PAŃSTWOWA KOMISJA BADANIA WYPADKÓW LOTNICZYCH

Informacja o zdarzeniu [raport]

Numer ewidencyjny zdarzenia:	1063/14			
Rodzaj zdarzenia:	WYPADEK			
Data zdarzenia:	12 lipca 2014 r.			
Miejsce zdarzenia:	lotnisko Michałków k/Ostrowa Wlkp. (EPOM)			
Rodzaj, typ statku powietrznego:	szybowiec SZD-48-3 Jantar Std 3			
Znak rozpoznawczy SP:	SP-3688			
Użytkownik / Operator SP:	prywatny			
Dowódca SP:	pilot szybowcowy			
Liczba ofiar / rodzaj obrażeń:	Śmiertelne	Poważne	Lekkie	Bez obrażeń
	-	-	-	1
Nadzorujący badanie:	Michał Cichoń			
Podmiot badający:	PKBWL			
Skład zespołu badawczego:	nie wyznaczano			
Zalecenia:	TAK			
Adresat zaleceń:	Właściciel Certyfikatu Typu (TCH) szybowca SZD-48-3 Jantar Std 3			
Data zakończenia badania:	9 września 2016 r.

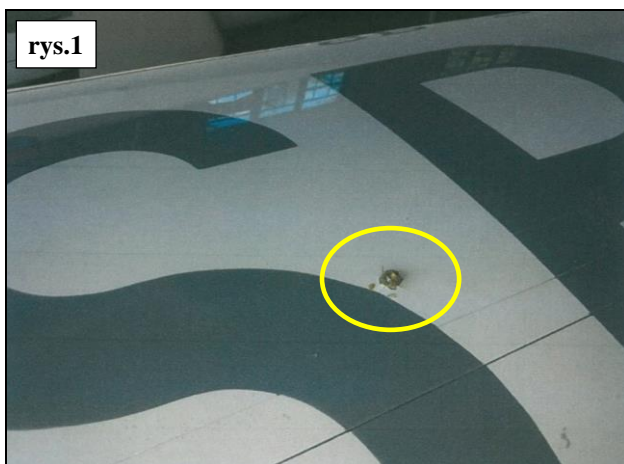
Po wylądowaniu szybowca wykonano próby wypuszczania i chowania hamulców aerodynamicznych. Stwierdzono, że hamulce zamykają się ze znacznym oporem. Słyszano również metaliczne odgłosy w lewym skrzydle. W pewnym momencie hamulce zablokowały się w pozycji „otwarte” na 1/3 zakresu wychyleń. Przy próbie ich siłowego zamknięcia przez pokrycie przebiła się śruba (rys.1).

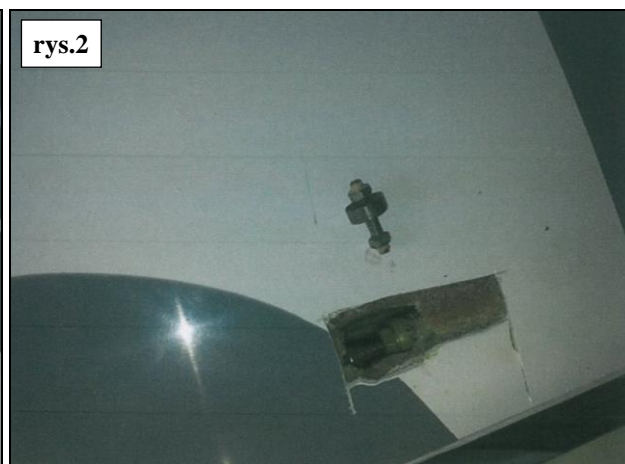
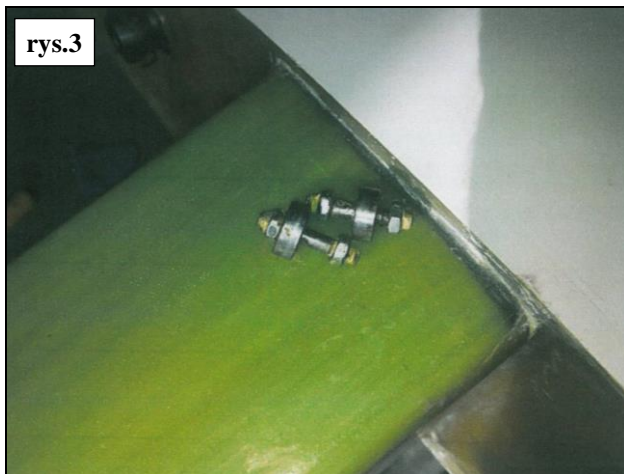
Po dostarczeniu szybowca do Zakładu wykonano wykrój kontrolny w skrzydle (rys.2) w celu wyciągnięcia śruby. Po jej wyciągnięciu okazało się, że jest to fragment przepustu lotki – śruba z łożyskiem (rys.2÷3). Drugi taki element wyciągnięto ze skrzydła laparoskopem. Ze skrzydła wyciągnięto także fragment przepustu z tworzywa sztucznego. Za pomocą kamery zidentyfikowano uszkodzone prowadzenie popychacza – przepust znajdujący się na żebrze zamykającym skrzydło (rys.4).

Rys.1÷4 Fragmenty uszkodzonego przepustu lotki szybowca SZD-48-3 Jantar Std 3 o znakach SP-3688 (szybowiec biorący udział w zdarzeniu)

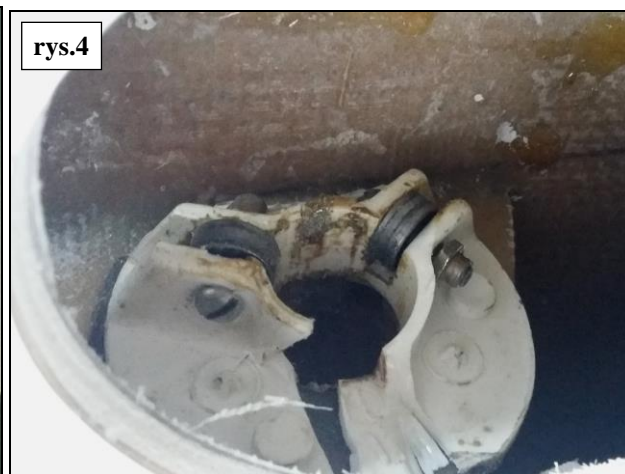
Ustalono, że przemieszczające się w skrzydle elementy / odłamki z uszkodzonego przepustu popychacza lotki powodowały blokowanie tego popychacza oraz układu sterowania hamulcami aerodynamicznymi.

Uszkodzenie przepustu popychacza lotki, co doprowadziło do blokowania tego popychacza oraz układu sterowania hamulcami aerodynamicznymi przez przemieszczające się w skrzydle elementy z uszkodzonego przepustu.

Na wszystkich szybowcach SZD, sprowadzonych z byłego ZSRR, które posiadają zagrażające bezpieczeństwu użytkownika przepusty, przepusty powinny być wymienione ponownie na fabryczne. W związku z powyższym Komisja zaleca wydanie przez Allstar PZL-Bielsko biuletynu (z mocą Airworthiness Directives wydanego przez EASA) o kontroli i wymianie tych przepustów (w 2012 roku taki biuletyn był przewidziany, lecz nie doczekał się realizacji).

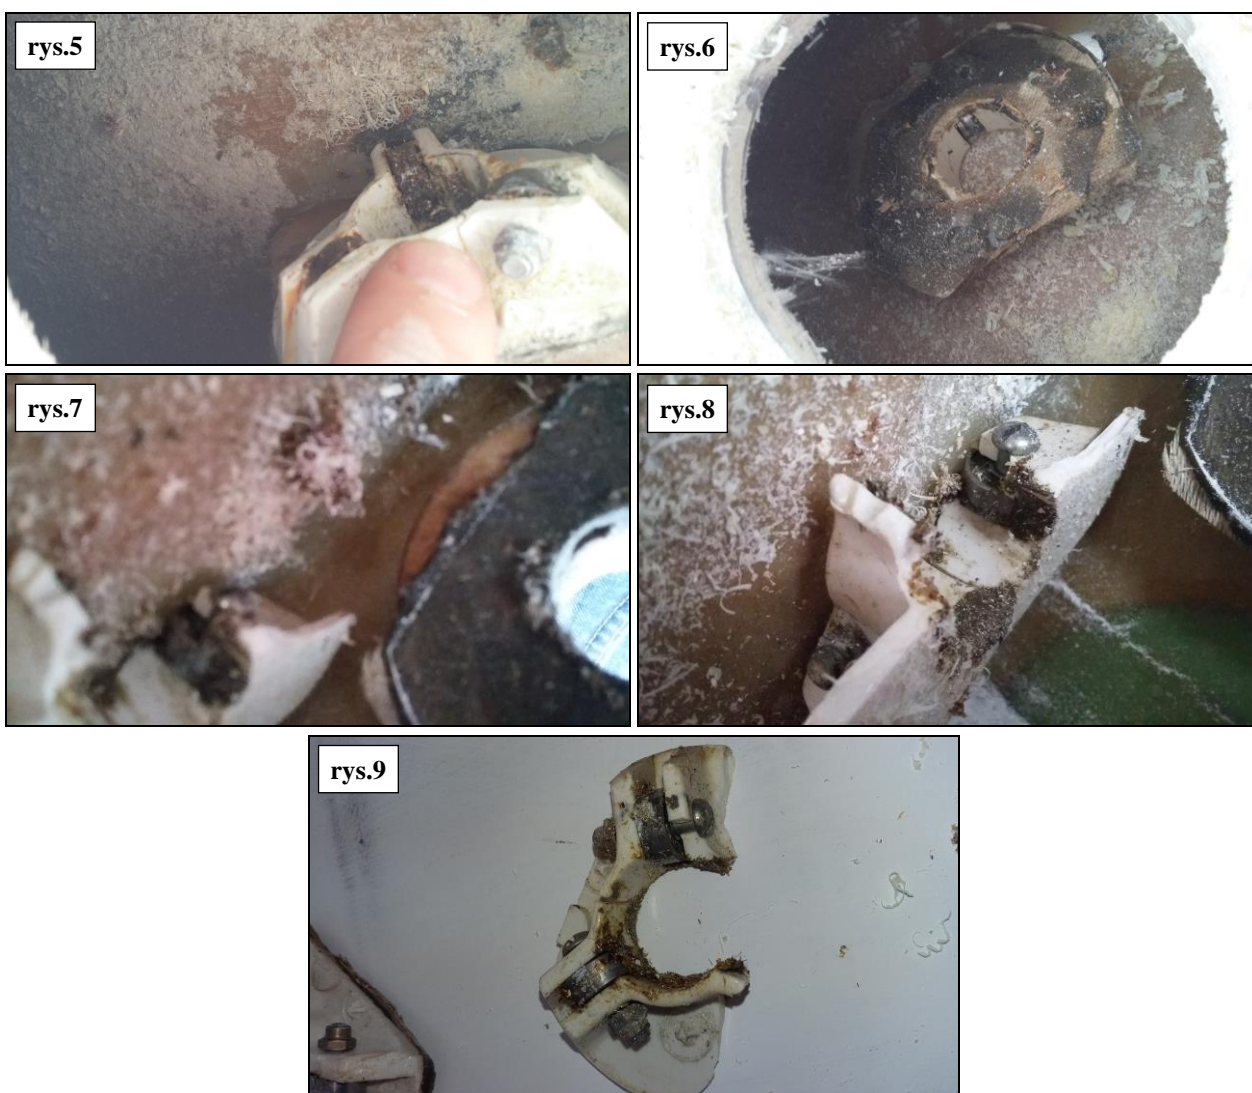
W Zakładzie Przegładów i Napraw SP podczas aktualnie wówczas wykonywanego bieżącego przeglądu / naprawy innego egzemplarza szybowca tego samego typu stwierdzono podobny przypadek. Okazało się, że również uszkodzony był przepust (zniszczenie materiału z tworzywa sztucznego). Fragmenty uszkodzonego przepustu lotki innego szybowca tego samego typu pokazano na zdjęciach (rys.5÷9).

Rys.5÷9 Fragmenty uszkodzonego przepustu lotki szybowca Jantar Std 3 (inny szybowiec tego samego typu)

Widoczne przepusty były złamane lub pęknięte, a część ich odkleiła się od sklejki i były luźno zawieszane na popychaczach.

Prawdopodobną przyczyną decyzji wymiany była wada przepustów wyprodukowanych w Polsce, która ujawniła się w eksploatacji. Mianowicie przyjęty materiał osi łożysk - mosiądz M63r - w miejscu spłaszczenia i otworów pod nity ulegał z czasem wewnętrznej destrukcji i pod wpływem bocznego naporu popychacza pękał. Wada została we wrześniu 1990 r. usunięta przez zmianę materiału osi na stal St45 ocynkowaną, a następnie w maju 1991 r. na nierdzewną 1H18N9T-P. Podczas wymiany przepustów w WKK stwierdzono, że klejenie ich do płytek nośnych budziło wątpliwości (łatwo „odpryskiwały” po podważeniu ich krawędzi). Po wyjęciu ujawniły się wewnętrzne pęknięcia materiału obudowy przepustu.

na pojawiające się pęknięcia wewnętrzne przepustów oraz jakość ich klejenia do struktury szybowca Właściciel Certyfikatu Typu (TCH) szybowca SZD-48-3 Jantar Std 3 uważa, że należy wymienić je ponownie na fabryczne.
