**PAŃSTWOWA KOMISJA BADANIA WYPADKÓW LOTNICZYCH**

## **RAPORT KOŃCOWY**

**zdarzenie nr: 1949/14**

**statek powietrzny balon Kubiček BB-42 Z, SP-BDF**

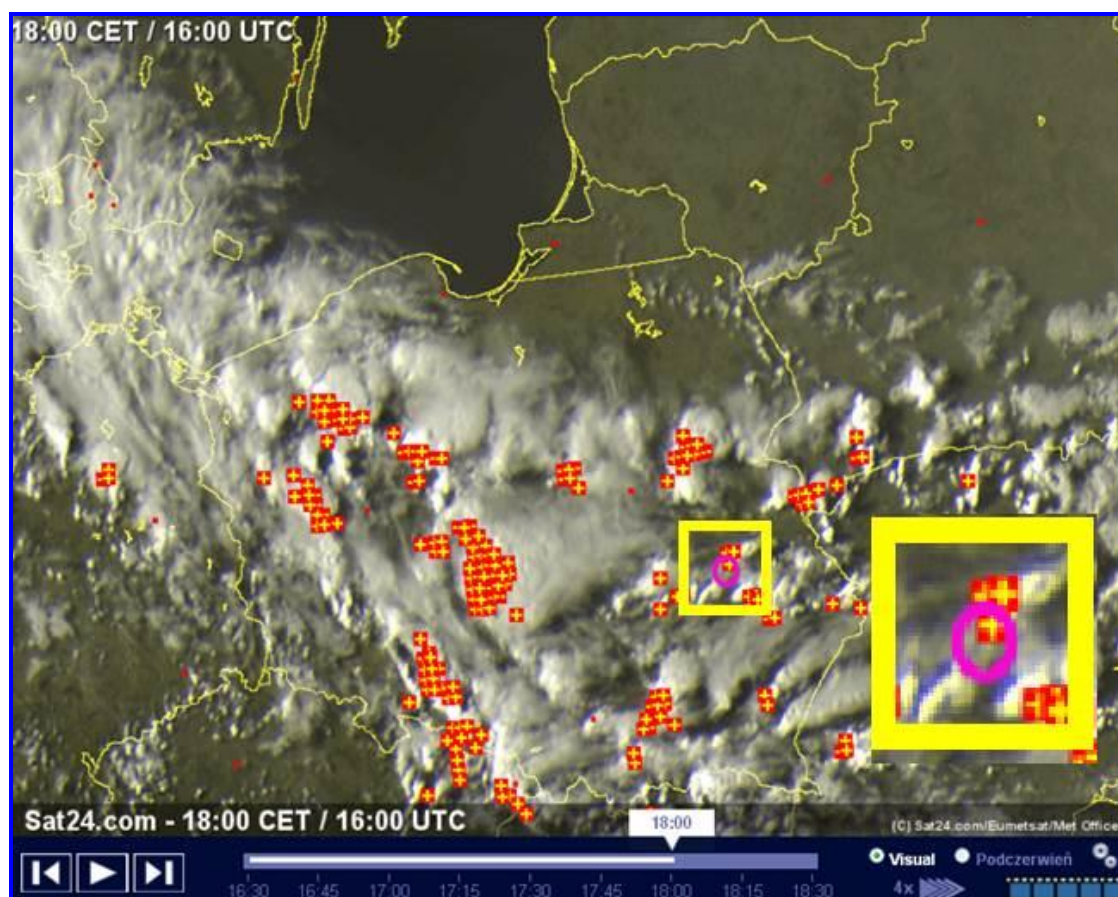
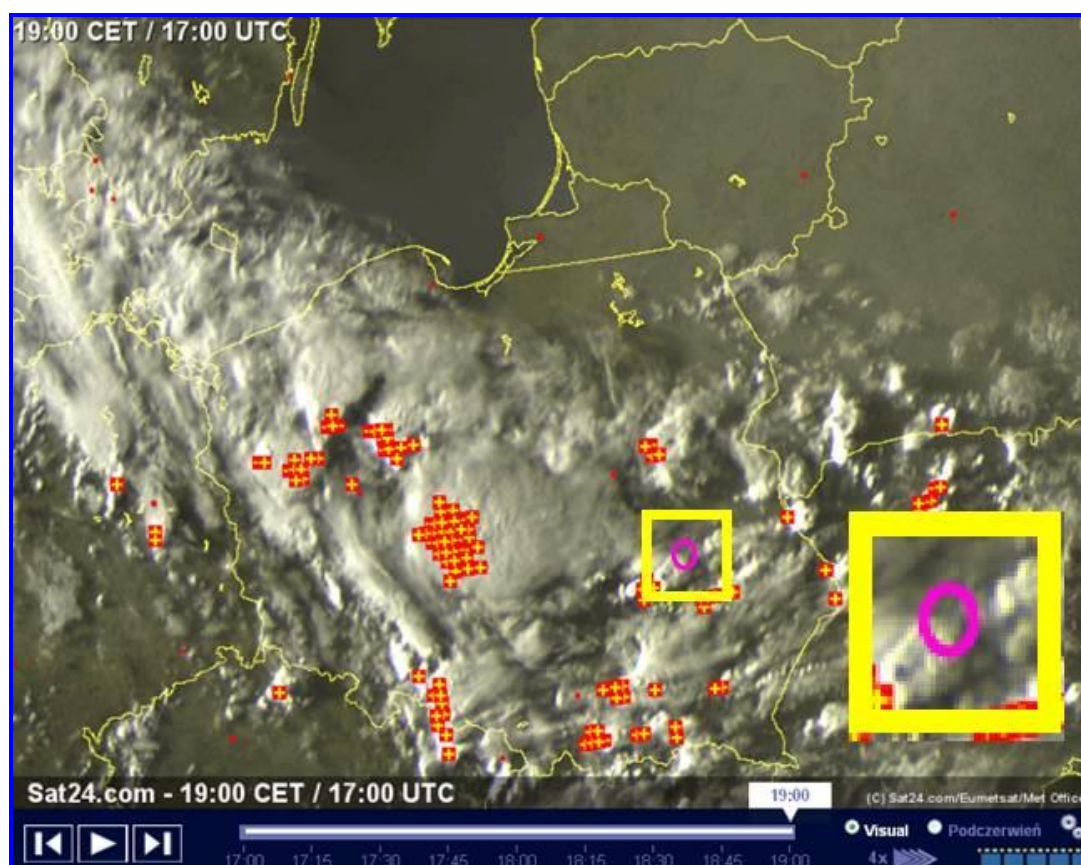
Satelitarny obraz zachmurzenia z godz. 16.00 UTC w dniu 23.04.2014r.

Satelitarny obraz zachmurzenia z godz. 17.00 UTC w dniu 23.04.2014r.

Z obrazów satelitarnych jednoznacznie wynika, że w miejscu startu, po trasie lotu oraz czasie i miejscu zdarzenia było zachmurzenie 8/8 przez przemieszczającą się wzdłuż trasy lotu balonu chmurę Cumulonimbus calvus.

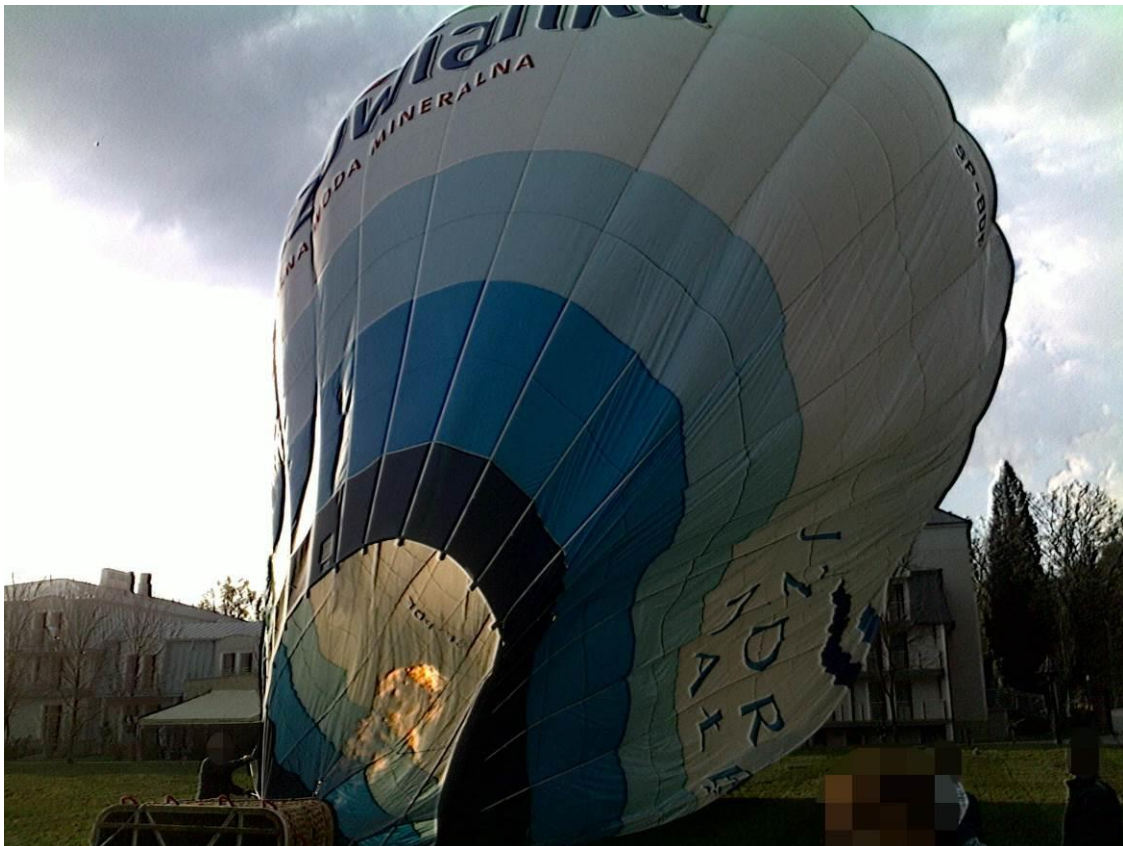
*Fotografia nr 1 wykonana podczas napełniania balonu. Za balonem widoczne chmury kłębiaste średnio wypiętrzone o ciemnych podstawach, a w głębi, po lewej stronie balonu chmura warstwowa nieprzeświecająca. Źródło: pasażer balonu.*

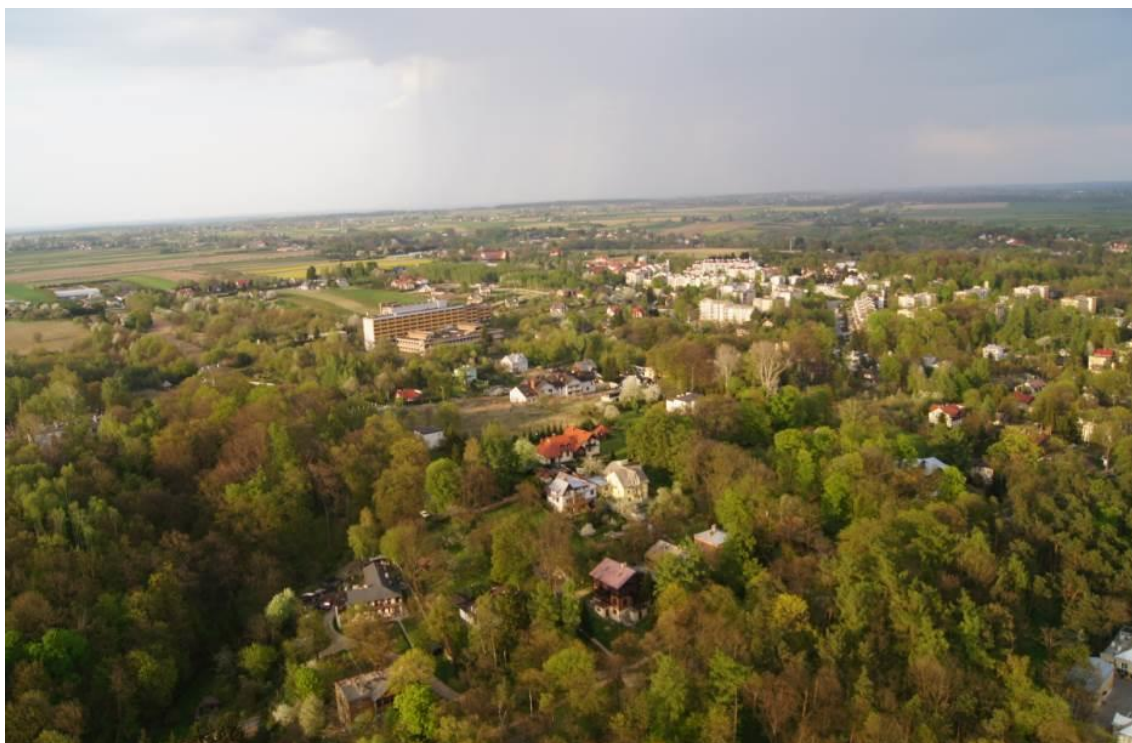
*Fotografia nr 2 wykonana podczas lotu balonu wkrótce po starcie. Widoczna chmura o ciemnej podstawie, a pod nią smugi deszczu. W głębi po prawej stronie fragment oświetlonej chmury kłębiastej, a po lewej stronie chmura warstwowa nieprzeświecająca. Źródło: pasażer balonu.*

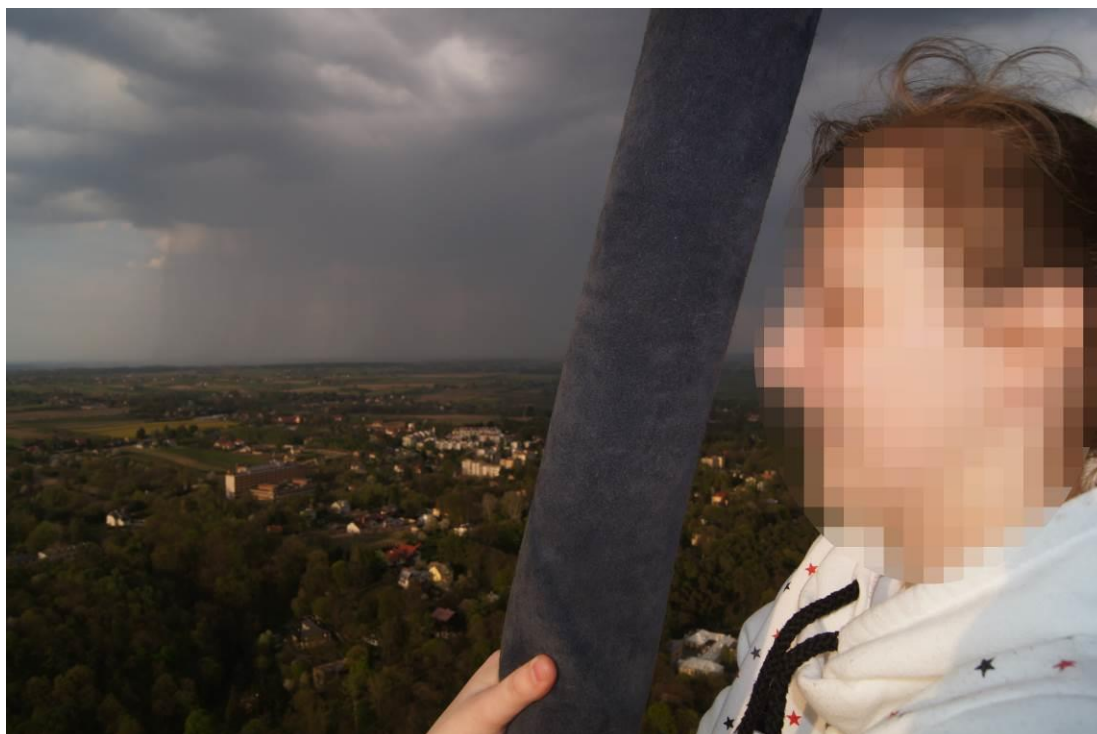
*Fotografia nr 3 wykonana podczas lotu balonu. Widoczna chmura o ciemnej pofalowanej podstawie, a pod nią smugi deszczu. Źródło: pasażer balonu.*

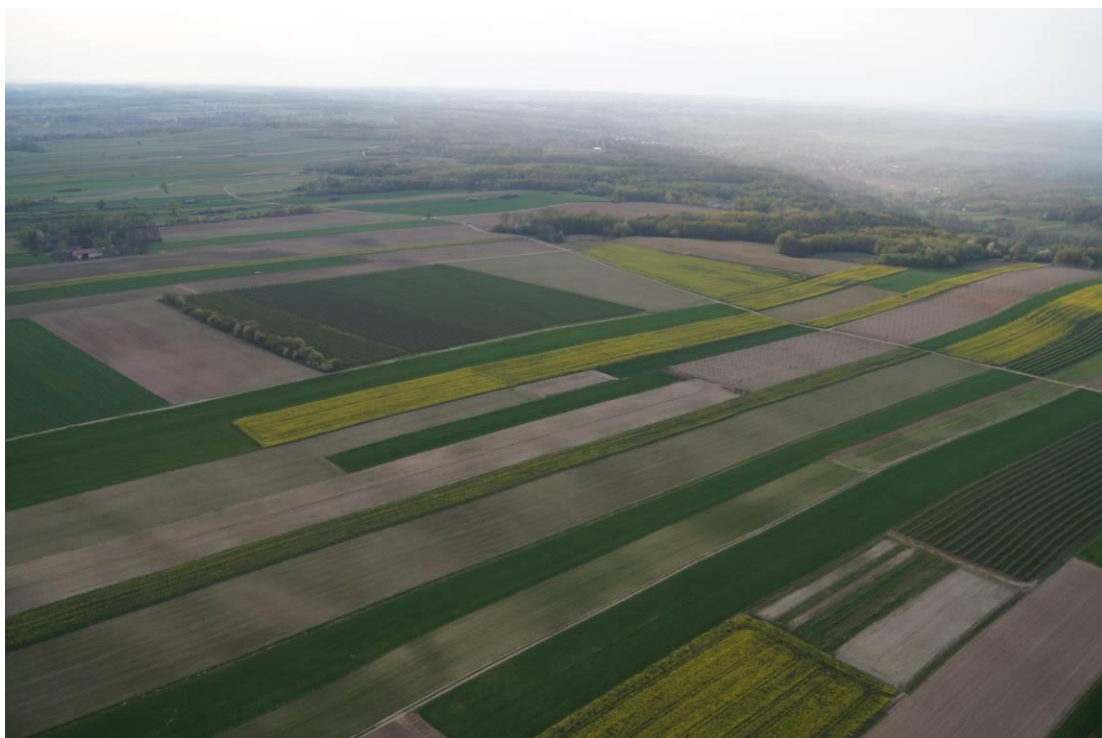
Fotografia nr 4 wykonana podczas lotu balonu. W głębi po prawej stronie widoczna tzw. „kurzawa” pył poderwany z podłoża przez silny wiatr towarzyszący chmurze Cumulonimbus. Źródło: pasażer balonu.

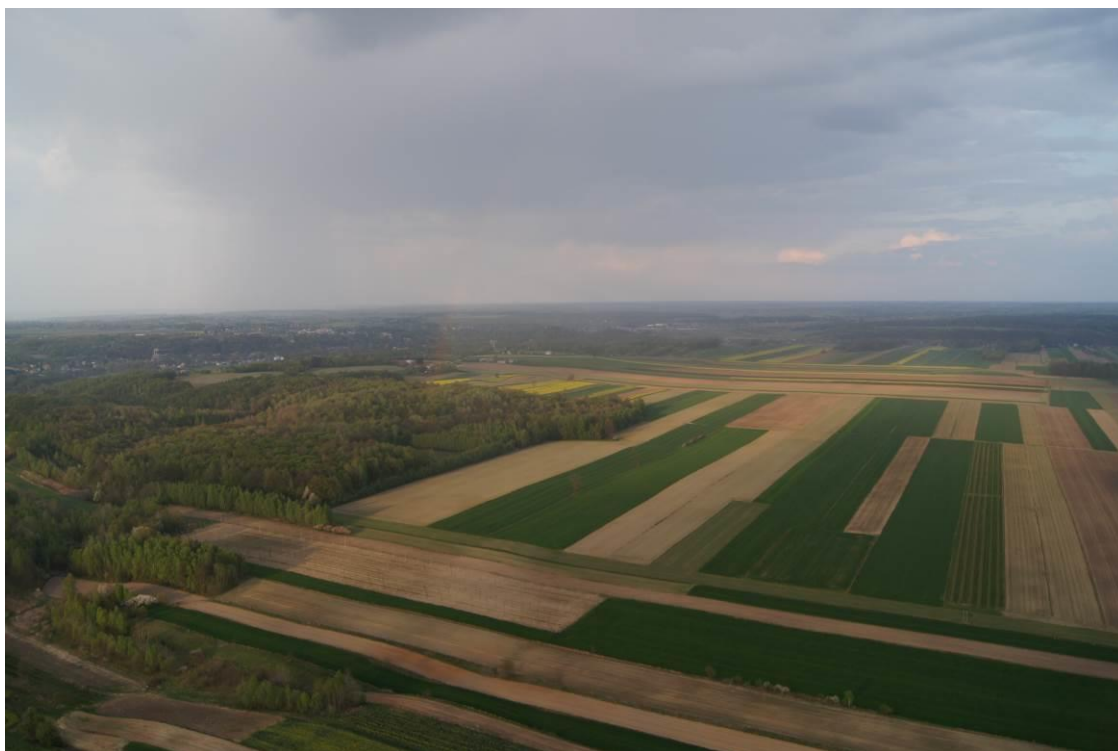
Fotografia nr 5 wykonana podczas lotu balonu. Widoczna ciemna podstawa chmury, a pod nią smugi deszczu i fragment tęczy. Tęcza widoczna jest z miejsca położonego pomiędzy słońcem i kroplami deszczu.  
W głębi po prawej stronie widoczne oświetlone wypiętrzenia chmur kłębiastych. Źródło: pasażer balonu.
