Dot. WYPADEK nr: 515/14

UCHWAŁA

PAŃSTWOWEJ KOMISJI BADANIA WYPADKÓW LOTNICZYCH

W dniu 21 maja 2014 r., podczas posiedzenia Komisja rozpatrzyła okoliczności zdarzenia lotniczego śmigłowca Mi-2, z napisami SP-SFC¹, które wydarzyło się w dniu 1 maja 2014 r. w miejscowości Czysta, gm. Smołdzino, pow. słupski.

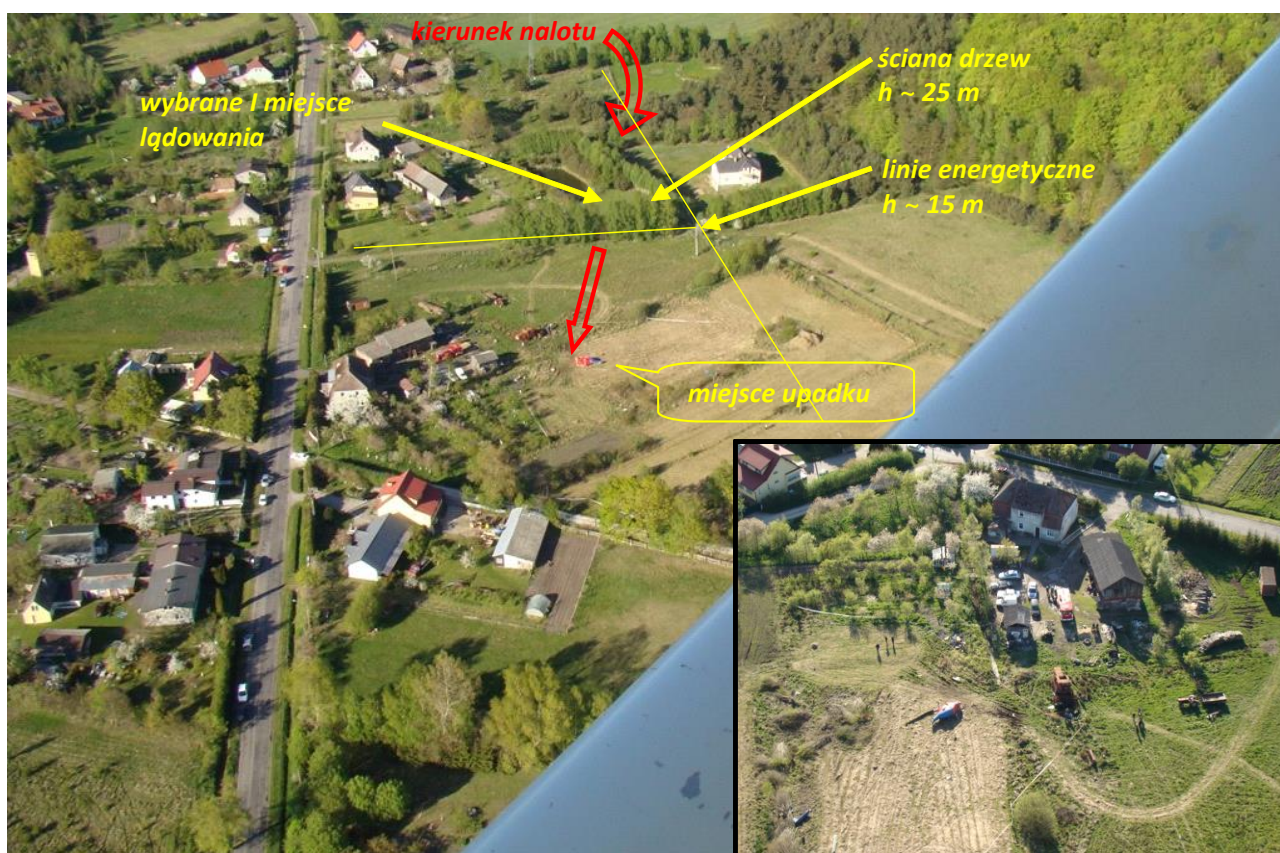
w rejonie lądowiska. Przed lotem w dniu wypadku w zbiorniku śmigłowca pozostało około 500 litrów paliwa zatankowanego jesienią ubiegłego roku. Po zabraniu podróżnych na pokład, przed godziną 15:00 LMT śmigłowiec wystartował w lądowiska. Na pokładzie, łącznie z pilotem było siedem osób (w tym dwójka dzieci). Jak ustalono pilot wykonywał lot z prawego fotela. Na lewym fotelu pilota siedział właściciel śmigłowca, na kanapie przodem do kierunku lotu siedziało dwóch nastolatków, natomiast na kanapie tylnej jedna osoba dorosła z dwójką dzieci. Według relacji pilota lot był wykonywany na wysokości 250 m nad terenem. Po około 40 minutach lotu, w rejonie miejscowości Czysa, pilot usłyszał nieregularną pracę silników, które za moment zgasły. Przeszedł do lotu autorotacyjnego i będąc na wysokości około 100 m nad terenem wybrał pole przymusowego lądowania (foto 1 – *wybrane I miejsce lądowania*). Po wykonaniu dowrotu w kierunku wybranego pola pilot zauważył przed sobą ścianę drzew, a za nią linię energetyczną (foto 1).

Foto 1. Szkic miejsca zdarzenia (zdjęcia wykonano w krótkim odstępie czasu od zaistnienia wypadku)

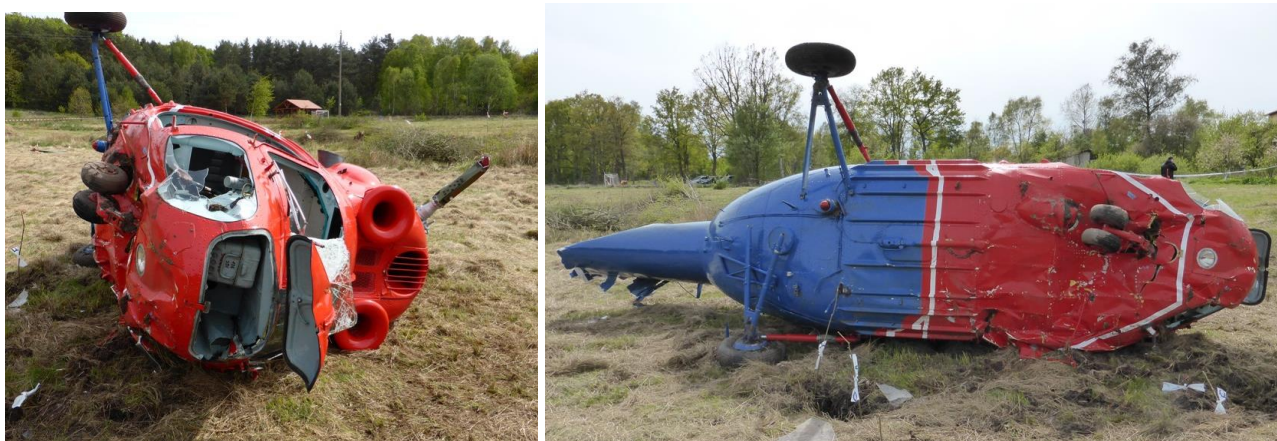
zabudowań był całkiem przypadkowy i mógł wynikać z deficytu czasu w jakim działał pilot po wyłączeniu się silników w powietrzu, ze względu na wykonywanie lotu na wysokości znacznie niższej niż 250 m (100 ÷ 150 m), co wynika z relacji innych osób. W wyniku wypadku pięć osób zostało rannych, a śmigłowiec uległ zniszczeniu (foto 2). Świadkowie zdarzenia poinformowali telefonicznie odpowiednie służby, które po przybyciu udzieliły pomocy poszkodowanym oraz zabezpieczyły wrak śmigłowca i miejsce wypadku do czasu przybycia przedstawicieli PKBWL. Pilot i właściciel śmigłowca zostali przebadani na zawartość alkoholu w wydychanym powietrzu – obydwaj wyniki 0,00 mg/l.

Foto 2. Widok wraku śmigłowca na miejscu zdarzenia

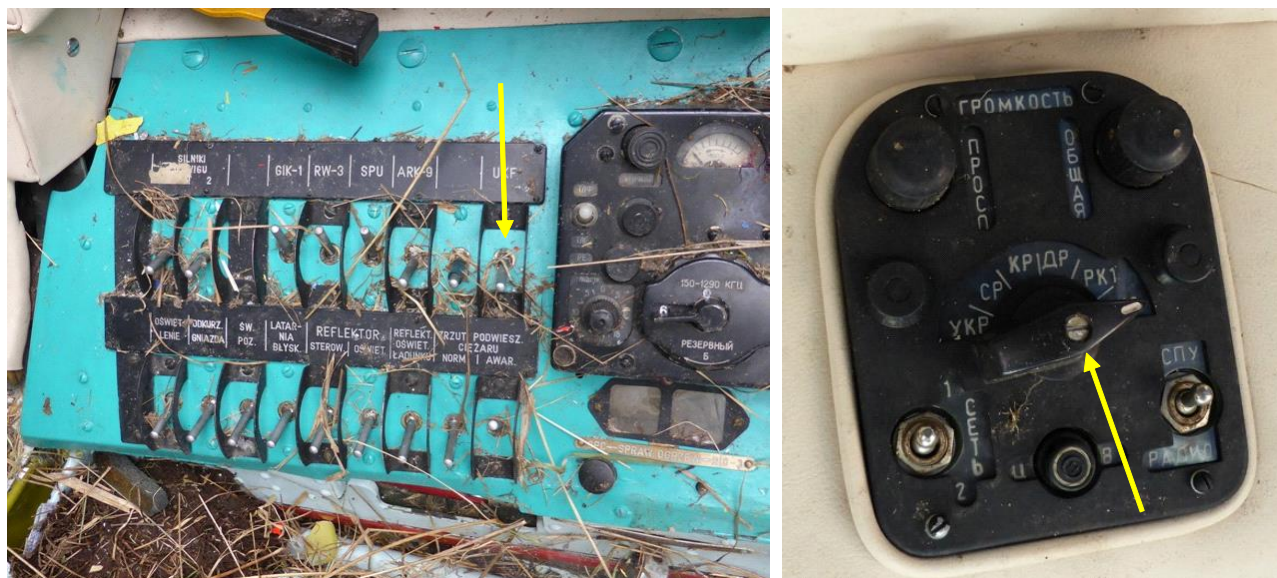
Foto 3. Widok lewego górnego pulpitu kabiny śmigłowca Mi-2 oraz pulpitu SPU

O fakcie, że pilot nie zamierzał prowadzić korespondencji może świadczyć niewłączenie przełącznika UKF na lewym górnym pulpicie i nieustawienie przełącznika rodzaju pracy na pulpicie SPU w położenie UKF (foto 3).

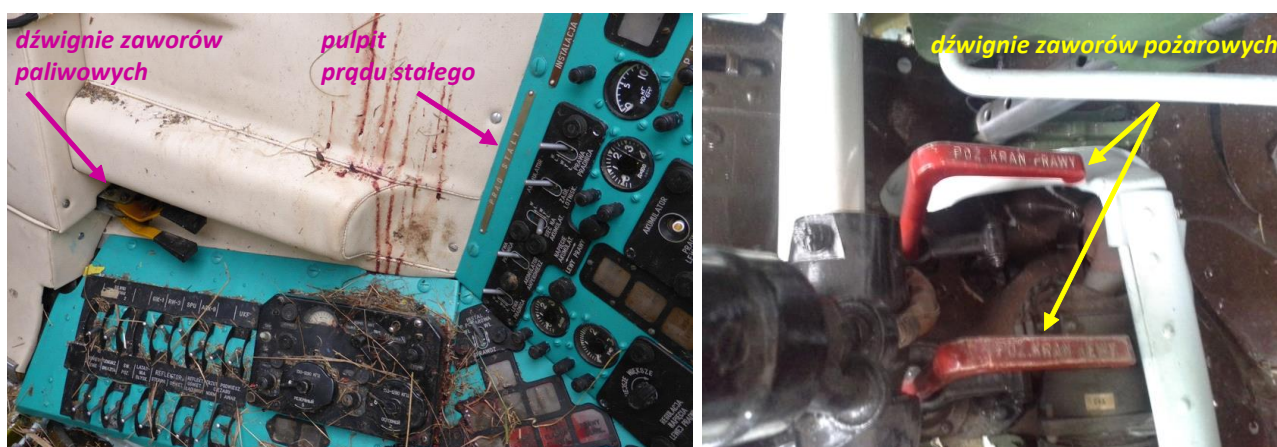
Dodatkowym zagrożeniem, które stworzył pilot, szczególnie dla osób przebywających na pokładzie śmigłowca było niezamknięcie zaworów odcinających dopływ paliwa do silników i zaworów pożarowych (foto 4), co zgodnie z Instrukcją Użytkownika w Locie (IUwL) śmigłowca Mi-2 powinien zrobić jeszcze w powietrzu. O ile pilot działając w deficycie czasu nie wykonał tych czynności po przejściu na autorotację, to powinien je wykonać przed opuszczeniem kabiny śmigłowca na ziemi. Ponadto w śmigłowcu nie zostało wyłączone zasilanie energią elektryczną (foto 4), co w przypadku rozszczelnienia instalacji paliwowej mogło doprowadzić do powstania pożaru. Miejsca siedzące w śmigłowcu nie były wyposażone w pasy bezpieczeństwa.

Foto 4. Widok dźwigni zaworów paliwowych, pulpitu prądu stałego i dźwigni zaworów pożarowych,

Brak możliwości zamknięcia dopływu paliwa do silników dźwigniami podsufitowymi wynikał z faktu, iż pilot nie mógł do nich dosięgnąć, wykonując lot z prawego przedniego fotela, czego nie dopuszcza IUwL śmigłowca Mi-2, jednoznacznie określając, że „*minimalną załogę śmigłowca stanowi jeden pilot siedzący na lewym fotelu*”. Pilotowanie z prawego fotela jest dopuszczalne jedynie w przypadku prowadzenia szkolenia, czego zdaniem Komisji w tym przypadku nie można wykluczyć.

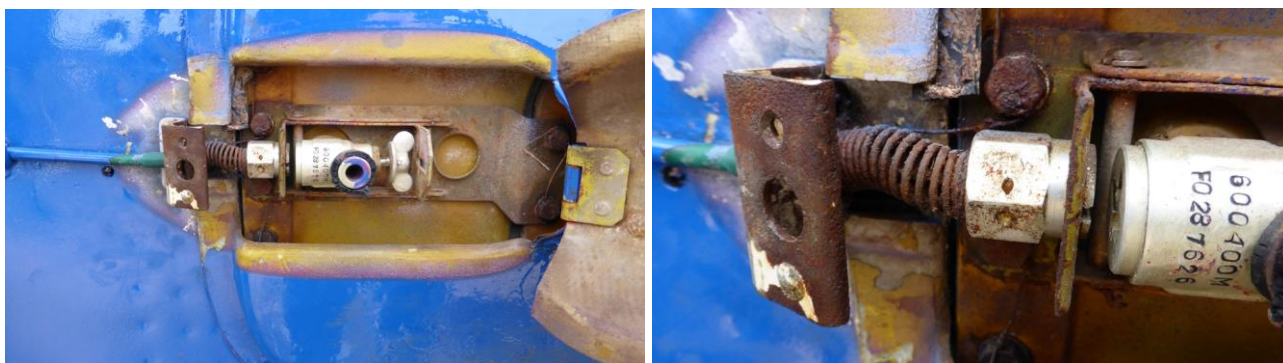
Ze zbiornika głównego śmigłowca zostało łącznie odessane przez wlew i spuszczone przez zawór zlewowy około 150 litrów paliwa. Komisja zabezpieczyła próbkę paliwa w ilości 2 x 2 litry celem wykonania ekspertyzy, jednak ze względu na nieudokumentowane pochodzenie paliwa, które właściciel śmigłowca zatankował do zbiornika oraz odstąpienie od badania wypadku, ekspertyza nie będzie przeprowadzona. Zawór zlewowy paliwa ze zbiornika głównego śmigłowca był szczelny, jednak po pierwszym jego otwarciu i ponownym zamknięciu wystąpiły problemy z jego szczelnością, zapewne ze względu na zły stan techniczny zaworu (foto 5). Ślady zaawansowanej korozji stwierdzono również na innych elementach śmigłowca – między innymi na silnikach (foto 6), co może świadczyć, że obsługa techniczna śmigłowca była prowadzona niezgodnie z dokumentacją, co zagrażało bezpieczeństwu wykonywania lotów.

Foto 5. Zawór zlewowy głównego zbiornika paliwa – widoczne ślady korozji

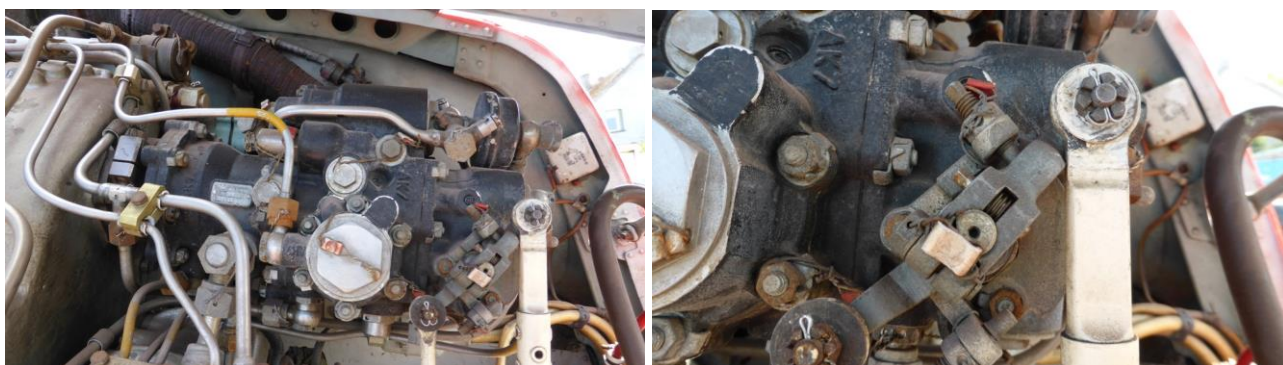
Foto 6. Pompa paliwowa wysokiego ciśnienia – widoczne ślady korozji

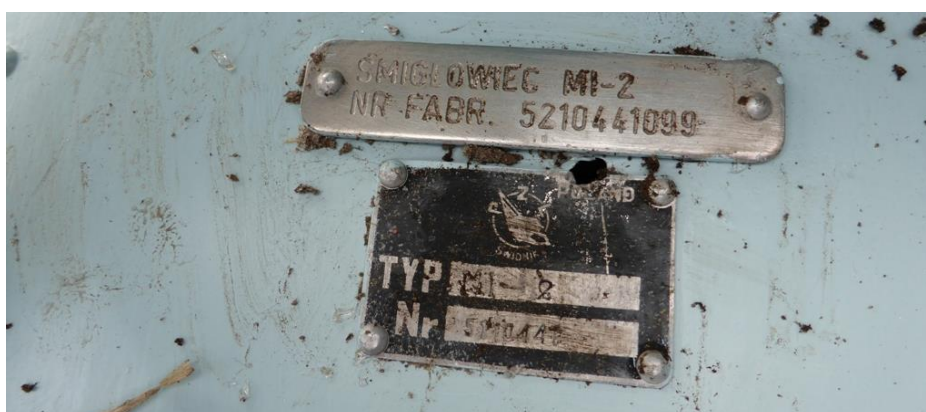
Śmigłowiec Mi-2 nr fabr. 5210441099 (foto 7), z napisami SP-SFC, który uległ wypadkowi został wyprodukowany w 1989 r. i zarejestrowany w dniu 20.03.1990 r. jako SP-SGT, natomiast śmigłowiec Mi-2, który miał przydzielone znaki rozpoznawcze SP-SFC posiadał nr fabr. 526506010, został wyprodukowany w 1980 r. i zarejestrowany w dniu 25.03.1980 r. Obydwa śmigłowce zostały skreślone z Rejestru Cywilnych Statków Powietrznych ULC w dniu 11.03.2002 r.

Śmigłowiec, który uległ wypadkowi nie posiadał żadnych dokumentów potwierdzających jego zdolność do lotu oraz obowiązkowego ubezpieczenia OC.

Foto 7. Widok tabliczki znamionowej śmigłowca, który uległ wypadkowi
