Dot. incydentu nr: 530/14

UCHWAŁA PAŃSTWOWEJ KOMISJI BADANIA WYPADKÓW LOTNICZYCH

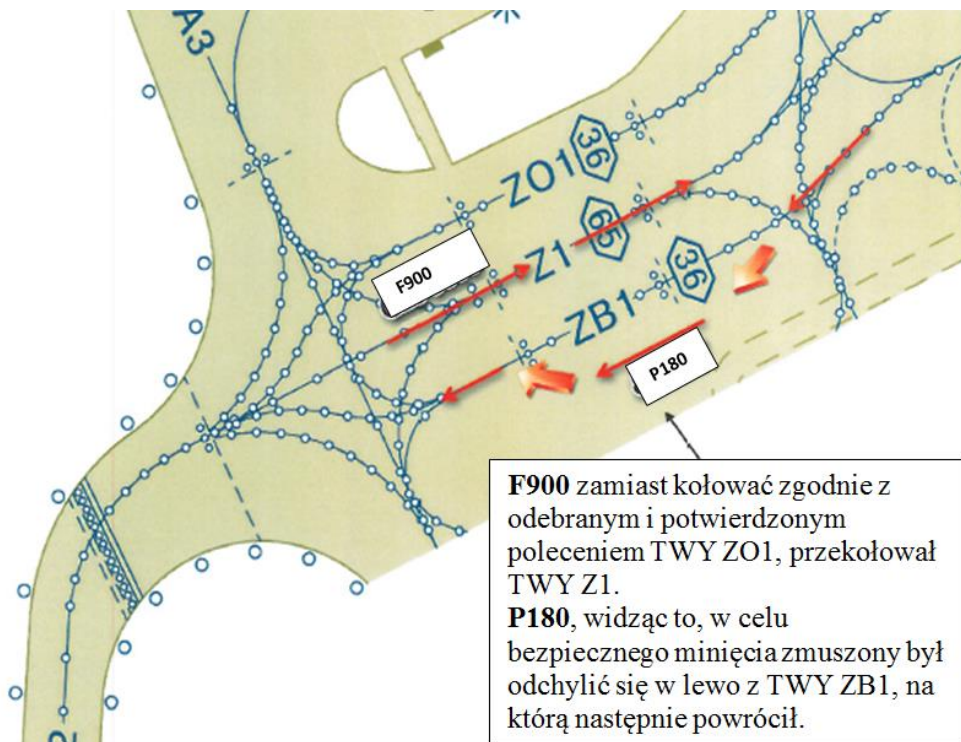
F900 kołował po środkowej linii ZULU1, zamiast po ZULU ORANGE1

P180 dla uniknięcia ryzyka kolizji odchylił się od nakazanej linii ZULU BLUE1 w lewo, w stronę stanowiska 31.

Godz.08:11:54 - Nastąpił moment mijania, po którym P180 powrócił na nakazaną linię kołowania.

Mimo wielokrotnie powtórzonej i pokwitowanej przez załogę instrukcji kołowania po drodze ZULU ORANGE 1 oraz informacji o kołującym z naprzeciwka samolocie „opozycie” F900 pokołał po środkowej linii ZULU1 uniemożliwiając swobodne i bezpieczne kołowanie P180 po linii ZULU BLUE 1.

Błędne wykonanie instrukcji kołowania przez załogę samolotu F900.
