PAŃSTWOWA KOMISJA BADANIA WYPADKÓW LOTNICZYCH

Informacja o zdarzeniu [raport]

Numer ewidencyjny zdarzenia:	606/14			
Rodzaj zdarzenia:	INCYDENT			
Data zdarzenia:	15 maja 2014 r.			
Miejsce zdarzenia:	lotnisko EPLS			
Rodzaj, typ statku powietrznego:	szybowiec SZD-50-3 Puchacz			
Dowódca SP:	uczeń-pilot szybowcowy			
Liczba ofiar / rodzaj obrażeń:	<i>Śmiertelne</i>	<i>Poważne</i>	<i>Lekkie</i>	<i>Bez obrażeń</i>
	-	-	-	1
Nadzorujący badanie:	Maciej Lasek			
Podmiot badający:	CSS AP Leszno			
Skład zespołu badawczego:	nie wyznaczano			
Forma dokumentu zawierającego wyniki:	INFORMACJA O ZDARZENIU[RAPORT]			
Zalecenia:	NIE			
Adresat zaleceń:	NIE DOTYCZY			
Data zakończenia badania:	8 października 2015 r.

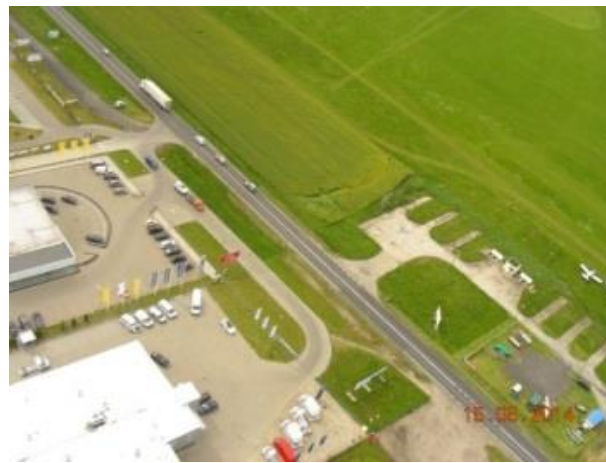
fot.1 i 2 Widok miejsca przyziemienia szybowca
