Dot. WYPADEK nr: 620/14

UCHWAŁA

PAŃSTWOWEJ KOMISJI BADANIA WYPADKÓW LOTNICZYCH

W dniu 16 lipca 2014 r., podczas posiedzenia Komisja rozpatrzyła okoliczności zdarzenia lotniczego śmigłowca Robinson R-22 Alpha, z napisami G-OLRT¹, które wydarzyło się w dniu 19 maja 2014 r. w miejscowości Tomaszów Bolesławiecki, gm. Warta Bolesławiecka, pow. bolesławiecki.

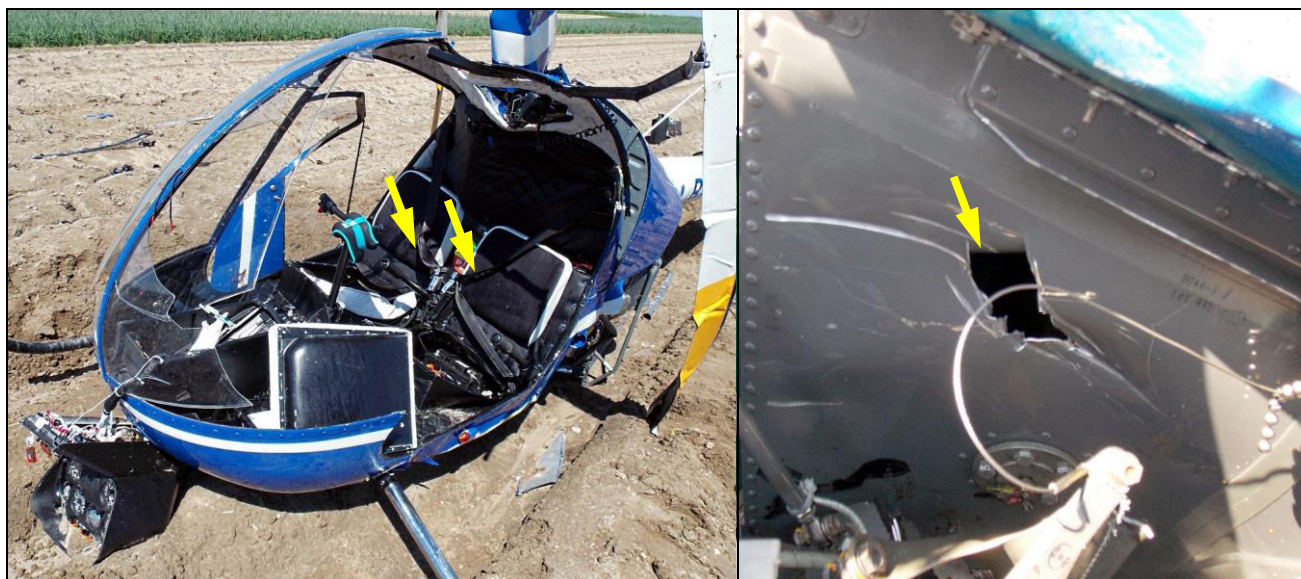
Po lewej widok wnętrza kabiny – strzałkami wskazano zapięte, nie używane podczas lotu pasy bezpieczeństwa. Po prawej pokazane przebicie prawego zbiornika paliwowego przez elementy zniszczonej transmisji napędu. Znaczny wyciek paliwa spowodował oblanie pilota i tylko szczęśliwy zbieg okoliczności sprawił, iż nie doszło do śmiertelnego w skutkach pożaru.

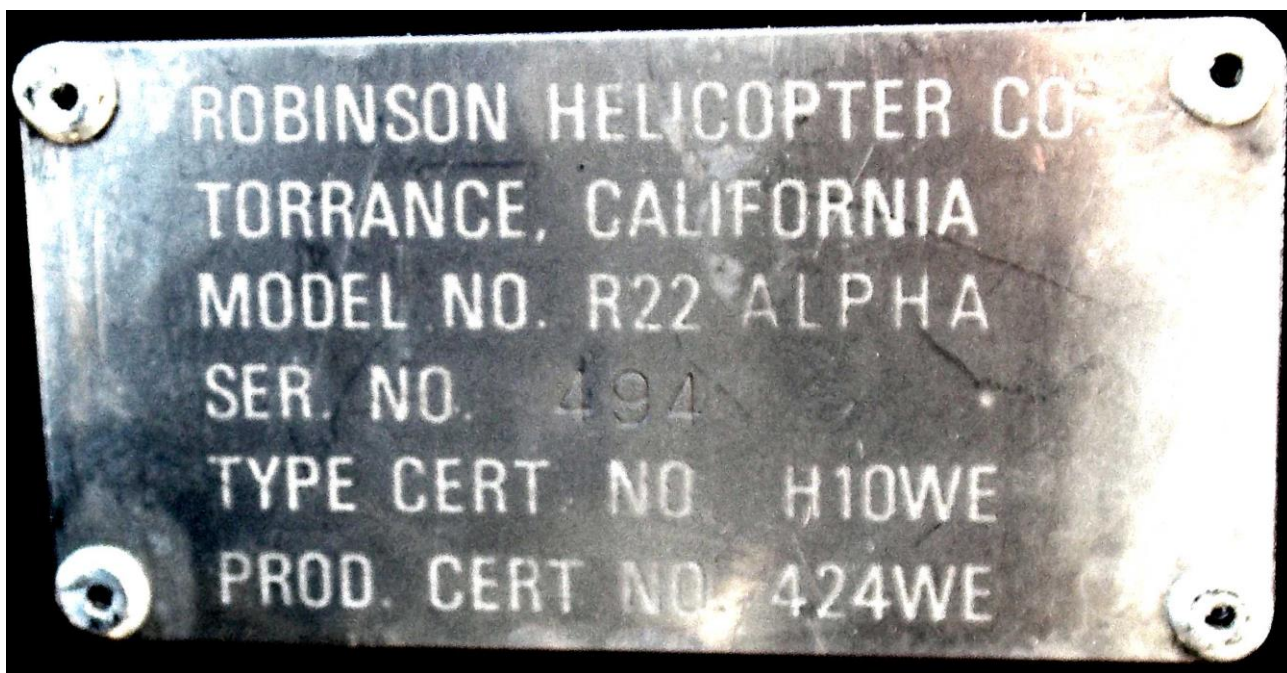
- Przednia część kadłuba pochodzi ze śmigłowca R22 Alpha nr fabr. 494 (znaki rozp. N2241), zbudowanego w październiku 1990; 09 czerwca 1994 śmigłowiec ten został poważnie uszkodzony podczas twardego lądowania;

Tabliczka znamionowa na środkowej części kadłuba (w rejonie kabiny) z wyraźnym numerem fabrycznym 494.
