**Dot. incydent nr: 657/14**

## **UCHWAŁA**

### **PAŃSTWOWEJ KOMISJI BADANIA WYPADKÓW LOTNICZYCH**

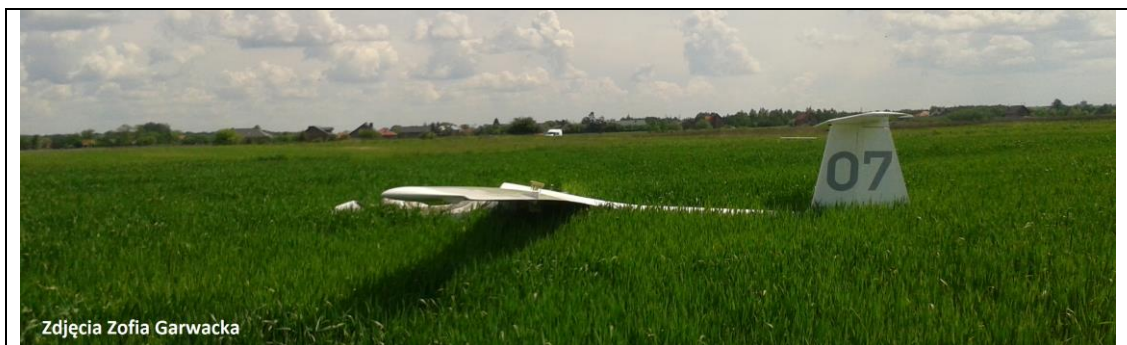
W dniu 20 maja 2014 roku na lotnisku w Turbii k. Stalowej Woli (EPST) odbywały się starty do konkurencji w ramach rozgrywanych tam Krajowych Zawodów Szybowcowych KZS w Klasie Standard. Po starcie za samolotem, około godziny 11:20 i wyczepieniu się w wyznaczonej strefie, pilot szybowca zaczęła szukać wznoszeń termicznych, jednak ich nie znalazła. Pilot stwierdziła że ma wystarczającą wysokość na dołot do lotniska i zgłosił przez radio że będzie wykonywała manewr lądowania z wiatrem. Rozpoczęła procedurę podejścia do lądowania, uchylił hamulce aerodynamiczne i zaczął wypuszczać podwozie, w tym momencie hamulce się otworzyły i szybowiec przepadł. Pilot zamknęła podwozie i hamulce aerodynamiczne aby zwiększyć doskonałość szybowca, jednak wysokości nie wystarczyło na to, aby dolecieć do lotniska. W odległości około 200 m od pasa startowego nastąpiło przyziemienie szybowca w wysokiej uprawie. Przyziemienie nastąpiło bez podwozia, a w trakcie dobiegu szybowiec wykonał cyrkiel w prawo i zatrzymał się po utracie kierunku o około 100-120° (rys. nr 1).

**Rys. nr 1 Szybowiec po zakończonym dobiegu w wysokiej uprawie.**

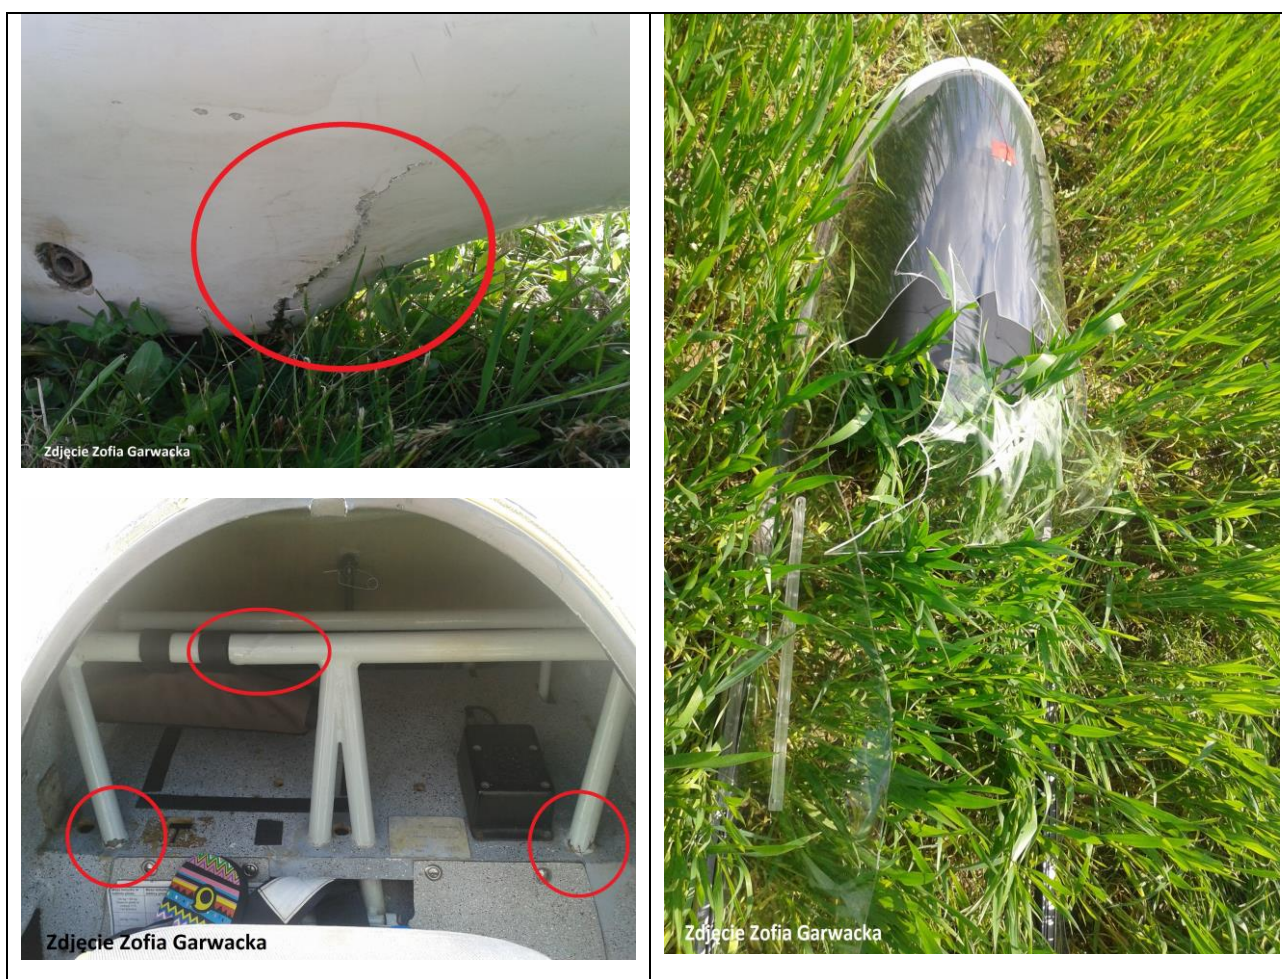
W trakcie cyrkla po przyziemieniu uszkodzeniu uległo poszycie kadłuba w okolicy kółka ogonowego, wyrwana i połamana została owiewka kabiny oraz uszkodzona została kratownica kadłuba. Uszkodzenia szybowca pokazano na rys. nr 2.

**Rys. nr 2 Uszkodzenia szybowca.**

Przyczyną zdarzenia był błąd pilota, polegający na wykonaniu w niewłaściwej kolejności czynności przed lądowaniem.

Pilot powinien otworzyć podwozie a dopiero w następnej kolejności hamulce aerodynamiczne. Według Komisji, gdyby pilot nie zamykała podwozia a natychmiast zamknęła hamulce aerodynamiczne to doleciała by do lotniska i bezpiecznie wylądowała w granicach pola wzlotów. Analizując zapisu lotu, widać że po wejściu na prostą do lądowania, przez 5 s opadanie szybowca wynosiło około 4 m/s co spowodowało utratę 22 m wysokości.

incydent omówiono z pilotem.
