Dot. incydentu nr: 940/14

UCHWAŁA

PAŃSTWOWEJ KOMISJI BADANIA WYPADKÓW LOTNICZYCH

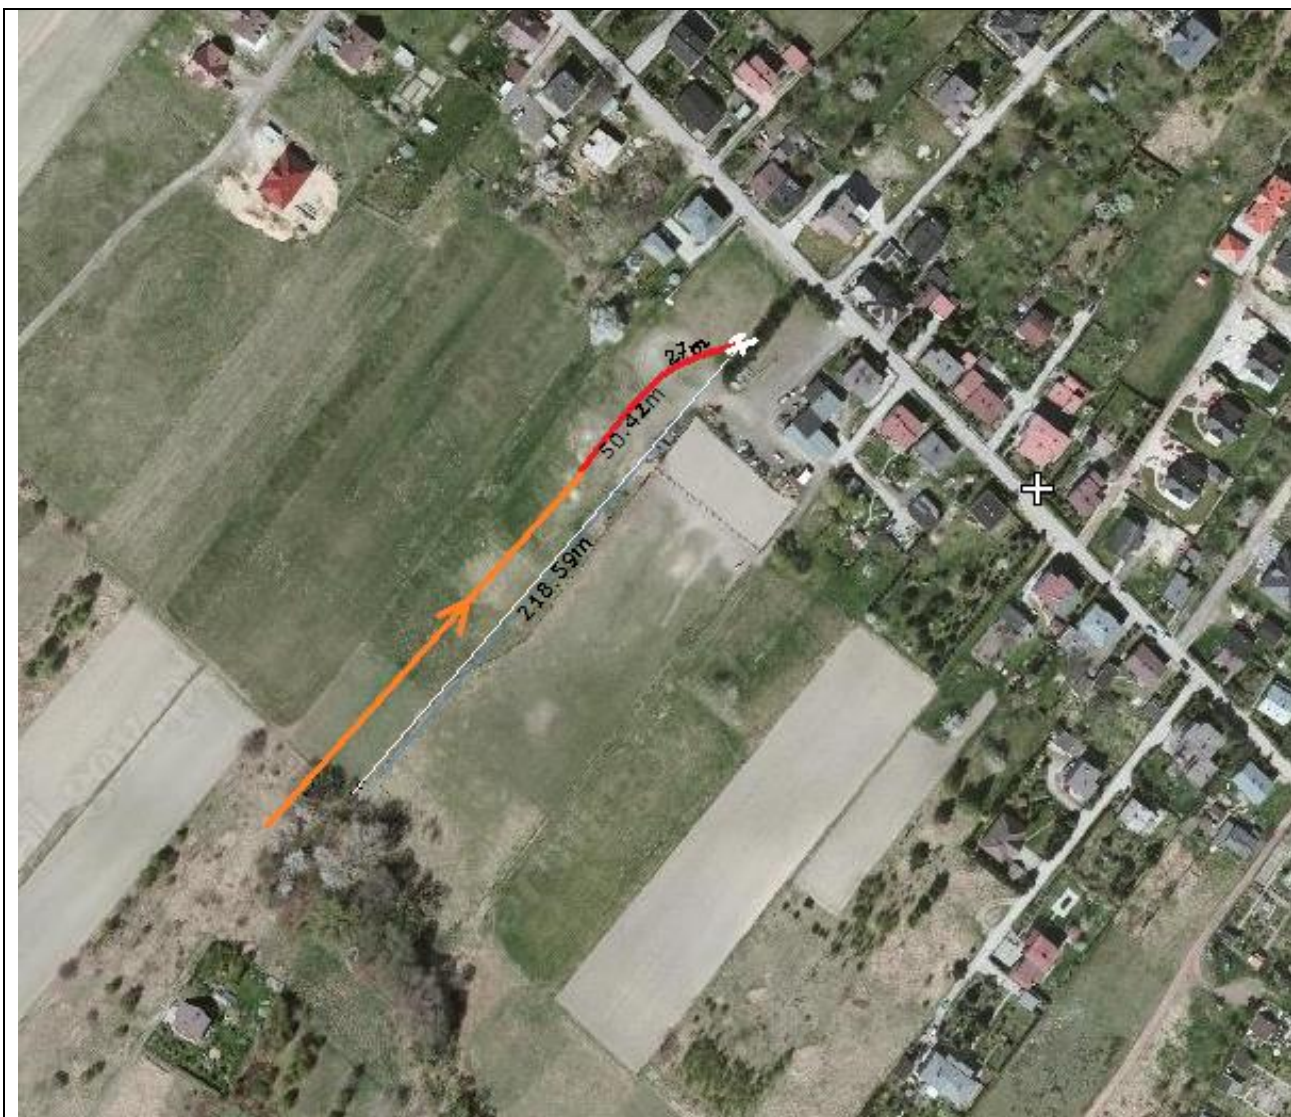
Rys. nr 1 Kierunek podejścia do lądowania awaryjnego, przebieg dobiegu i sposób zatrzymania się samolotu ZLIN SAVAGE.

Przyczyną wypadku było złe planowanie podejścia do lądowania awaryjnego w terenie przygodnym.

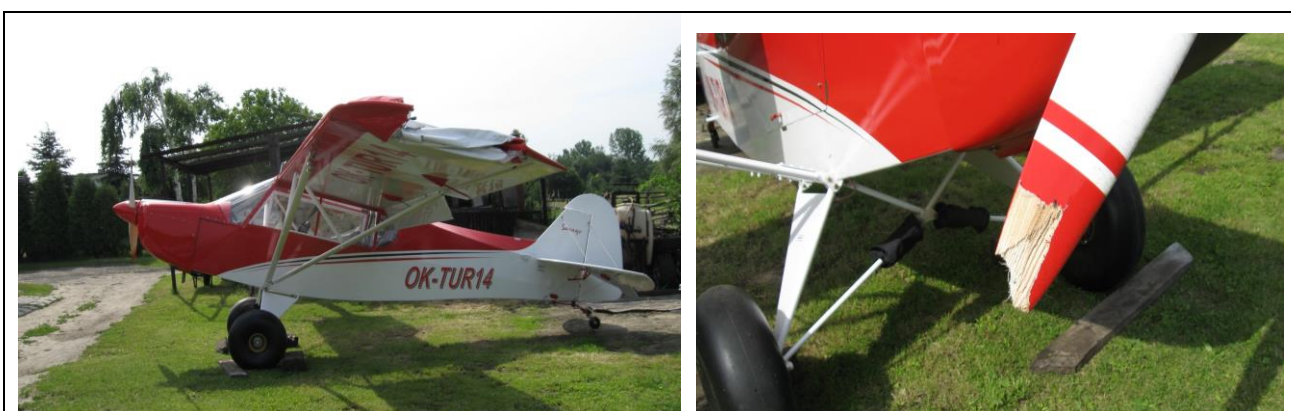
W dniu 27 czerwca 2014 roku z lotniska Rybnik Gotartowice EPRG w godzinach popołudniowych, wystartował do lotu widokowego samolot ultra lekki ZLIN SAVAGE, o znakach rejestracyjnych OK-TUR14. Lot odbywał się w rejonie lotniska. W trakcie lotu pilot samolotu stwierdził nieprawidłową pracę silnika. Z uwagi na fakt, że obroty silnika nie zapewniały lotu poziomego, pilot podjął decyzję o wykonaniu lądowania awaryjnego w terenie przygodnym. Po wybraniu pola, pilot wykonał manewr do lądowania z nad drzew i linii energetycznej średniego napięcia (rys. nr 1). W końcowej fazie dobiegu, pilot wykonał zakręt w prawo, ponieważ stwierdził że nie ma gwarancji zatrzymania się samolotu na wprost przed przeszkodami (ulica i domki jednorodzinne). W konsekwencji, samolot zakończył dobieg w drzewach ozdobnych, rosnących po prawej stronie łąki na której odbywało się lądowanie. W wyniku zderzenia się samolotu z drzewami uszkodzeniu uległy: końcówka lewego skrzydła, śmigło i lewa goleń podwozia (rys. nr 2).

Rys. nr 2. Uszkodzenia samolotu.
