Dot. poważnego incydentu nr: 1094/14

UCHWAŁA

PAŃSTWOWEJ KOMISJI BADANIA WYPADKÓW LOTNICZYCH

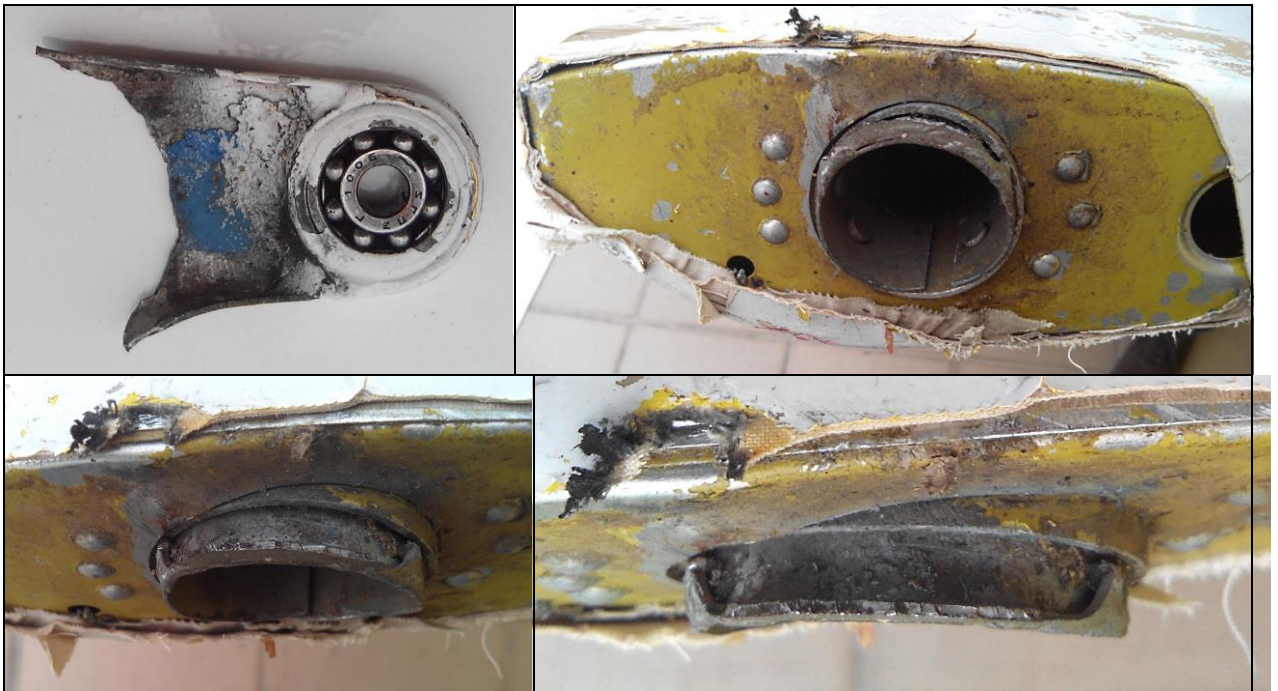
Podczas lotu na wyholowanie szybowca, w trakcie wykonywania przechyleń sygnalizujących pilotowi szybowca o wyczepieniu, pilot samolotu odczuł duże obciążenie w układzie sterowania lotkami oraz zmniejszoną skuteczność sterowania lotkami, więc podjął decyzję o spokojnym zniżaniu i wykonywaniu niewielkich przechyleń w zakrętach. Po bezpiecznym lądowaniu, w trakcie oględzin samolotu stwierdzono oderwanie konsoli prawej lotki od tylnego dźwigarka przy prawej końcówce skrzydła. Wygląd przełomu spoiny mocującej konsolę do dźwigarka wskazuje, iż najpierw nastąpiło jej lokalne oderwanie z postępującym pękaniem i możliwością mikroskopijnych przemieszczeń konsoli względem dźwigarka, powodującym widoczne wygładzenie przełomu spoiny, a następnie, po dłuższym czasie, jej doraźne dołamanie. Zjawisko wygładzania miało charakter długotrwały i było powodowane drganiami konstrukcji.

Spoiny łączące konsole lotek z dźwigarkiem tylnym skrzydła są trwale osłonięte oplótnieniem skrzydła, co uniemożliwia wczesne wykrycie zjawiska pękania spoin podczas przeglądów eksploatacyjnych.

Oderwana konsola lotki i resztki jej spoiny na tylnym dźwigarku skrzydła.

Zużycie eksploatacyjne.

Z uwagi na brak kategoriycznych zaleceń odnośnie częstotliwości wymiany opłótnienia samolotu (a tylko podczas wymiany opłótnienia możliwe jest wykrycie przedmiotowego uszkodzenia), rozpatrzyć wprowadzenie takiego zalecenia drobnej modyfikacji opłótnienia, która ułatwi dostęp do przeglądu konsolek zawieszenia lotek, spawanych węzłów konstrukcyjnych i innych tego rodzaju miejsc wymagających sprawdzania stanu elementów przez otoczenie wszystkich takich miejsc odpowiednimi wykrojami w zasadniczym opłótnieniu i „doszczelnienie” ich łatwo wymiennymi łatkami.
