RAPORT KOŃCOWY

WYPADEK

zdarzenie nr: 1160/14

Twister, A21MMS

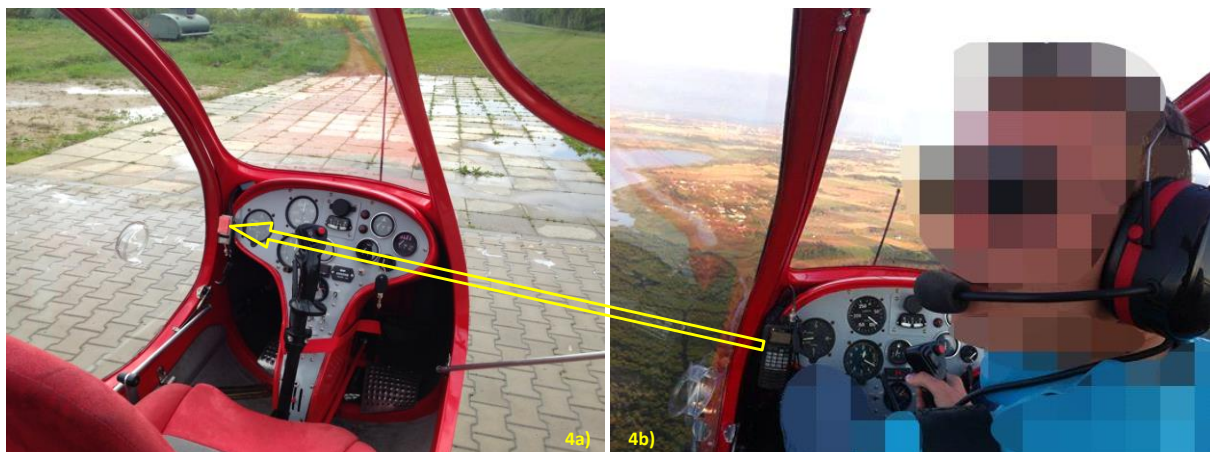
Rys. 4. Wiatrakowiec Twister A21MMS – tablica przyrządów
[zdjęcia: 4a) W. Jarzyna, 4b) forum.lotniczapolska.pl]

Na podstawie zdjęć kabiny wiatrakowca (rys. 4 a, b), można wywnioskować, że pilot posiadał ręczny radiotelefon, lecz nie można stwierdzić, czy był on na pokładzie podczas lotu, w którym nastąpił wypadek (nie został odnaleziony). Natomiast z informacji przekazanej

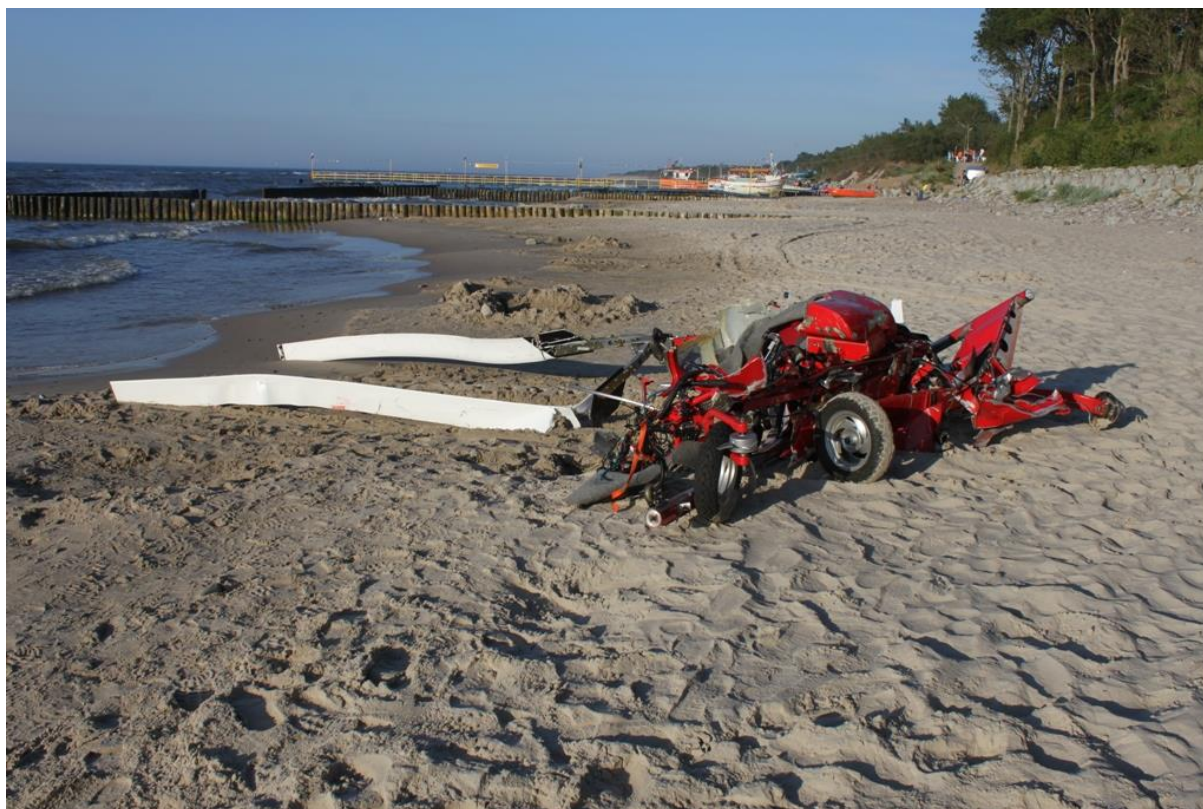
Rys. 6. Widok wraku wiatrakowca po wydobyciu z morza (zdjęcie: Policja)

Z relacji świadków wynika, że wiatrakowiec zderzył się z powierzchnią morza obracając się w lewo i koziółkując, ze znaczną prędkością pionowego opadania. Po wytrąceniu wiatrakowca ze stanu równowagi zostały wyrwane lewe drzwi kabiny, które odleciały do

przodu w kierunku lotu, opadając na wysokie drzewa na nadmorskim klifie w odległości około 100 m od miejsca upadku wraku (rys. 5). Jednocześnie doszło do kontaktu łopat wirnika nośnego z usterzeniem, powodując jego częściową destrukcję. Wirnik nośny wiatrakowca gwałtownie wyhamował, powodując złożenie się jego łopat w tzw. „tulipan”. W wyniku zderzenia z powierzchnią morza wiatrakowiec uległ całkowitej destrukcji i opadł na dno, na głębokość około 2 m. Jego części składowe i wyposażenie częściowo zostały porwane przez fale i odniesione od miejsca zdarzenia. Wrak wiatrakowca został wyciągnięty na brzeg przez ciągnik portowy przy pomocy lin.

Widok położenia wraku po wydobyciu z morza przedstawiono na rys. 6 oraz w Albumie ilustracji – załącznik nr 1.

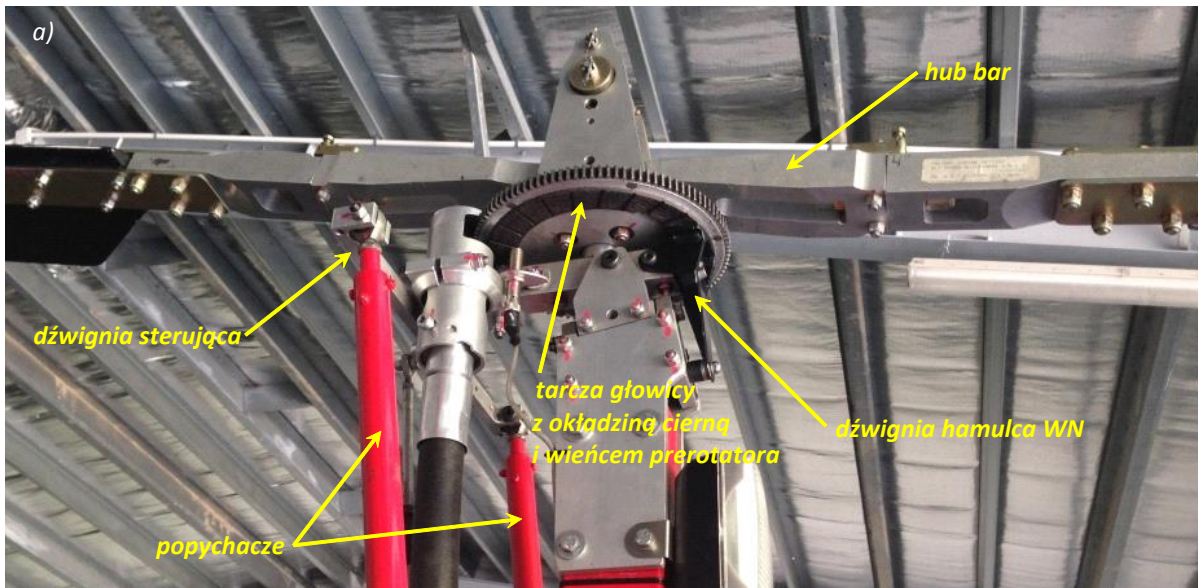
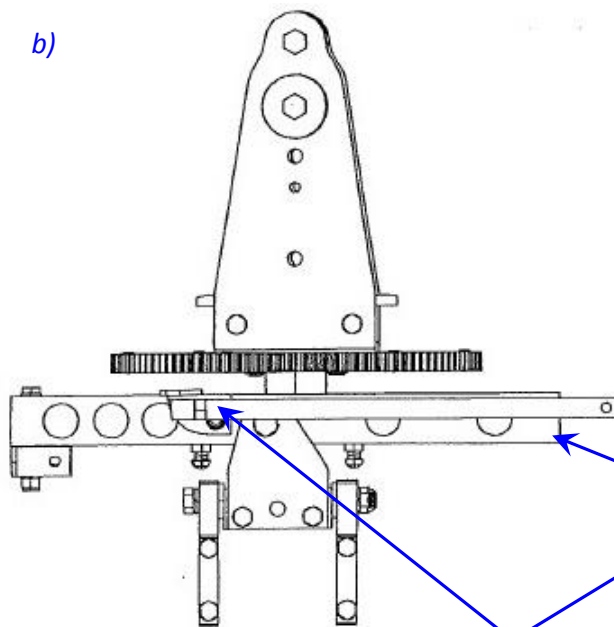
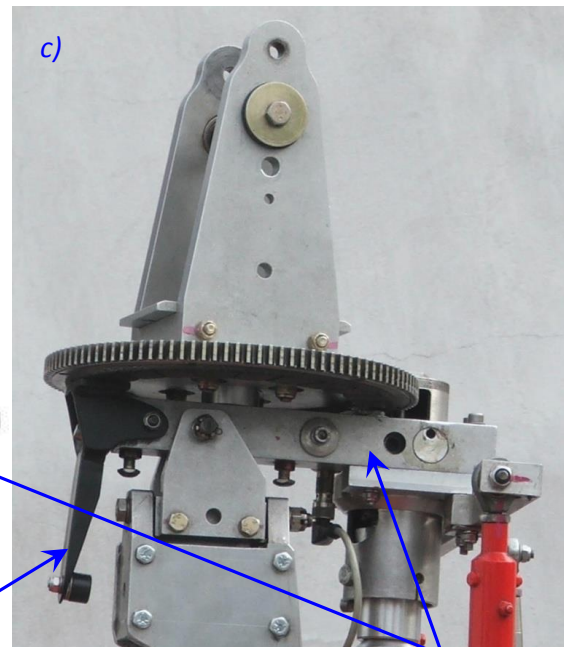
Rys. 7. a) widok głowicy, WN i elementów sterowania Twistera przed wypadkiem
b) rysunek oryginalnej głowicy firmy RAF [dokumentacja techniczna firm RAF]
c) zmodyfikowana głowica firmy RAF, zabudowana na wiatrakowcu „Twister”
[zdjęcia: W. Jarzyna, M. Żmudziński]

1. Wytrącenie wiatrakowca podczas lotu ze stanu równowagi np: skutek niesprawności technicznej, oddziaływania wiatru, podmuchów, turbulencji i/lub działania pilota, co doprowadziło do znacznych obciążeń WN i gwałtownych zmian siły nośnej na skutek nagłych zmian kąta natarcia WN, wywołując wahania łopat;
2. Wahania łopat WN doprowadzały do kontaktu hub bara z podstawą zderzaków (rys.8 b, c), mogąc również doprowadzić do kontaktu tarczy głowicy z masywną dźwignią hamulca WN, co znacznie zaburzyło stan równowagi;
3. Zaburzenie wzmogło cykliczne wahania łopat WN, co zapoczątkowało deformację hub bara przy znacznej prędkości obrotowej WN (usztywniającej łopaty) i doprowadziło do ich kontaktu z usterzeniem pionowym wiatrakowca;

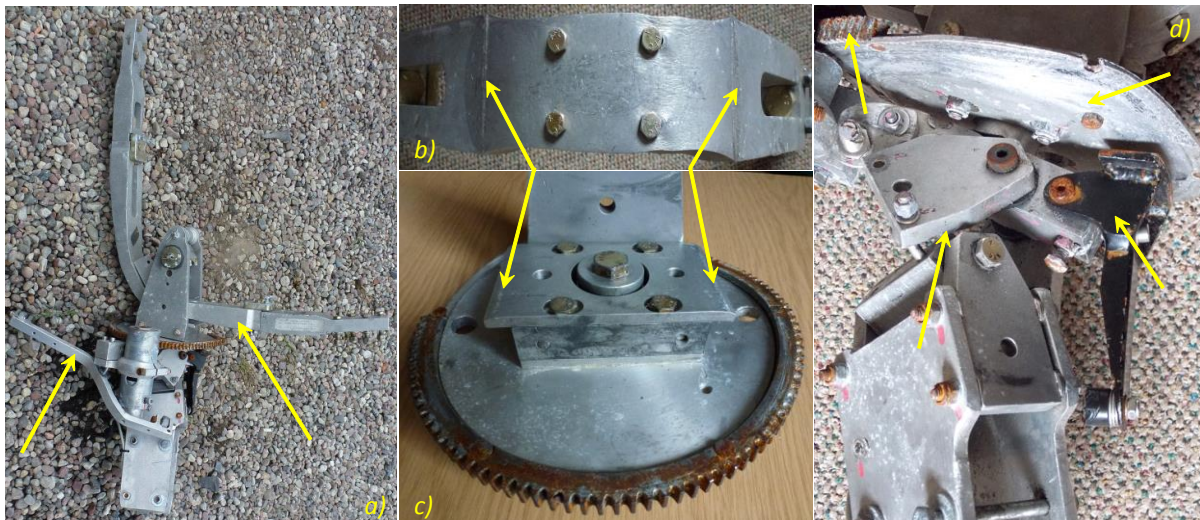
4. Deformacja hub bara (wygięcie do góry w kształt litery V, rys. 8 a) spowodowała dalszą asymetrię sił działających na łopaty WN, jednocześnie przenosząc znaczne siły na drążek sterowy, powodując jego gwałtowne skrajne wychylenia (bicie, wodzenie);
5. Kontakt masywnej dźwigni hamulca WN z tarczą głowicy doprowadził do jej deformacji, jednocześnie zdzierając okładzinę cierną (rys.8 d) i powodując gięcie osi centralnej. W wyniku kontaktu zdeformowanej tarczy głowicy z obudową bendiksu nastąpiło zniszczenie części wieńca zębatego prerotatora;

6. Oddziaływanie niszczonej tarczy na masywną dźwignię hamulca WN doprowadziło do gwałtownego spadku prędkości obrotowej WN. Kontakt tych elementów spowodował przekazanie momentu obrotowego WN przez maszt na kadłub wiatrakowca, powodując obrót całości w lewo (zgodnie z kierunkiem obrotów WN) i wyrwanie lewych drzwi kabiny;
7. Powyższe oddziaływanie, z uwagi na moment bezwładności kadłuba doprowadziło do zgięcia masztu oraz odkształcenia i zniszczenia elementów układu sterowania WN: dźwigni sterującej, zawieszenia Cardana, popychaczy, końcówek popychaczy, miksera (rys.8 d oraz zdjęcia w Albumie ilustracji);
8. Wyhamowanie WN i duża prędkość opadania wiatrakowca doprowadziły do złożenia się jego łopat w tzw. „tulipan”;
9. W wyniku zderzenia z powierzchnią morza nastąpiło całkowite zniszczenie konstrukcji wiatrakowca (zdjęcia w Albumie ilustracji).

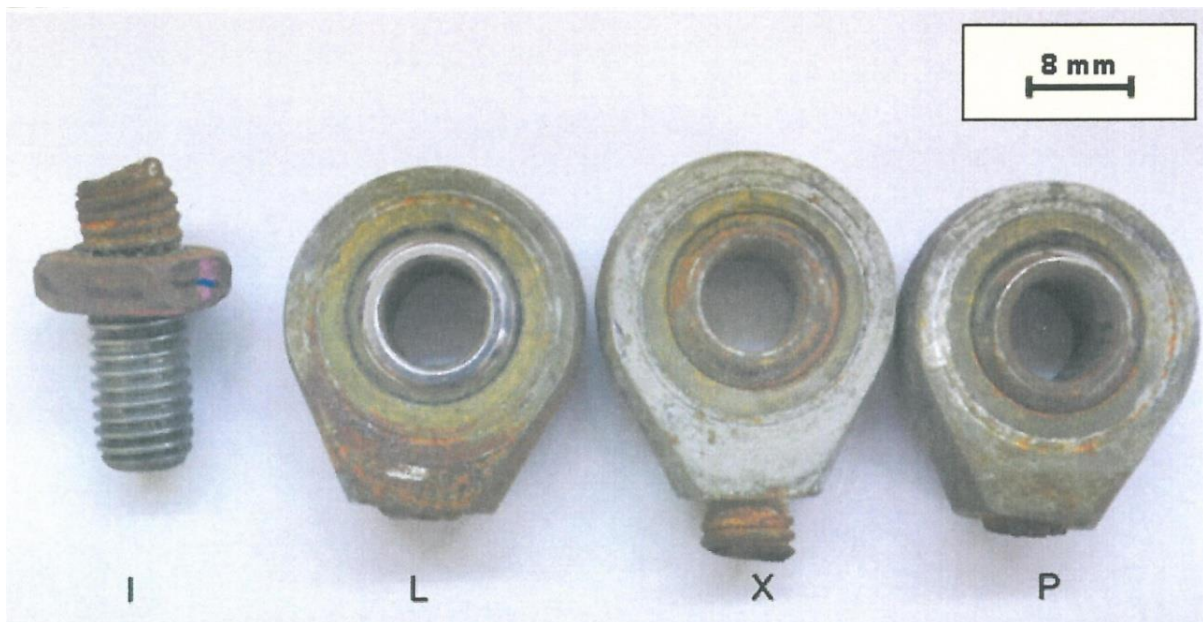
Rys. 9. Widok zniszczonych elementów poddanych badaniu

Badania wizualne zniszczonych elementów układu sterowania głowicą WN wiatrakowca Twister wykazały, że elementy te uległy zniszczeniu wskutek pęknięcia w miejscu połączenia gwintowego.

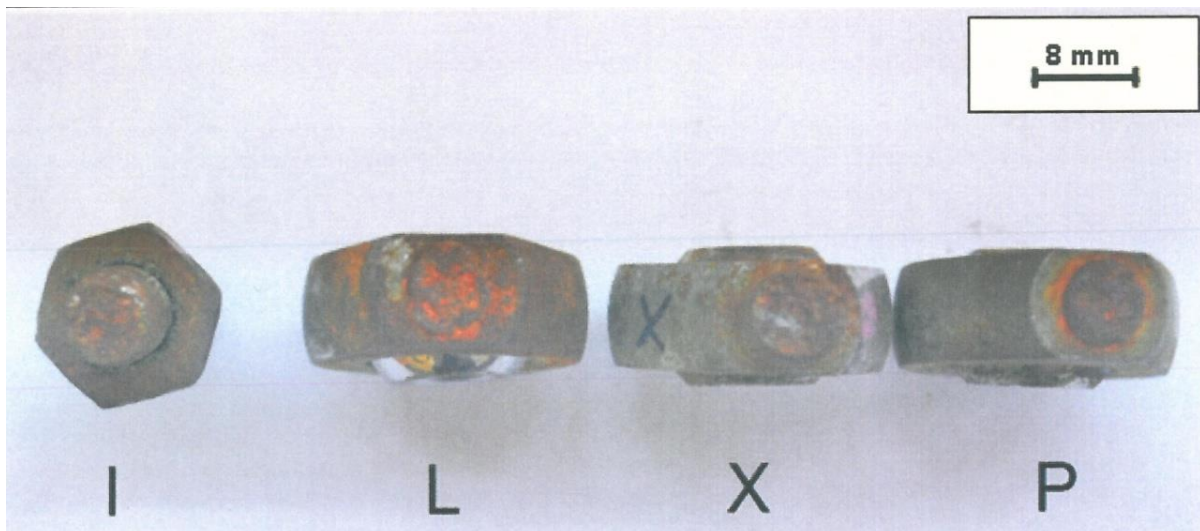
Rys. 10. Widok przelomów zniszczonych elementów poddanych badaniu

- elementy zostały wykonane z materiału otrzymanego najprawdopodobniej metodą kształtowania w procesie spiekania lub kucia. Materiał charakteryzuje się strukturą perlityczną z niewielką ilością ferrytu;
- przełomy mają charakter doraźny z obszarami wskazującymi na lokalne odkształcenie plastyczne poprzedzające dekohezję materiału;
- w próbkach na powierzchni pęknięcia stwierdzono obecność dużej ilości pustek, które zmniejszały wytrzymałość materiału w obszarze powstawania przełomu i mogły być przyczyną zniszczenia elementu.
