**Dot. INCYDENT nr: 1258/14**

## **UCHWAŁA**

### **PAŃSTWOWEJ KOMISJI BADANIA WYPADKÓW LOTNICZYCH**

W dniu 3 września 2014 r., podczas posiedzenia Komisja rozpatrzyła okoliczności zdarzenia lotniczego z udziałem wiatrakowca BRAKO GYRO, które wydarzyło się w dniu 31 lipca 2014 r. na lądowisku EPKZ - Koszalin - Zegrze Pomorskie.

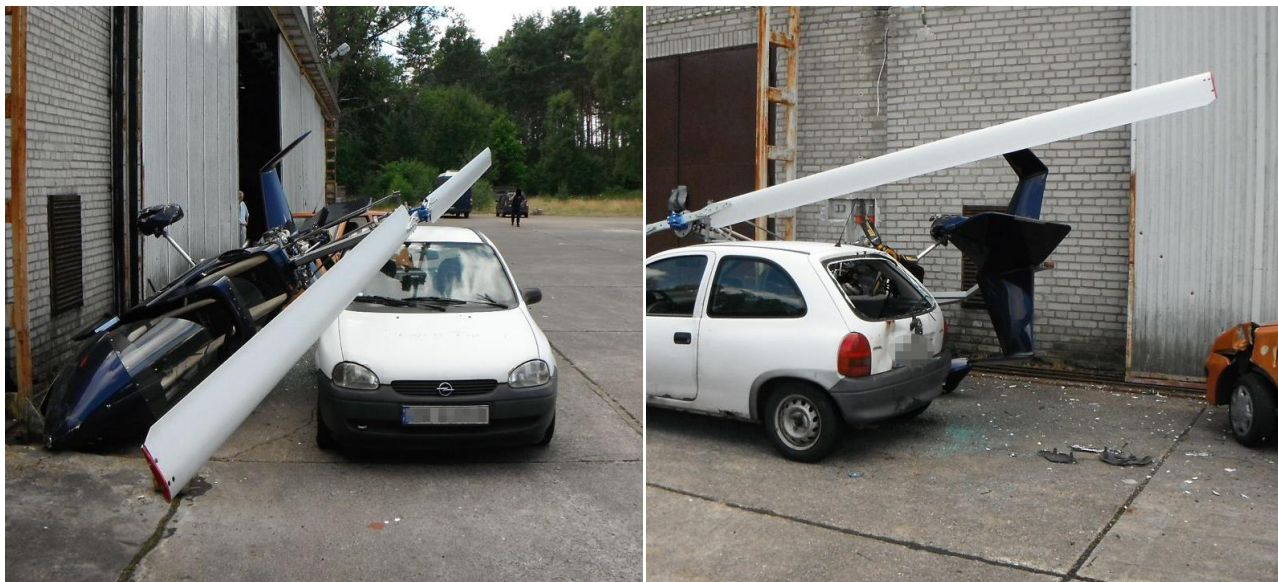
W dniu 31 lipca 2014 r. około godziny 13:30 LMT właściciel wiatrakowca, posiadający uprawnienia pilota wiatrakowców ultralekkich, wspólnie z kolegą postanowił przygotować wiatrakowiec do lotów. W dniu poprzedzającym zdarzenie wiatrakowiec został przetransportowany z Włoch, gdzie był naprawiany przez producenta, po wypadku lotniczym, który wydarzył się w dniu 5 czerwca 2014 r. w miejscowości Noskowo k/Sławna (nr ewidencyjny PKBWL 795/14). Prace związane z przygotowaniem wiatrakowca do lotów były prowadzone na płaszczyźnie przed hangarem, w którym statek powietrzny był przechowywany. Po zmontowaniu wiatrakowca i regulacji wirnika nośnego, właściciel wiatrakowca postanowił po raz pierwszy uruchomić silnik w celu sprawdzenia jego działania. W tym dniu nie miał zamiaru wykonywać lotów, jedynie prowadził prace związane z przygotowaniem wiatrakowca do eksploatacji. Właściciel przystąpił do uruchamiania wiatrakowca będąc poza jego kabiną. Po uruchomieniu, silnik natychmiast wszedł na maksymalne obroty, a wiatrakowiec dynamicznie ruszył do przodu, w kierunku hangaru. Po przełożeniu około 50 metrów, uszkadzając dwa samochody osobowe zatrzymał się na drzwiach hangaru (foto 1, 2). Silnik wiatrakowca wyłączył się. Właściciel wraz z kolegą próbował zatrzymać ruch wiatrakowca, trzymając go za burę, lecz bezskutecznie. Podczas uruchamiania silnika, wiatrakowiec nie był zabezpieczony przed przemieszczaniem się.

*Foto 1, 2. Widok wiatrakowca na miejscu zdarzenia [zdjęcia: Przemysław Wiśniewski]*

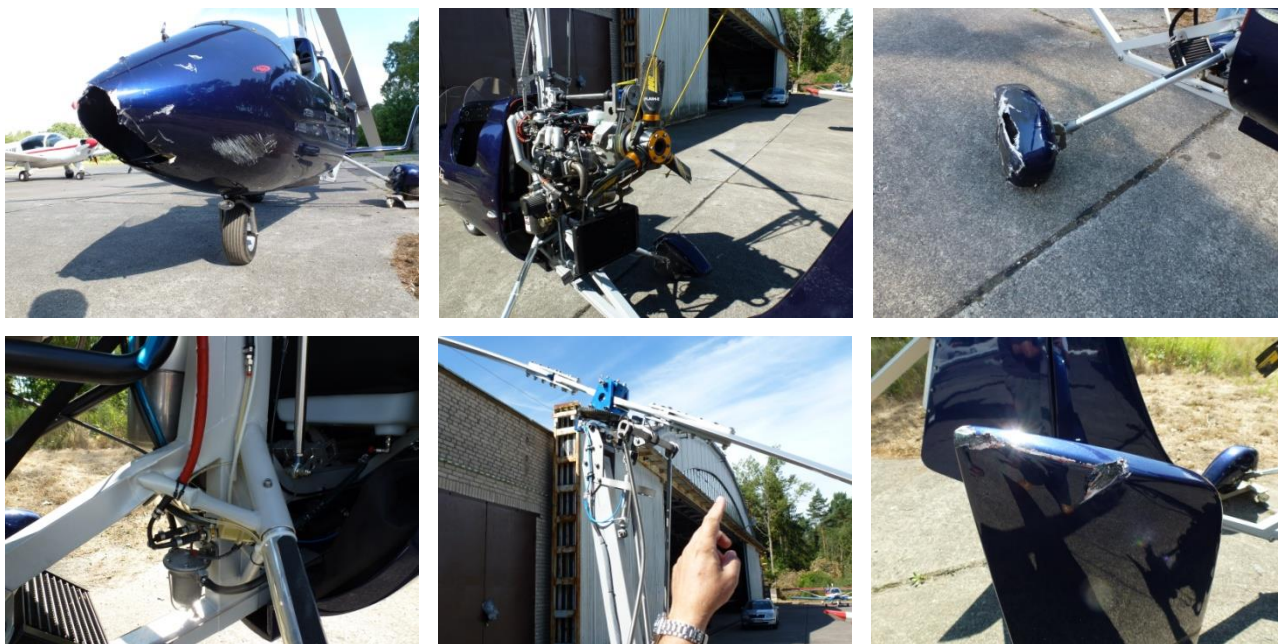
W wyniku zdarzenia właściciel wiatrakowca doznał lekkich obrażeń, a statek powietrzny został poważnie uszkodzony, zdjęcia poniżej.

*Foto 3, 4, 5, 6, 7, 8. Widok przykładowych uszkodzeń wiatrakowca [zdjęcia: PKBWL]*

Uruchomienie silnika przez pilota spoza kabiny wiatrakowca bez uprzedniego sprawdzenia układu sterowania przepustnicą.

- niezabezpieczenie wiatrakowca przed przemieszczaniem się podczas próby silnika;
- nieprzestrzeganie przez pilota Instrukcji Użytkowania w Locie wiatrakowca.
