Dot. incydentu nr: 1400/14

UCHWAŁA

PAŃSTWOWEJ KOMISJI BADANIA WYPADKÓW LOTNICZYCH

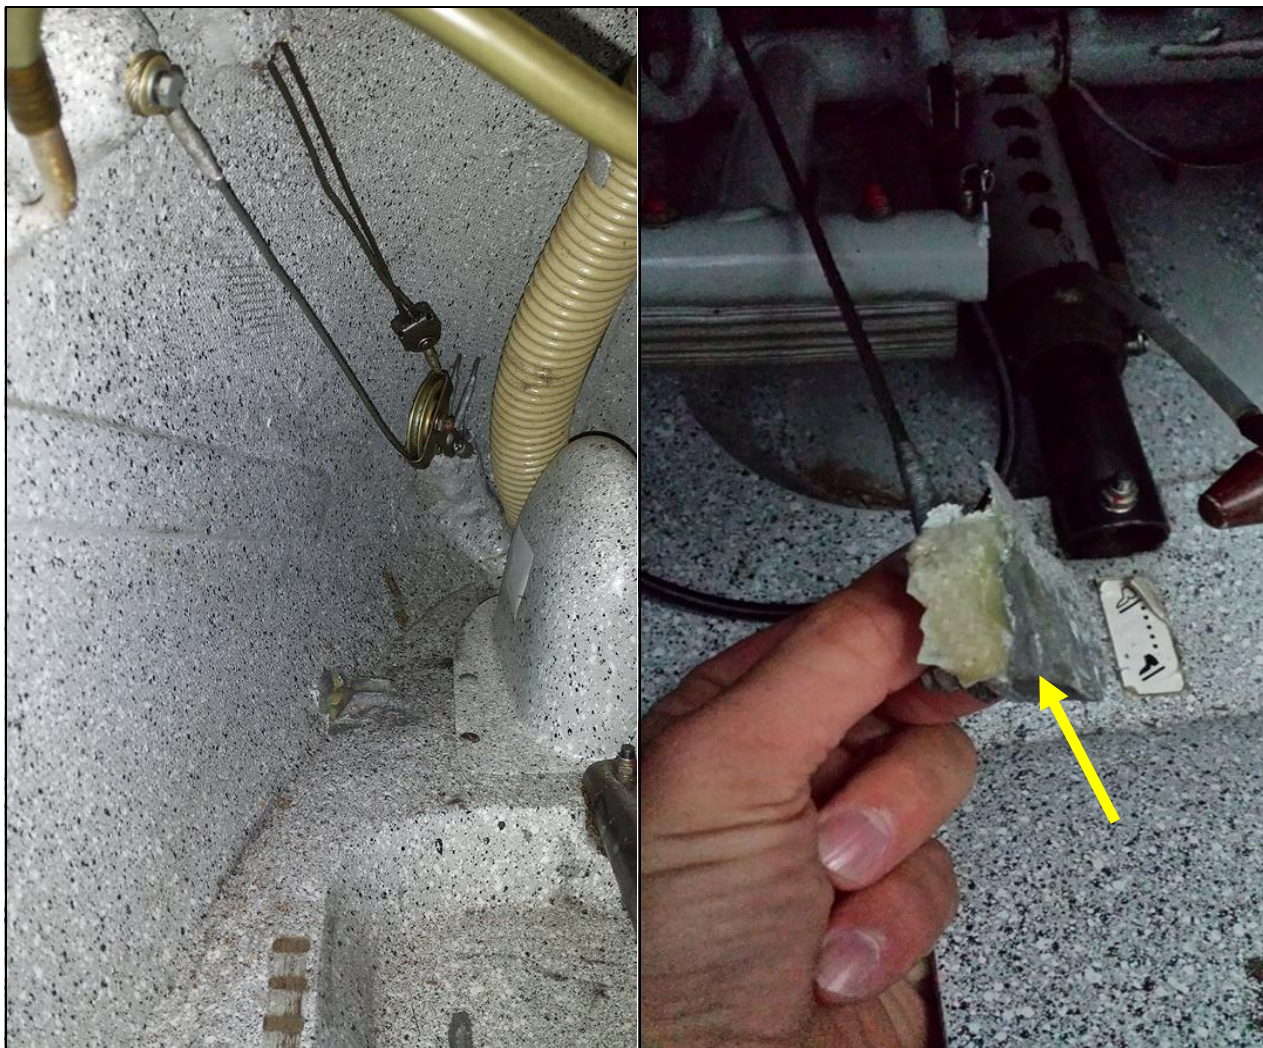
Szybowiec ten, o numerze fabrycznym B-1385, po zdarzeniu poddano przeglądowi w certyfikowanej organizacji obsługowej (PL.MG.048), gdzie stwierdzono wyrwanie mocowania lewej linki steru kierunku z konstrukcji przedniej części kadłuba wraz z fragmentem mocującego ją elementu kompozytowego i śrubą. Certyfikowana organizacja obsługowa powiadomiła PKBWL o zdarzeniu nadsyłając Technical Occurrence Report. Zdarzenie wystąpiło po wylataniu przez szybowiec 8657 cykli lotu w łącznym czasie 2250 godzin

Ilustracje pokazujące uszkodzenie szybowca – strzałką wskazany wyrwany fragment kompozytu.

Wyrwanie mocowania lewej linki steru kierunku z konstrukcji przedniej części kadłuba z nieustalonego powodu.

Rozważyć wydanie dyrektywy zgodności, wymagającej dokonania sukcesywnego sprawdzenia mocowań linek steru kierunku do konstrukcji przedniej części kadłuba na wszystkich szybowcach SZD-50-3, poczynając od najstarszych.
