Dot. incydentu nr: 1717/14

UCHWAŁA

PAŃSTWOWEJ KOMISJI BADANIA WYPADKÓW LOTNICZYCH

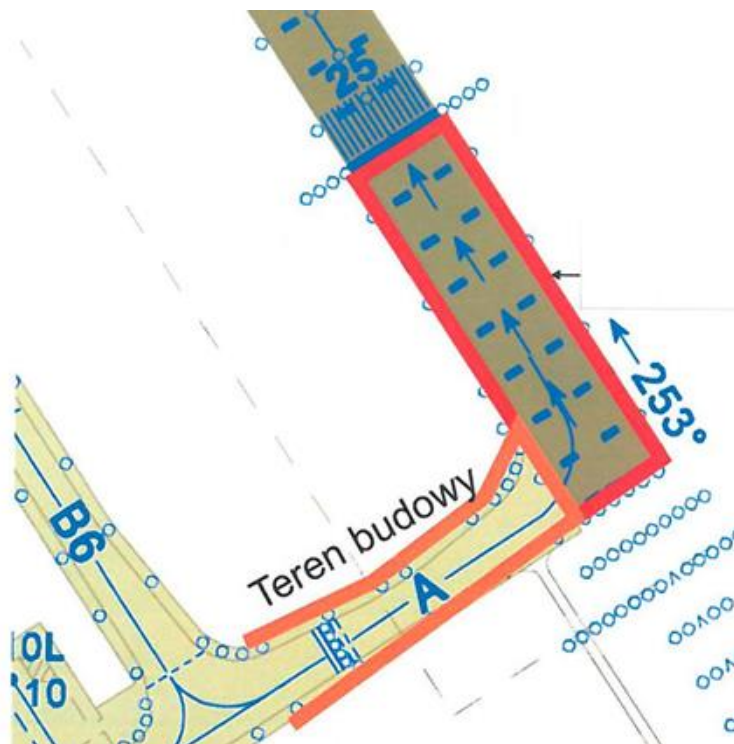
Ze względu na prace budowlane w rejonie drogi startowej (DS) i drogi kołowania „A” odcinek o długości 236 m DS (tzw. przesunięty próg – szkic poniżej) został zamknięty dla ruchu lotniczego. Jednak ze względu na nisko przelatujące statki powietrzne, przebywanie w tym rejonie osób i sprzętu zostało ograniczone do pory nocnej (w czasie obowiązywania NOTAM o zamknięciu DS) lub w porze dziennej, w krótkich przedziałach czasu i w ścisłej koordynacji radiowej z TWR.

W dniu 22.09.2014 r. kontroler TWR zauważył pracowników budowy na nieczynnej części DS, którzy nie zwrócili się uprzednio o zezwolenie na przebywanie w tym miejscu i nie reagowali na wezwania radiowe. Kontroler powiadomił o tej sytuacji Dyżurnego Operacyjnego Portu (DOP), który wezwał patrol Służby Ochrony Lotniska (SOL). W wyniku interwencji SOL pracownicy opuścili nieczynną część DS, przy czym okazało się, że nie posiadali radiostacji. Około 15 minut później pracownicy budowy ponownie zostali zauważeni na nieczynnej części DS, którą zajęli również bez zgody TWR. W wyniku interwencji DOP, pracownicy zostali całkowicie usunięci z placu budowy. W czasie incydentu nie było operacji lotniczych.

Nieprzestrzeżenie przez personel budowy ustalonych zasad bezpieczeństwa.

1. Wystosowano do kierownictwa budowy notę z przypomnieniem ustalonych zasad bezpieczeństwa oraz odpowiedzialności za przekazany teren robót.
2. Służby operacyjne i ochrony Portu Lotniczego wzmogły nadzór nad wykonawcą, poprzez zwiększenie częstotliwości inspekcji.
