PAŃSTWOWA KOMISJA BADANIA WYPADKÓW LOTNICZYCH

2007/15

RAPORT KOŃCOWY

Numer ewidencyjny zdarzenia:	2007/15			
Rodzaj zdarzenia:	WYPADEK			
Data zdarzenia:	17 września 2015 r.			
Miejsce zdarzenia:	Szczepankowo k/Łomży			
Rodzaj, typ statku powietrznego:	Samolot Cessna 152			
Znak rozpoznawczy SP:	SP-KDL			
Użytkownik / Operator SP:	Ośrodek Szkolenia Lotniczego			
Dowódca SP:	Instruktor pilot samolotowy			
Liczba ofiar / rodzaj obrażeń:	<i>Śmiertelne</i>	<i>Poważne</i>	<i>Lekkie</i>	<i>Bez obrażeń</i>
				2
Nadzorujący badanie:	Jerzy Kędzierski			
Podmiot badający:	Zespół Badawczy PKBWL			
Skład zespołu badawczego:	Jerzy Kędzierski, Tomasz Makowski			
Forma dokumentu zawierającego wyniki:	RAPORT KOŃCOWY			
Zalecenia:	NIE			
Adresat zaleceń:	NIE DOTYCZY			
Data zakończenia badania:	14.10.2016 r.

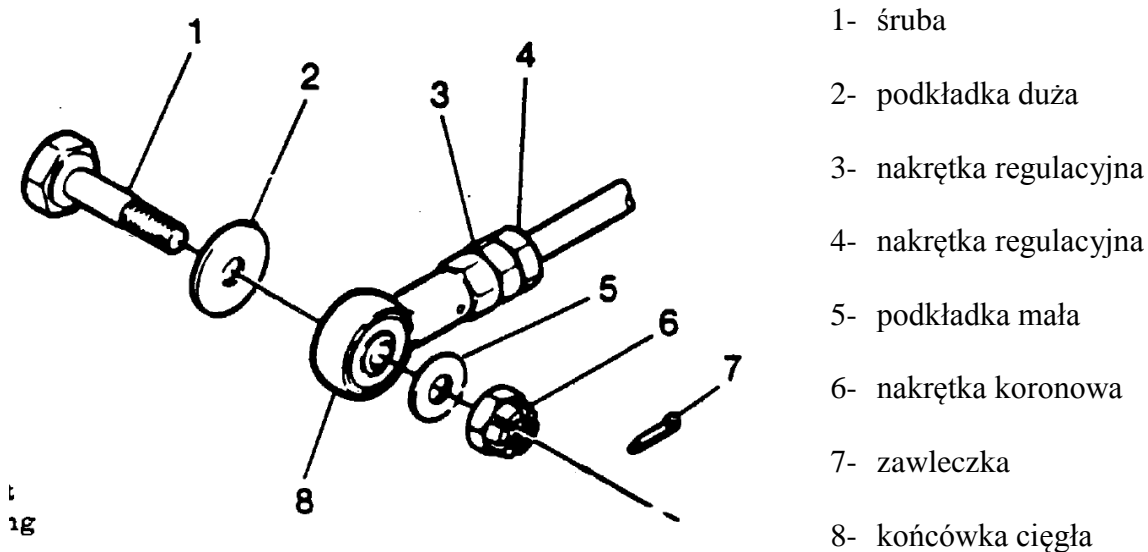
Podczas oględzin samolotu stwierdzono brak śruby łączącej ciągnię sterowania z dźwignią przepustnicy gaźnika.

Sposób połączenia dźwigniki przepustnicy z cięgłem sterowania przedstawiony jest poniżej. Dźwignienka nie jest narysowana.

Ze względu na brak śladów niszczenia się połączenia, czy to wskutek uderzenia o ziemię czy z innych powodów, najbardziej prawdopodobną przyczyną rozłączenia było wypadnięcie śruby (1). Wypadnięcie śruby jest możliwe tylko w przypadku całkowitego odkręcenia się nakrętki koronowej (6). Odkręcenie nakrętki może nastąpić po całkowitym wypadnięciu zawlecзки, która np. została nadłamana w procesie zaginania. Mniej prawdopodobnym powodem mogło być nadwyrężenie śruby (1) spowodowane dokręcaniem zbyt dużym momentem i np.: odpadnięcie jej łba. Według IOT wykonywane sprawdzenia połączenia napędów sterowania silnikiem jest przewidziane podczas prac 100 godzinnych. Jak wynika z zapisów w dokumentacji technicznej samolotu następne prace 100 godz. miały być wykonane po wylataniu ok 5 godzin. W przypadku gdyby połączenie dźwigienki gaźnika z ciąglem nie rozłączyło się do tego czasu to niewykluczone jest, że podczas następnych prac 100 godzinnych, po zdjęciu masek silnika, usterka mogła by być wykryta. Podczas przeglądu przedlotowego po otworzeniu wziernika w masce silnika przy sprawdzaniu ilości oleju możliwa jest przynajmniej wzrokowa kontrola tego połączenia (nie wymagana w procedurze). Na osi przepustnicy w tym typie gaźnika zainstalowana jest sprężynka działająca w kierunku jej otwierania. Jednak nie powodowała ona pełnego otwarcia przepustnicy lub przynajmniej takiego, który umożliwiał by utrzymanie lotu poziomego po rozłączeniu napędu sterowania. Zastosowana sprężynka była właściwa i zainstalowana zgodnie z instrukcją (AIRCRAFT CARBURETOR SERVICE MANUAL Precision Airmotive Corporation March 30, 1993). Dodatkowo stwierdzono, że w niektórych typach gaźników taka sprężynka nie jest zastosowana. Gdyby zainstalowana sprężynka po rozłączeniu napędu była w stanie otworzyć przepustnicę do położenia, które umożliwiałoby utrzymanie lotu poziomego nie doszłoby do lądowania w terenie przygodnym. Analiza rozwiązań konstrukcyjnych wykazała, że w jednych gaźnikach nie ma sprężynek a w innych zastosowane są sprężyny w pełni otwierające przepustnicę po rozłączeniu napędu. Pogłębiona analiza tego zagadnienia doprowadziła do następujących spostrzeżeń:

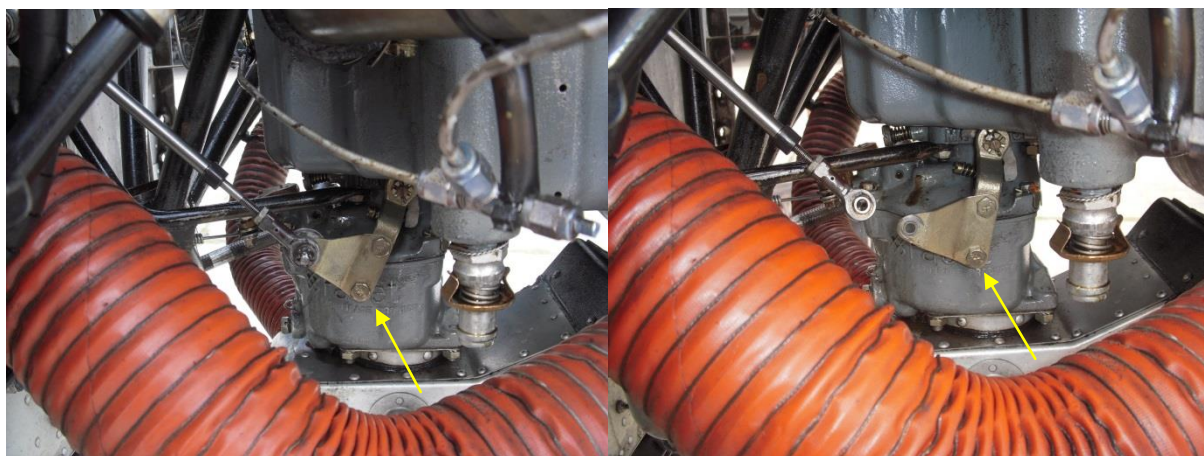
Dźwignia przepustnicy gaźnika po odłączeniu napędu ustawiła się w położeniu jak na Foto 2.

Foto 1. Położenie w pełni otwarte

Foto 2. Położenie po rozłączeniu napędu

Po uruchomieniu prędkość obrotowa silnika samoczynnie ustawiła się na wartości ok. 1500 - 1600 obr/min. Po przestawieniu przepustnicy w położenia odpowiadające większej i mniejszej

prędkości obrotowej, następowała zmiana prędkości obrotowej jednak po pewnym czasie powracała ona samoczynnie do wartości ok. 1600 obr/min. Podczas lotu wartość prędkości obrotowej silnika była większa i wynosiła 1700 – 1800 obr/min, gdyż przepływ powietrza powodował mniejszy opór aerodynamiczny śmigła w porównaniu z warunkami pracy na ziemi w trakcie symulacji.
