**730/15**

## RAPORT KOŃCOWY

Numer ewidencyjny zdarzenia:	<b>730/15</b>			
Rodzaj zdarzenia:	<i>WYPADEK</i>			
Data zdarzenia:	<i>15 maja 2015 r.</i>			
Miejsce zdarzenia:	<i>Turbia k. Stalowej Woli</i>			
Rodzaj, typ statku powietrznego:	<i>Szybowiec JS-1C</i>			
Znak rozpoznawczy SP:	<i>ZG-GBT</i>			
Użytkownik / Operator SP:	<i>Prywatny</i>			
Dowódca SP:	<i>Pilot szybowcowy</i>			
Liczba ofiar / rodzaj obrażeń:	<i>Śmiertelne</i>	<i>Poważne</i>	<i>Lekkie</i>	<i>Bez obrażeń</i>
		<i>1</i>		
Nadzorujący badanie:	<i>Jacek Bogatko</i>			
Podmiot badający:	<i>PKBWL</i>			
Skład zespołu badawczego:	<i>Nie wyznaczano</i>			
Zalecenia:	<i>Nie</i>			
Adresat zaleceń:	<i>Nie dotyczy</i>			
Data zakończenia badania:	<i>22 sierpnia 2017r.</i>

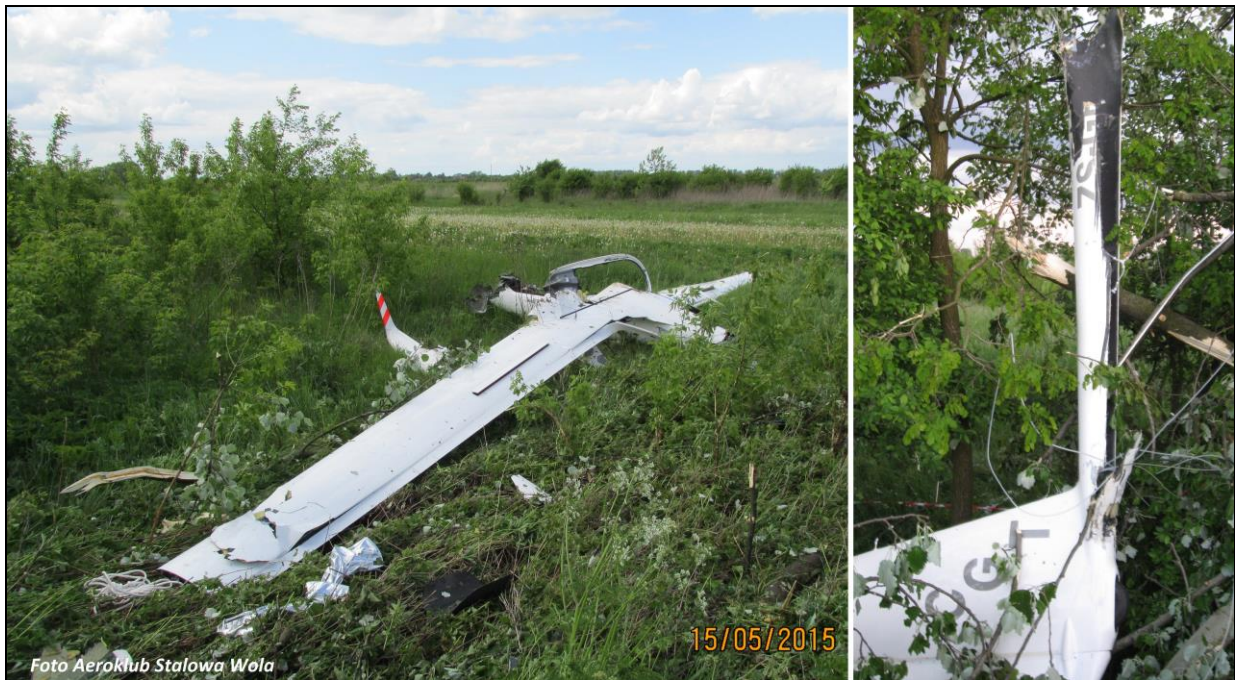
**Uszkodzenia:** szybowiec uległ całkowitemu zniszczeniu. Ilustracja nr 1.

*Ilustracje nr 1. Uszkodzenia szybowca.*

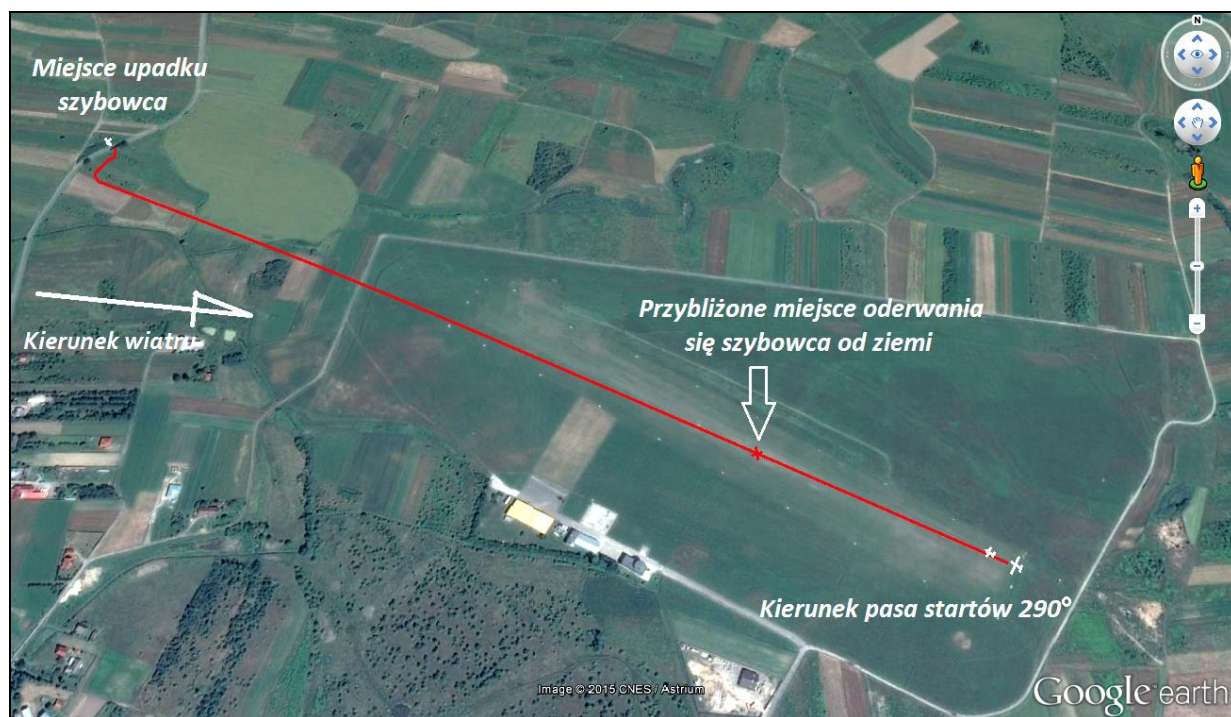
***Ilustracja nr 2. Schemat startu i lotu szybowca.***

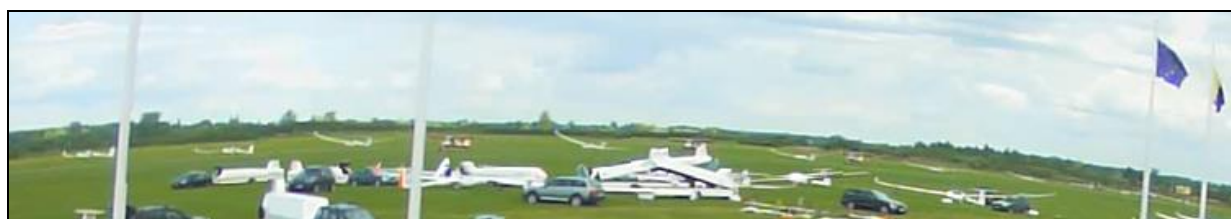
Po wykonaniu przeglądu przedlotowego przez pilota szybowiec został przetransportowany na miejsce startu i ustawiony, jako drugi w kolejce do lotu. Starty odbywały się za samolotem PZL 104 Wilga, którego pilot miał duże doświadczenie w holowaniu szybowców. Pilot samolotu holującego przed lotami został poinformowany o tym, że hole mają być wykonane na wysokość 600 m, a szybowce mają balast wodny. Po wykonaniu pierwszego holu samolot wylądował i zakołował przed szybowiec JS-1C. Pomocnik podczepił linię holowniczą do szybowca, podniósł skrzydło i dał znak gotowości do startu. Po naprężeniu liny zespół rozpoczął rozbieg do startu. Początkowa faza startu przebiegała prawidłowo, ale szybowiec oderwał się od ziemi w konfiguracji dwupunktowej (z dużym kątem natarcia) po stosunkowo krótkim rozbiegu, jak na szybowiec tego typu, startujący z pełnym balastem wodnym.

***Ilustracja nr 3. Rozbieg szybowca, moment oderwania się od ziemi i początkowa faza lotu. Zdjęcia poklatkowe z kamery monitoringu zgodnie z kierunkiem rozbiegu.***

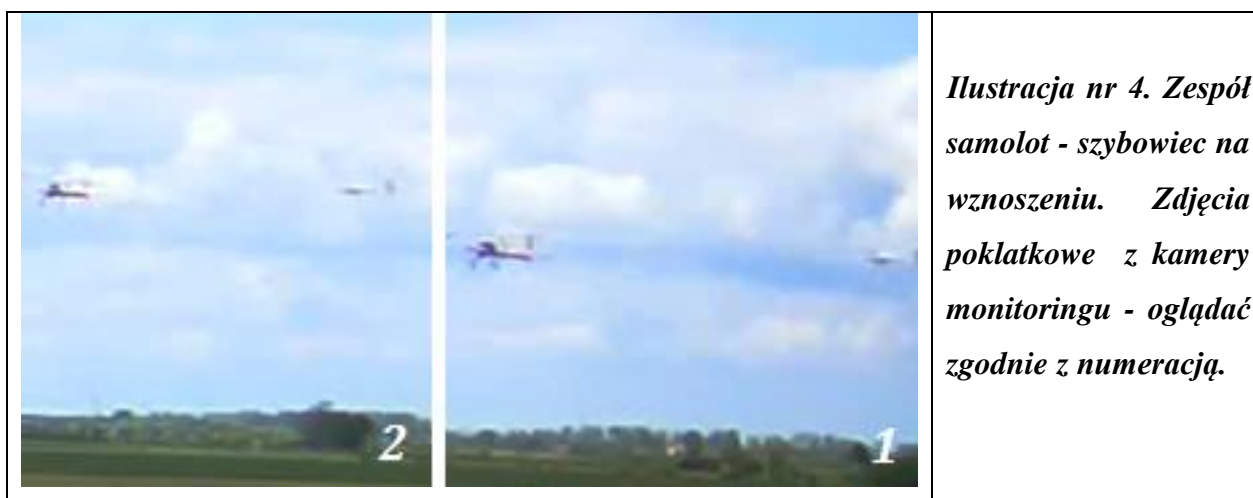
Po oderwaniu się od ziemi, szybowiec zaczął lekko balansować ze skrzydła na skrzydło i odchyłać się od toru lotu na przemian w prawo i w lewo, z tendencją do lekkiego narastania

tego zjawiska. Po oderwaniu się samolotu holującego od ziemi lot szybowca ustabilizował się, a zespół przeszedł na wznoszenie. Ilustracja nr 4.

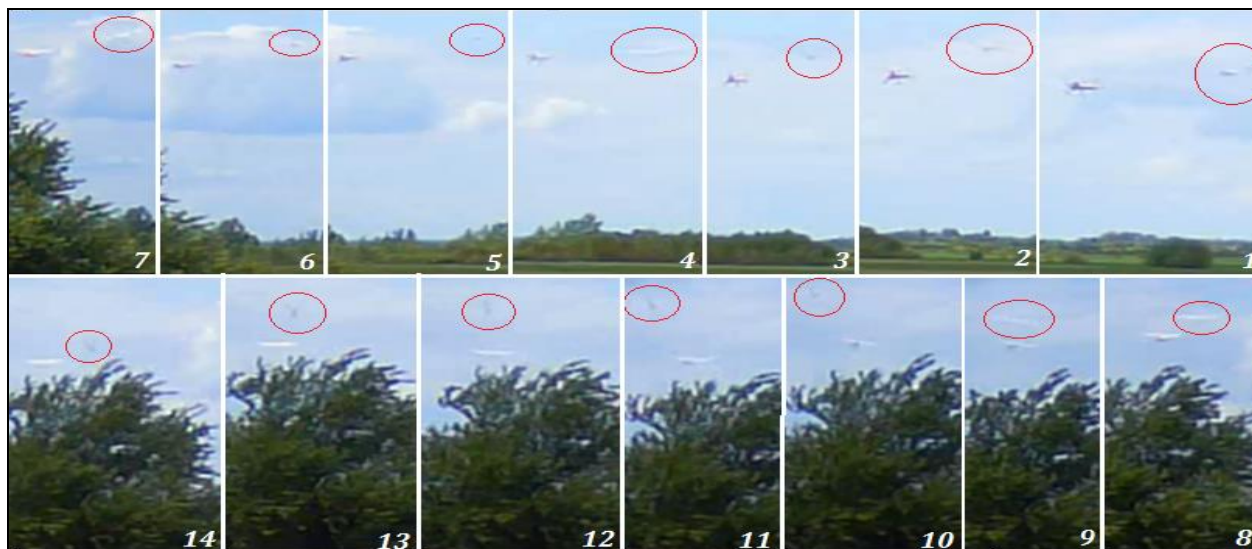
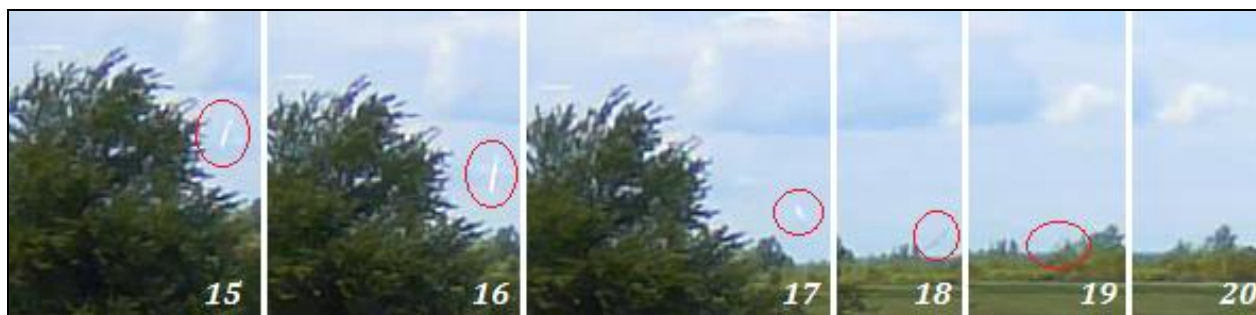
Na wysokości około 50 m szybowiec przemieścił się na lewą, a następnie w prawą stronę od osi lotu samolotu, wznosił się ponad samolot i ponownie przemieścił się w lewo przechylając się jednocześnie na prawe skrzydło, o kąt około  $80^\circ$ , zadzierając nos do góry. Pilot samolotu obserwował całą sytuację w lusterku wstecznym i kiedy szybowiec znalazł się w osi lotu zespołu, zaczął łagodnie zakręcać w prawo (z przechyleniem około  $15^\circ$ ). W zakręcie, na skutek ciągnięcia ogona samolotu przez linę holowniczą pilot odczuwał wyraźną tendencję do pochylania się samolotu na nos oraz zwiększania się prędkości kątowej. Pilot samolotu przygotowywał się do awaryjnego wyczepienia liny, gdy pilot szybowca wyczepił się sam. Po wyczepieniu na wysokości około 100 m, pilot szybowca zaczął wykonywać na zniżaniu zakręt w prawo o  $180^\circ$  (w stronę lotniska), ze znacznym przechyleniem. W trakcie zakrętu nastąpiło dynamicznie przeciągnięcie i szybowiec zaczął wykonywać obrót autorotacyjny w lewo uderzając w kępę przydrożnych drzew. Ilustracja nr 5.

***Ilustracja nr 5. Widoczne zmiany wysokości i kierunku lotu samolotu i szybowca, położenie szybowca na zdjęciach zaznaczono czerwonym kółkiem. Widoczny obrót autorotacyjny szybowca zdjęcia 15-19. Zdjęcia z kamery monitoringu ułożone w kolejności numeracji.***

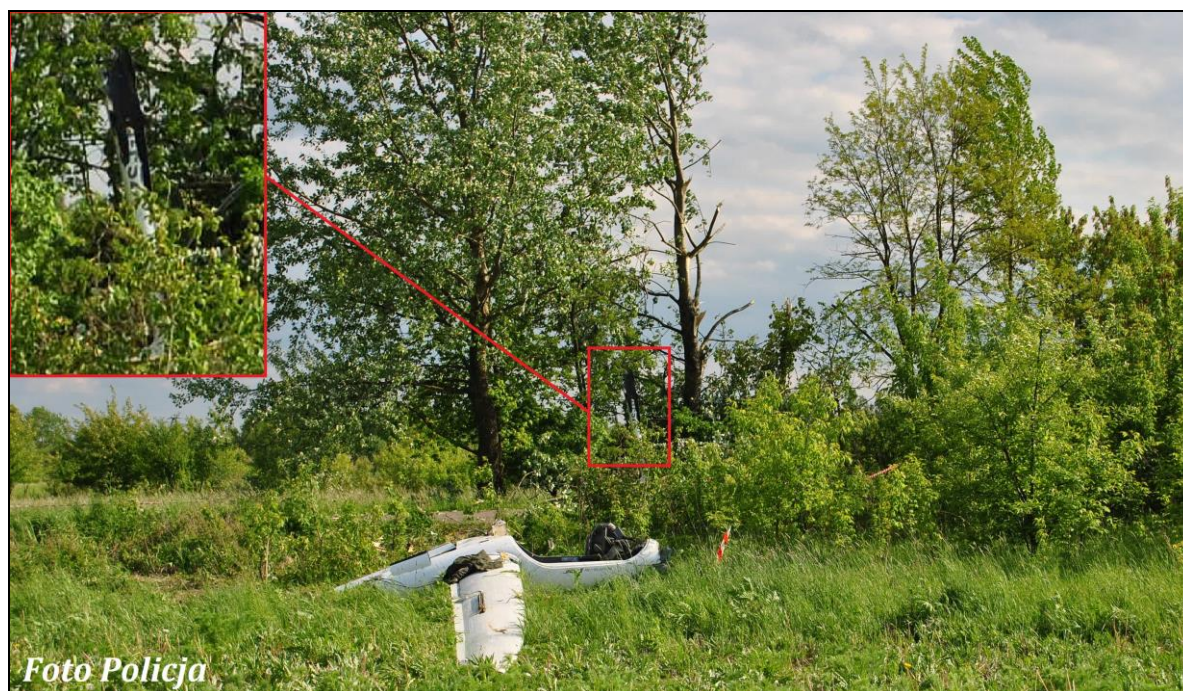
W wyniku zderzenia z drzewami złamana została belka ogonowa szybowca, a skrzydła uległy znacznym uszkodzeniom. Przednia część kadłuba ze skrzydłami przeleciała nad drogą i uderzyła o ziemię w pozycji odwróconej, ulegając dalszej destrukcji. Złamane zostało drzewo, w które uderzył szybowiec i konary sąsiedniego drzewa. Ilustracja nr 6.

***Ilustracja nr 6. Na zdjęciu widać lukę, jaka powstała przy uderzeniu szybowca o drzewa. Widoczne złamane drzewo i połamane konary. Pokazano miejsce gdzie pomiędzy połamanymi konarami znajduje się belka ogonowa szybowca.***

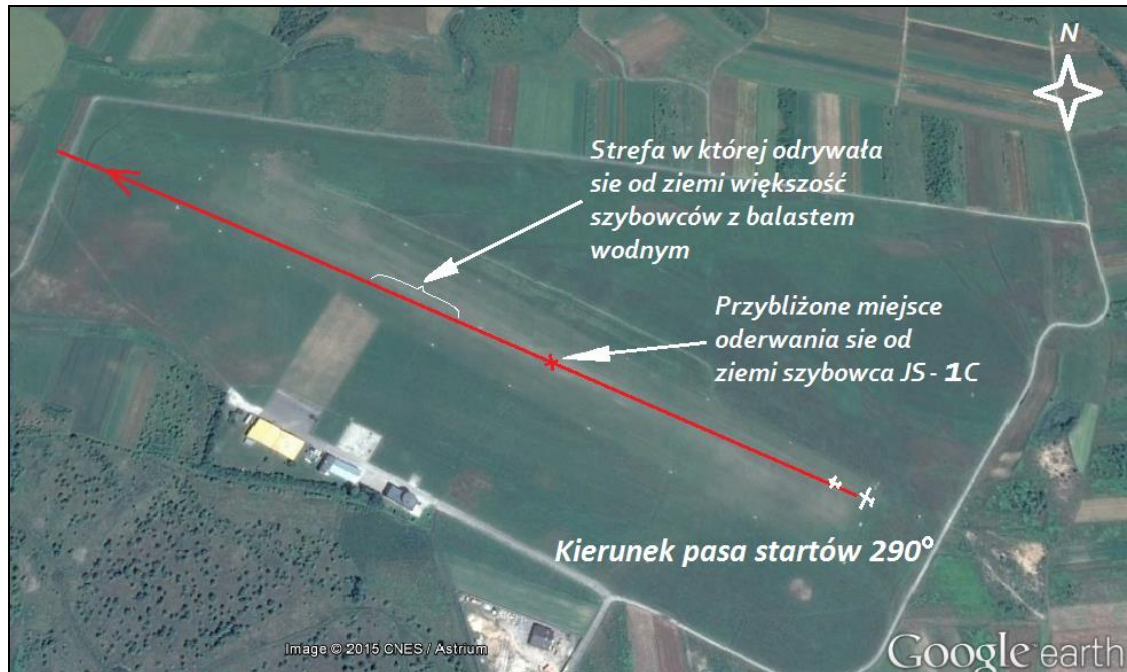
i zdecydował się na start. Po naprężeniu liny zespół rozpoczął rozbieg. Pilot szybowca oświadczył, że w początkowej fazie rozbiegu ustawił dźwignię klap w pozycji 1 ( $-3^\circ$ ), a w trakcie rozbiegu przestawił ją na pozycję 4 ( $+13.5^\circ$ ). Pierwsza faza startu przebiegała prawidłowo, ale po stosunkowo krótkim rozbiegu szybowiec oderwał się od ziemi w konfiguracji dwupunktowej. Ilustracja nr 7.

***Ilustracja nr 7. Miejsce oderwania się szybowca JS-1C od ziemi.***

Taka konfiguracja w trakcie oderwania się szybowca od ziemi sugeruje, że kłapy zostały przestawione w niewłaściwe położenie. W trakcie oględzin przeprowadzonych na miejscu wypadku Komisja stwierdziła, że dźwignia położenia klap znajdowała się w pozycji 2 ( $0^\circ$ ). Ilustracja nr. 8.

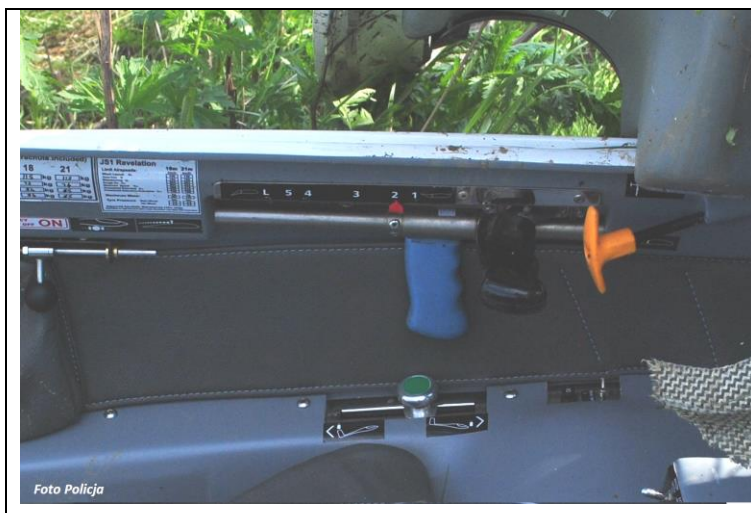
***Ilustracja nr 8.  
Położenie dźwigni klap po  
wypadku. Widoczne prawidłowe  
ustawienie dźwigni trymera***

Świadek (pilot latający na szybowcu JS-1C), który przybył jako jeden z pierwszych na miejsce wypadku, zwrócił uwagę na to, że kłapy na skrzydłach ustawione były w pozycji ujemnej. Takie ustawienie kłap utrudnia pilotaż szybowca na holu i miało by wpływ na prędkość przeciągnięcia oraz sterowność szybowca. Mniejszy kąt wychylenia kłap powoduje wzrost prędkości przeciągnięcia, i utrudnia pilotaż na mniejszych prędkościach - tabela poniżej.

Zdaniem Komisji, z racji tego, że były to jeden z pierwszych lotów pilota na tym szybowcu, mogło się zdarzyć, że w trakcie rozbiegu pilot omyłkowo ustawił kłapy w pozycji 2 (0°). Jednak nie można też wykluczyć tego, że ustawienie kłap uległo zmianie w trakcie uderzenia, szybowca o ziemię, choć biorąc pod uwagę sposób blokowania dźwigni sterowania kłapami jest to mało prawdopodobne.

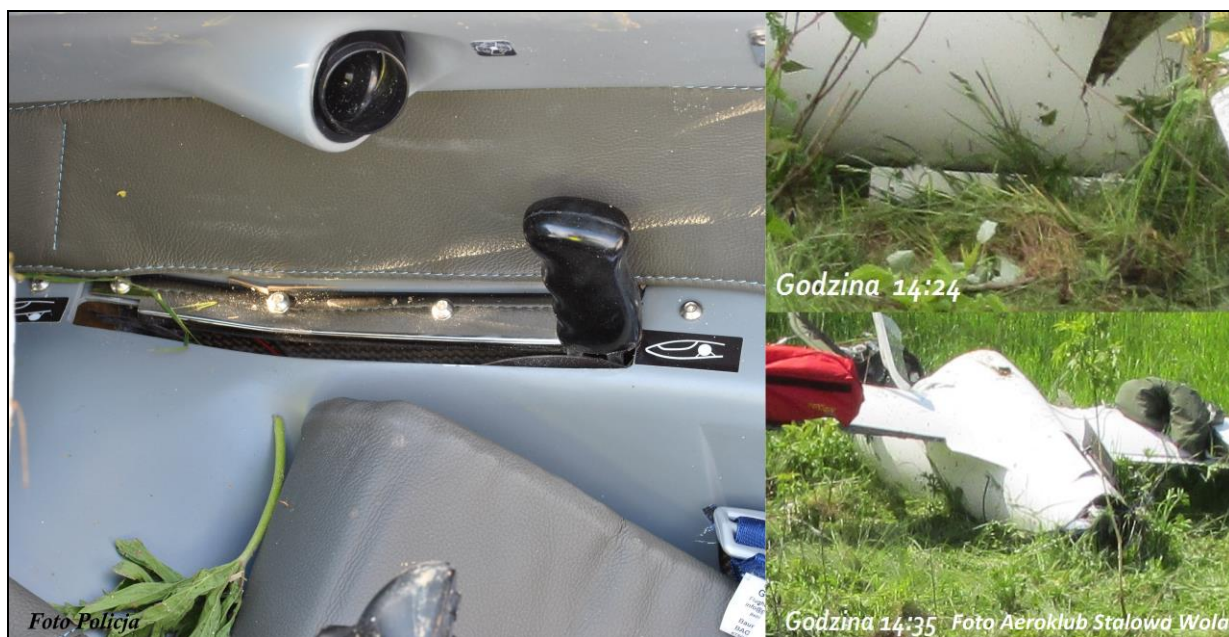
Jednak w swoim oświadczeniu pilot stwierdził, że nie chował podwozia na holu, ponieważ nauczono go robić to dopiero po wyczepieniu szybowca. Analiza zdjęć wykonanych zaraz po wypadku potwierdziła, że podwozie szybowca było wypuszczone. Na zdjęciu zrobionym o godzinie 14:24 (górne po prawej stronie) widoczne jest wypuszczone podwozie, natomiast na zdjęciu zrobionym 11 min później szybowiec spoczywa na kadłubie (podwozie schowane). Ilustracja nr 10 może świadczyć to o tym, że podwozie zostało schowane w trakcie akcji ratowniczej.

**Ilustracja nr 10. Położenie dźwigni podwozia po wypadku. Na zdjęciu po prawej u góry widać wypuszczone podwozie, na zdjęciu poniżej jest schowane.**
