## PAŃSTWOWA KOMISJA BADANIA WYPADKÓW LOTNICZYCH

### Informacja o zdarzeniu

Numer ewidencyjny zdarzenia:	<b>614/15</b>			
Rodzaj zdarzenia:	<i>INCYDENT</i>			
Data zdarzenia:	<i>1 maja 2015 r.</i>			
Miejsce zdarzenia:	<i>EPPT</i>			
Rodzaj, typ statku powietrznego:	<i>samolot Cessna 172C</i>			
Dowódca SP:	<i>pilot samolotowy zawodowy, instruktor</i>			
Liczba ofiar / rodzaj obrażeń:	<i>Śmiertelne</i>	<i>Poważne</i>	<i>Lekkie</i>	<i>Bez obrażeń</i>
	-	-	-	<i>1</i>
Nadzorujący badanie:	<i>Ryszard Rutkowski</i>			
Podmiot badający:	<i>użytkownik/PKBWL</i>			
Skład zespołu badawczego:	<i>nie wyznaczano</i>			
Forma dokumentu zawierającego wyniki:	<i>informacja o zdarzeniu</i>			
Zalecenia:	<i>nie</i>			
Adresat zaleceń:	<i>Nie dotyczy</i>			
Data zakończenia badania:	<i>28 maja 2015 r.</i>

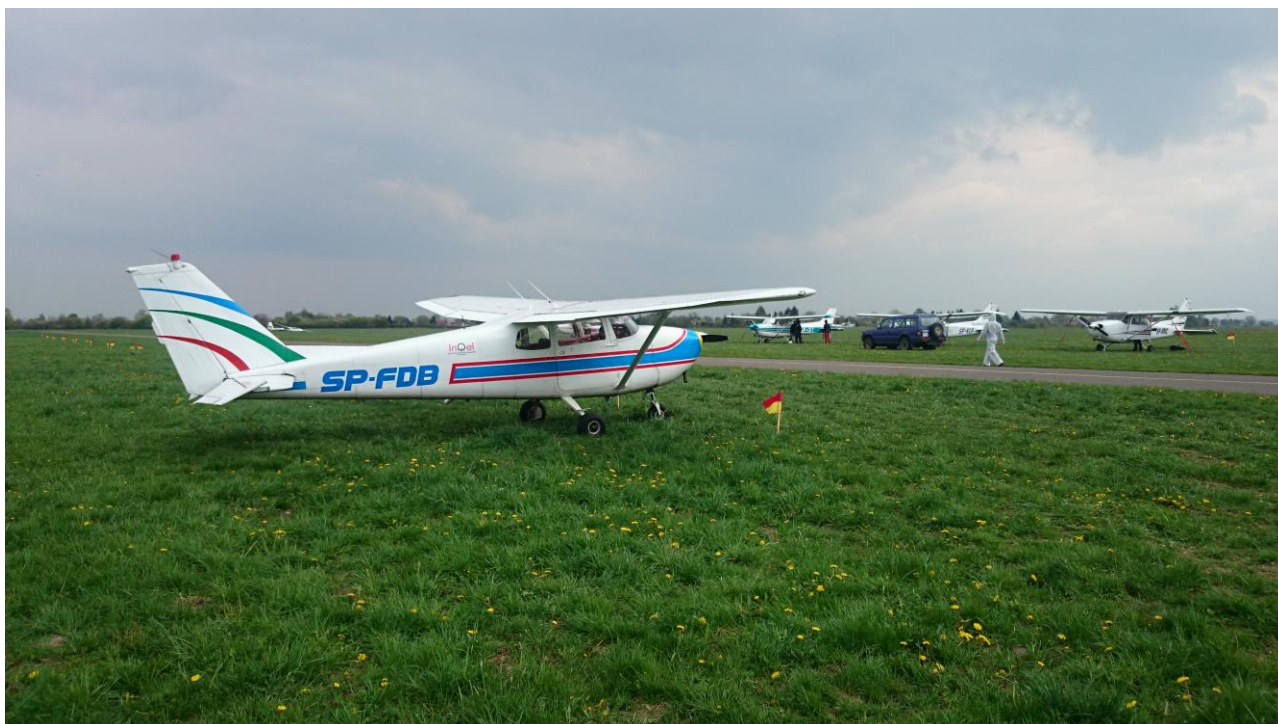
W dniu 1 maja 2015 r. o godzinie 11.50 LMT na lotnisku EPPT pilot samolotowy zawodowy, wykołowywał samolotem Cessna 172C z oznakowanego chorągiewkami stoiska na drogę kołowania do pasa startów 03/21, jak to pokazano na ilustracjach, Rys.1 i 2, poniżej.

*Rys.1. Linie stoisk przy drodze kołowania do pasa 03/21 oznakowane chorągiewkami. Na pierwszym planie samolot Cessna 172C, SP-FDB.*

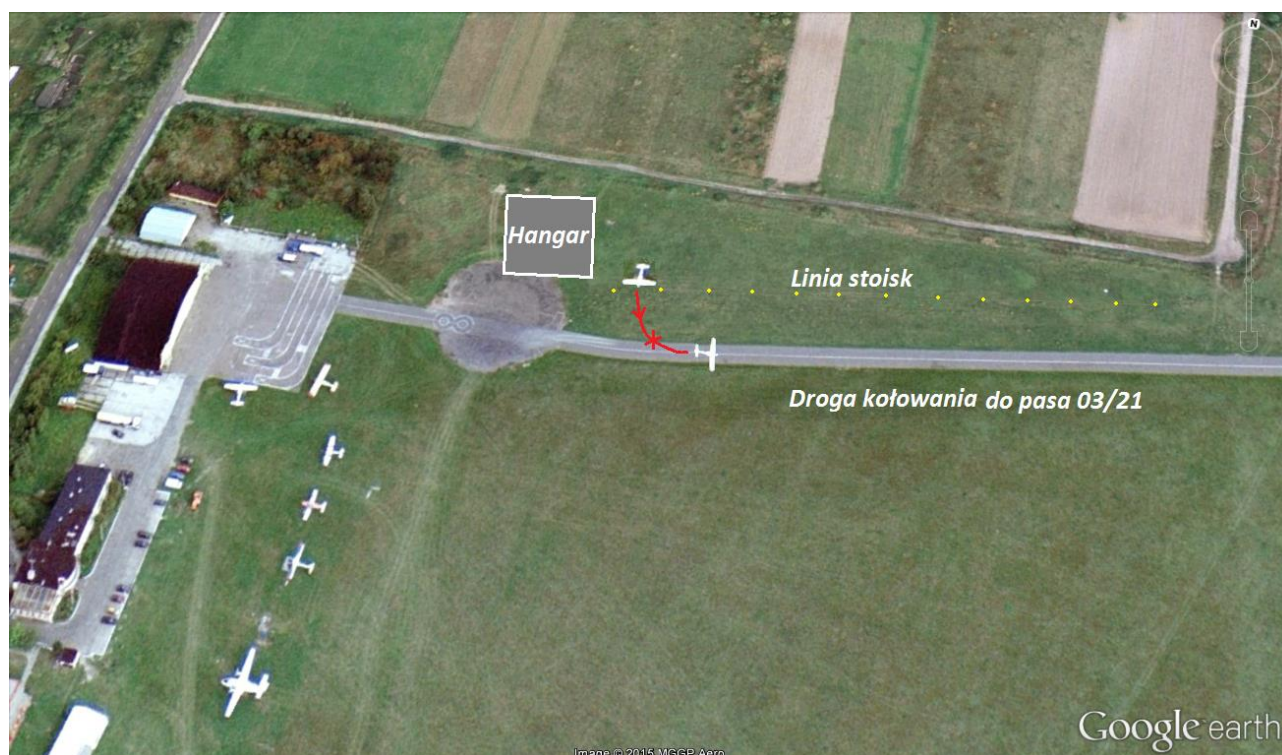
*Rys.2. Szkic północnej części operacyjnej lotniska EPPT z oznakowaniem stoisk i torem kołowania samolotu. Znak x wskazuje miejsce zdarzenia.*

Zdaniem Komisji zarządzający lotniskiem wyznaczając miejsca parkowania samolotów powinien sprawdzić stan nawierzchni trawiastej tej części operacyjnej lotniska tak, aby było zagwarantowane bezpieczne zajęcia drogi kołowania do pasa startów 03/21.

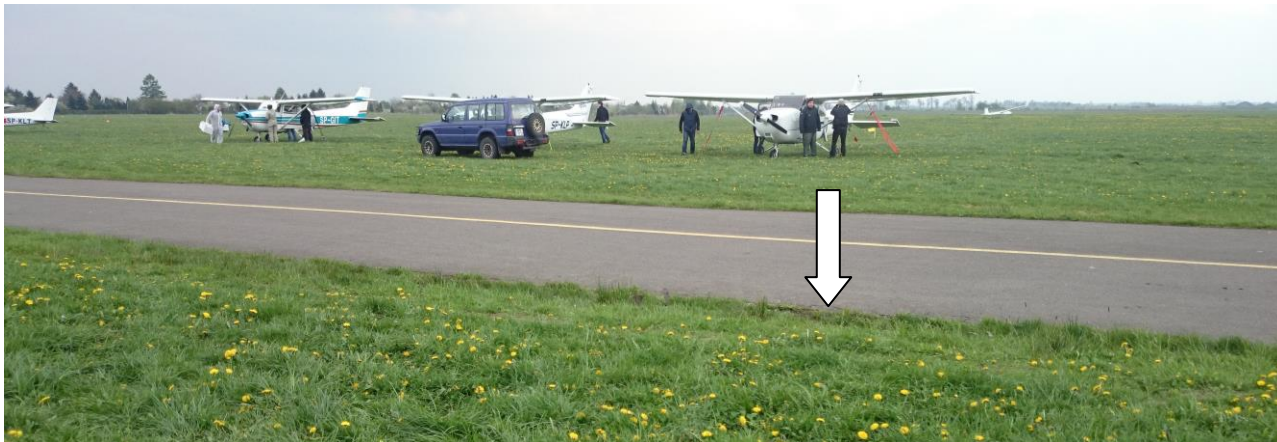
Wzdłuż drogi kołowania, na przejściu nawierzchnia trawiasta – asfalt, występuje próg sprzyjający przyhamowaniu koła wtaczającego się na drogę kołowania, Rys.3.

***Rys.3. Próg na przejściu nawierzchni trawiastej i asfaltowej drogi kołowania***

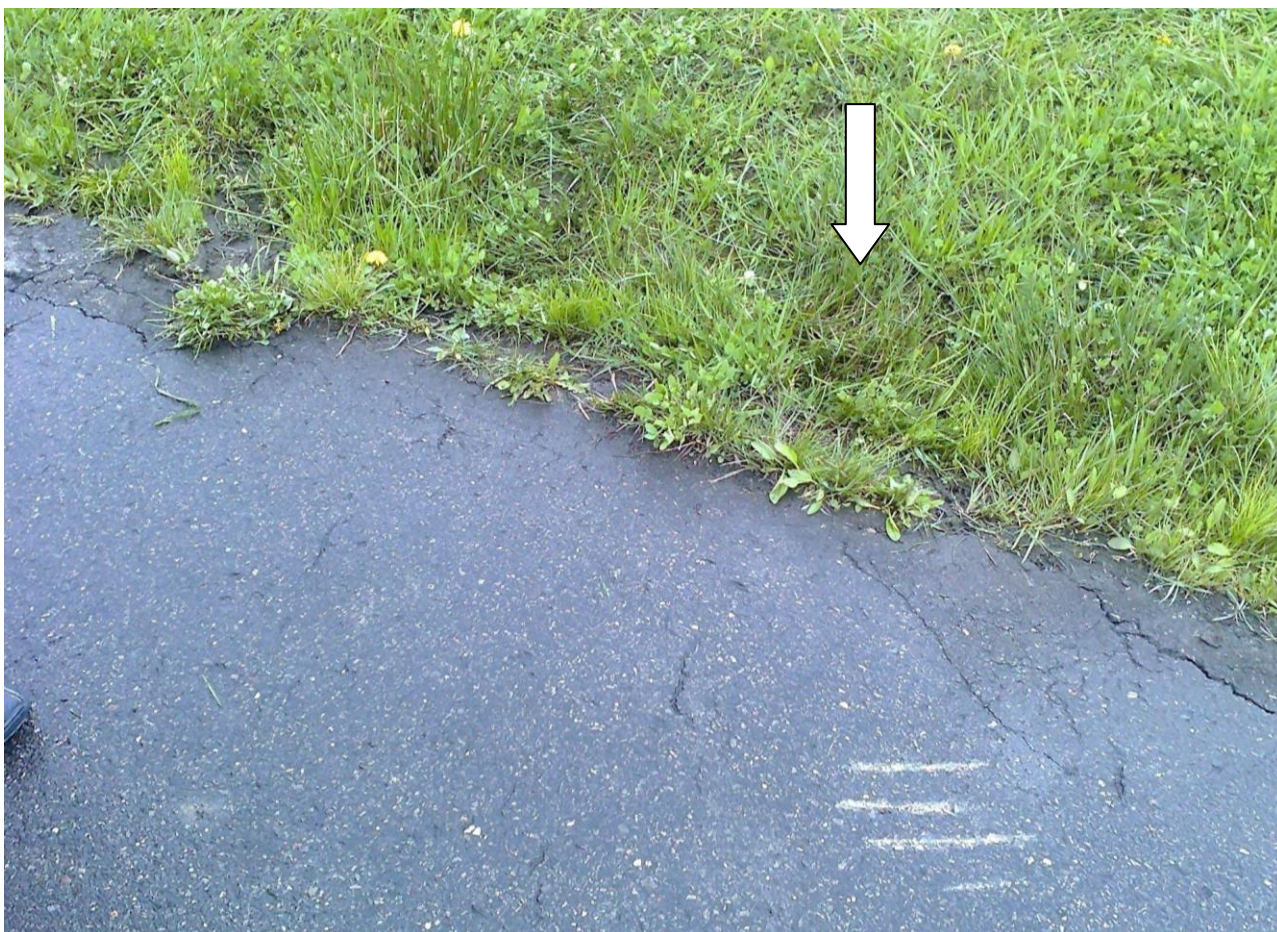
Po intensywnych opadach deszczu nośność nawierzchni trawiastej lotniska zmniejszyła się. W trakcie kołowania koło podwozia przedniego zagłębiło się w podmokłej nawierzchni trawiastej na granicy asfaltowej drogi kołowania. Spowodowało przyhamowanie samolotu i nadmierne pochylenie na nos. Z powodu ugięcia amortyzatora przedniej goleni końcówki obu łopat śmigła zostały uszkodzone na skutek kontaktu z nawierzchnią asfaltową drogi kołowania Rys.4.

***Rys.4. Zagłębienie nawierzchni trawiastej na granicy z asfaltową drogą kołowania. Poniżej widoczne ślady śmigła na asfalcie.***

Wyznaczenie stoisk samolotów w miejscu nie zapewniającym bezpiecznego zajęcia drogi kołowania do pasa startów i lądowań 03/21.

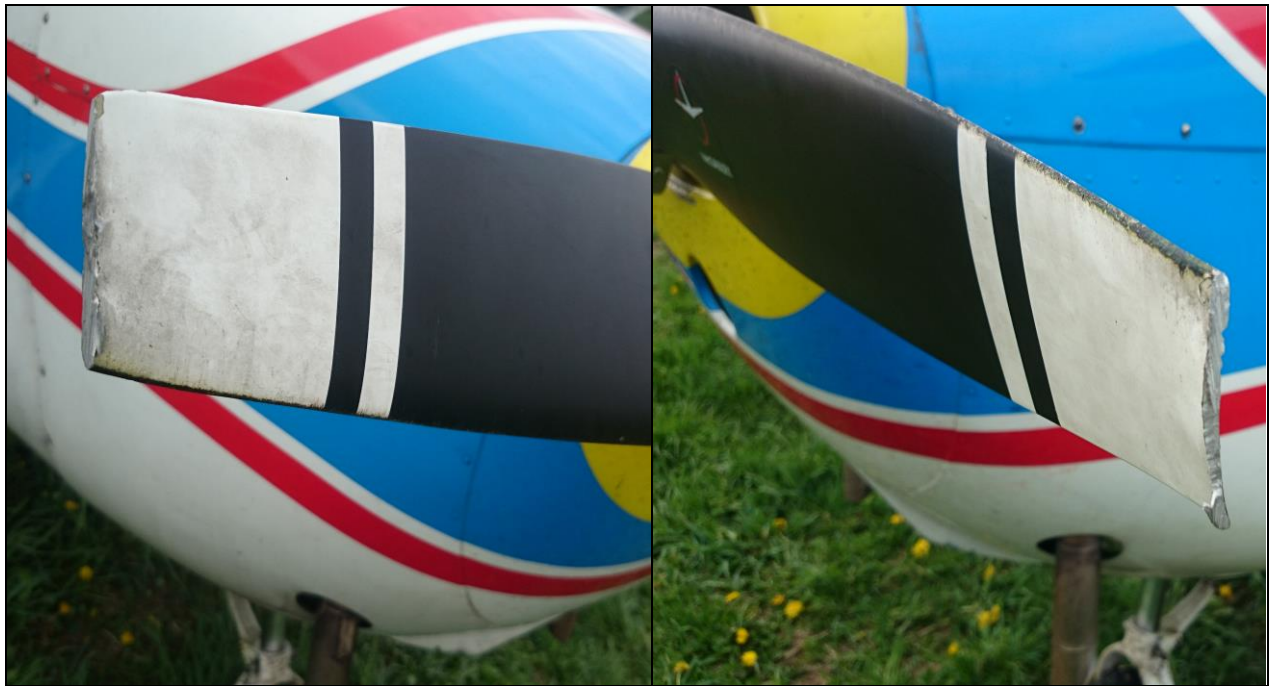
Zakres uszkodzeń łopat śmigła po kontakcie z nawierzchnią asfaltową drogi kołowania przedstawiono na zdjęciach poniżej, Rys. 5 i 6.

**Rys.5 i 6. Zdjęcia obrazujące uszkodzone końcówki obu łopat śmigła.**
