PAŃSTWOWA KOMISJA BADANIA WYPADKÓW LOTNICZYCH

Informacja o zdarzeniu [raport]

Numer ewidencyjny zdarzenia:	628/15			
Rodzaj zdarzenia:	INCYDENT			
Data zdarzenia:	30 kwietnia 2015 r.			
Miejsce zdarzenia:	Rybnik			
Rodzaj, typ statku powietrznego:	Samolot Cessna T182T			
Użytkownik / Operator SP:	GRUPA MARAT			
Dowódca SP:	Nie dotyczy			
Liczba ofiar / rodzaj obrażeń:	<i>Śmiertelne</i>	<i>Poważne</i>	<i>Lekkie</i>	<i>Bez obrażeń</i>
	-	-	-	-
Nadzorujący badanie:	Tomasz Makowski			
Podmiot badający:	PKBWL			
Skład zespołu badawczego:	Nie powoływano			
Forma dokumentu zawierającego wyniki:	INFORMACJA O ZDARZENIU			
Zalecenia:	NIE			
Adresat zaleceń:	NIE DOTYCZY			
Data zakończenia badania:	15 lipca 2015 r.

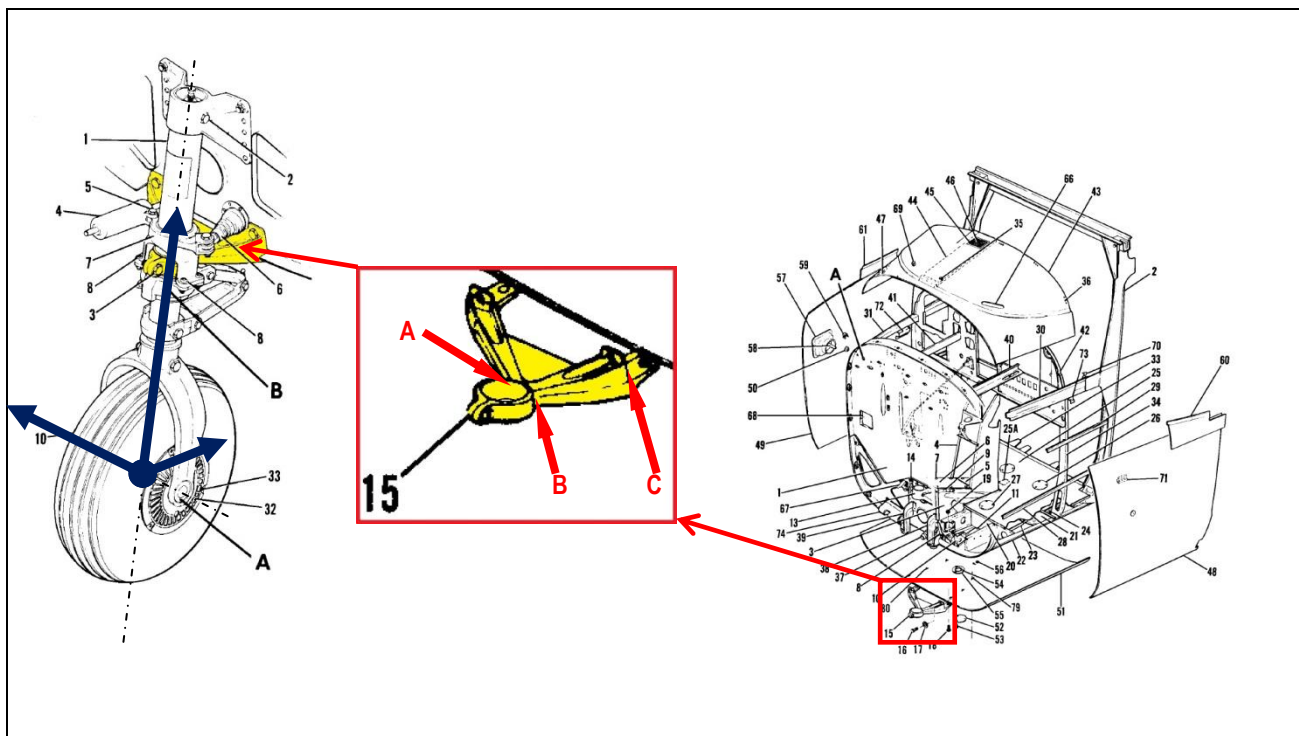
1 – Lokalizacja uszkodzonego wspornika podwozia P/N 0743606-2 na rysunkach z katalogu części samolotu i miejsca występowania stwierdzonych pęknięć. Granatowymi strzałkami zaznaczono składowe siły obciążające, odpowiadających miejscom i rodzajowi uszkodzeń.

Najbardziej prawdopodobną przyczyną zniszczenia górnego wspornika mocowania podwozia przedniego P/N 0743606-2 było przekroczenie dopuszczalnych obciążeń przedniego podwozia podczas „twardego” lądowania z lewym trawersem.

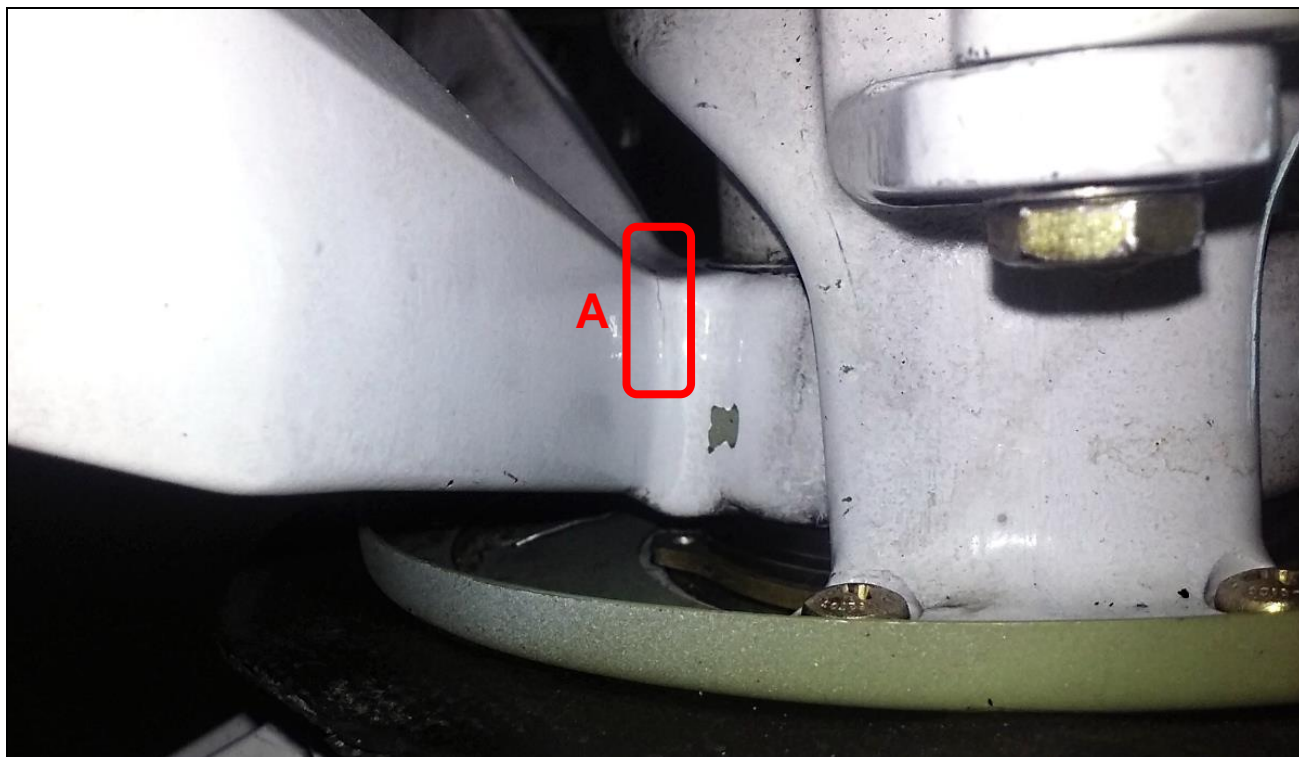
Wykryte pęknięcia mają cechy świeżo powstałych (brak widocznych nagromadzeń zanieczyszczeń w szczelinach pęknięć przy obejmie goleni).

2 – Pęknięcie z prawej strony przy obejmie goleni podwozia (ozn."A" na ilustracji [1]).

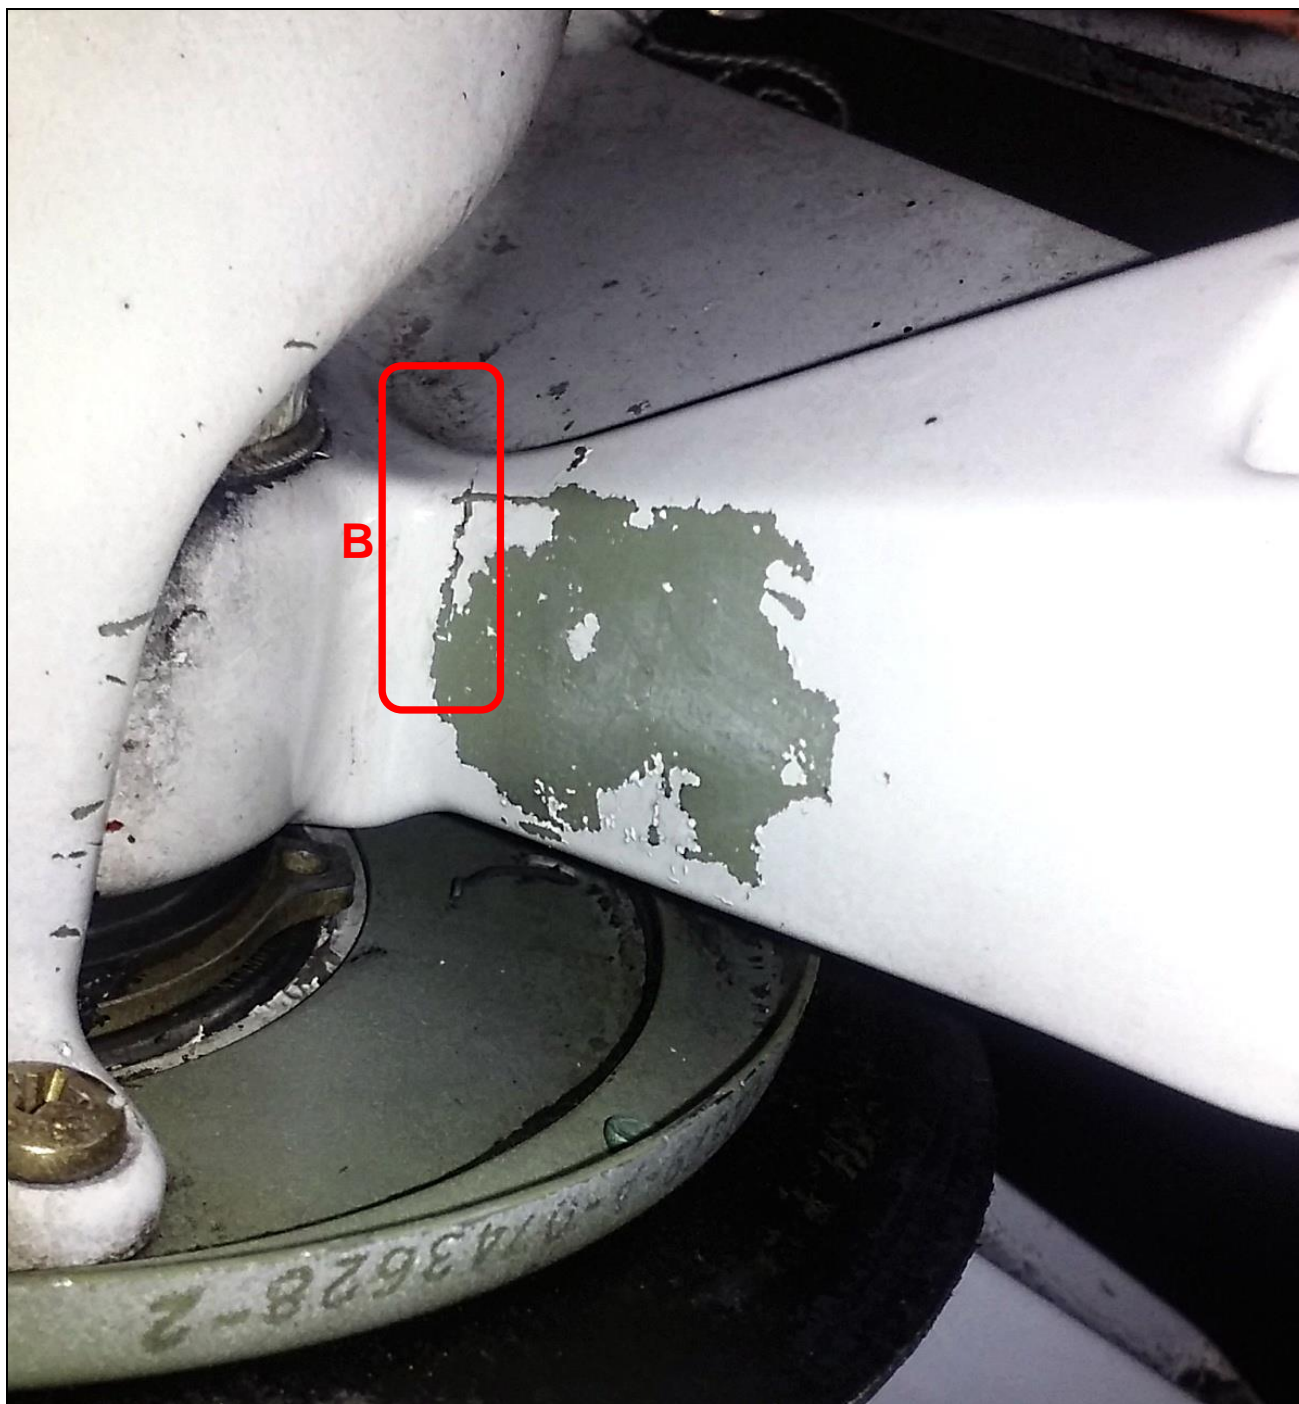
3 – Pęknięcie z lewej strony przy obejmie goleni podwozia (ozn."B" na ilustracji [1]).

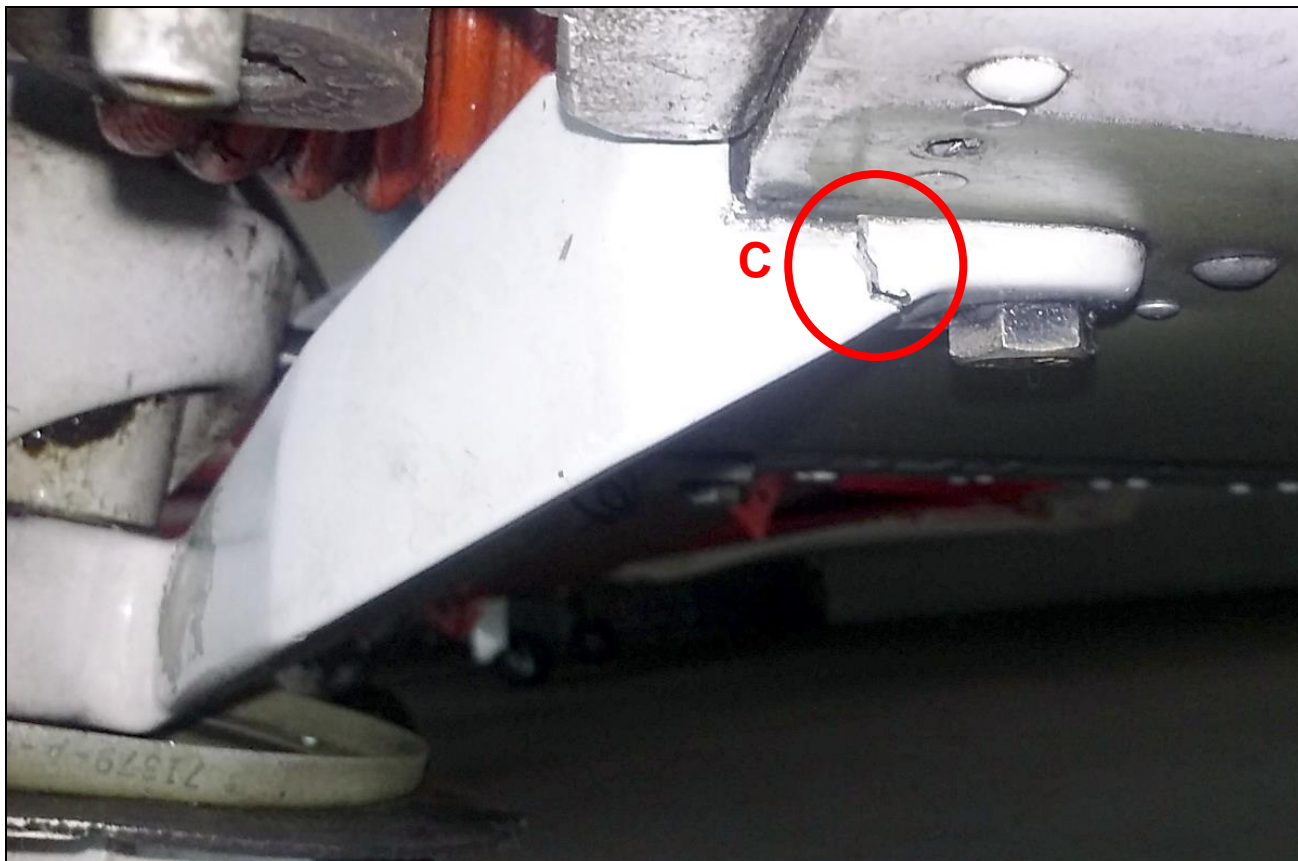
4 – Pęknięcie z lewej strony przy mocowaniu do kadłuba – widok z lewej strony (ozn."C" na ilustracji [1]).

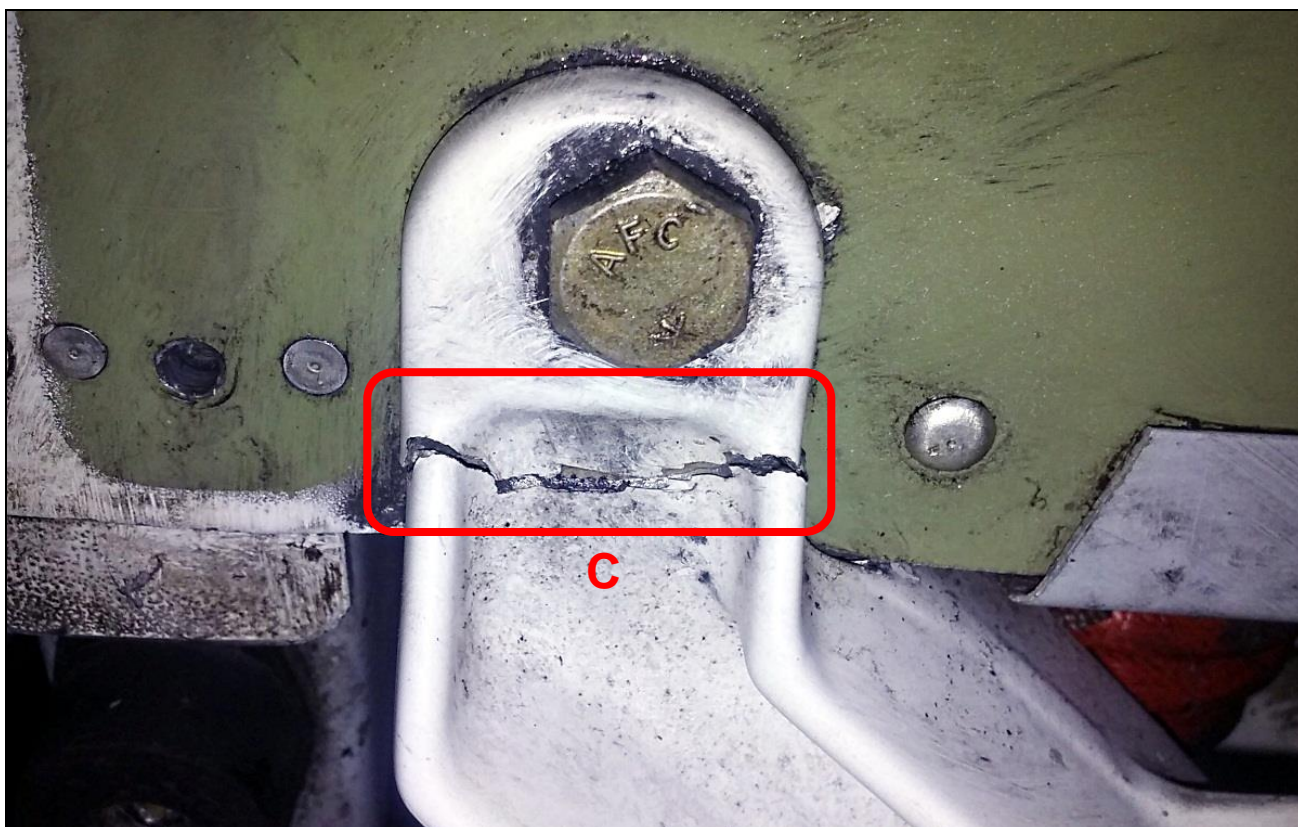
5 – To samo pęknięcie z lewej strony przy mocowaniu do kadłuba – widok od spodu (ozn."C" na ilustracji [1]).
