## PAŃSTWOWA KOMISJA BADANIA WYPADKÓW LOTNICZYCH

### Informacja o zdarzeniu [raport]

Numer ewidencyjny zdarzenia:	<b>636/15</b>			
Rodzaj zdarzenia:	<b>INCYDENT</b>			
Data zdarzenia:	<b>04 maja 2015 r.</b>			
Miejsce zdarzenia:	<b>Lotnisko Krępa Słupska [EPSK]</b>			
Rodzaj, typ statku powietrznego:	<b>Samolot ultralekki Evektor Sportstar</b>			
Użytkownik / Operator SP:	<b>Prywatny</b>			
Dowódca SP:	<b>Pilot z licencją LAAČR</b>			
Liczba ofiar / rodzaj obrażeń:	<i>Śmiertelne</i>	<i>Poważne</i>	<i>Lekkie</i>	<i>Bez obrażeń</i>
	-	-	-	2
Nadzorujący badanie:	<b>Tomasz Makowski</b>			
Podmiot badający:	<b>PKBWL</b>			
Skład zespołu badawczego:	<b>T.Makowski, J.Kędzierski</b>			
Forma dokumentu zawierającego wyniki:	<b>INFORMACJA O ZDARZENIU</b>			
Zalecenia:	<b>NIE</b>			
Adresat zaleceń:	<b>NIE DOTYCZY</b>			
Data zakończenia badania:	<b>15 lipca 2015 r.</b>

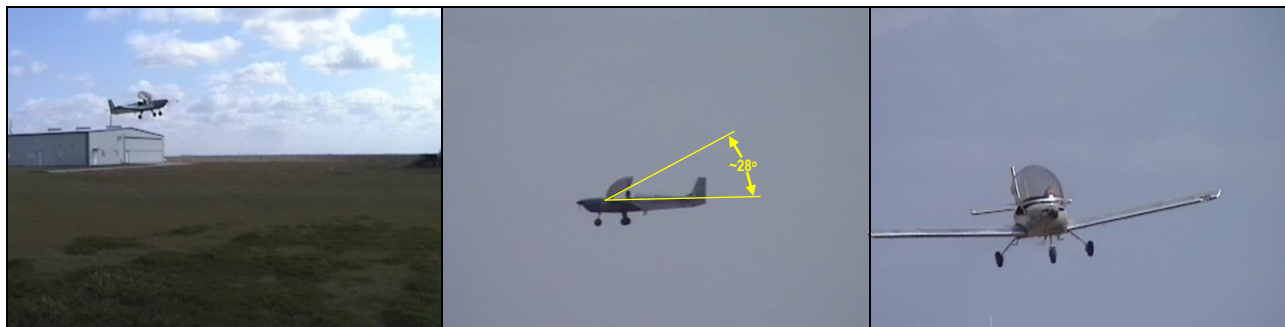
Samolot CH-601 Zodiac w locie z otwartą osłoną kabiny. Dobrze widoczny kąt „stabilnego” odchylenia osłony kabiny daje pojęcie zarówno o skutkach aerodynamicznych i osiągowych jak też o braku możliwości zamknięcia osłony podczas lotu [foto: internet].

Na powyższych zdjęciach, pozyskanych z jednego z forów internetowych, pokazano lot samolotu CH-601 z otwartą osłoną kabiny. Reakcja budowniczych i użytkowników samolotów CH-601 na tę stwierdzoną właściwość osłony kabiny otwieranej do przodu była dwutorowa: jedni zaczęli stosować własne mniej lub bardziej prowizoryczne zabezpieczenia przed niespodziewanym otwarciem w postaci różnego rodzaju dodatkowych zamków i blokad, inni zdecydowali się na rozwiązanie radykalne, zmieniając oszklenie kabiny na dwuczęściowe – stały wiatrochron i osłonę odsuwaną do tyłu. Zdarzeń spowodowanych otwarciem osłony kabiny podczas lotu było na tyle dużo, że wymogły daleko idące przeprojektowanie jej konstrukcji, polegające na zwiększeniu sztywności (kosztem masy), zmianie rodzaju zamków oraz zastosowaniu dodatkowych zabezpieczeń przed niespodziewanym otwarciem (większość z nich miała zasadniczą wadę, polegającą na utrudnieniu szybkiego otwarcia osłony).
