## PAŃSTWOWA KOMISJA BADANIA WYPADKÓW LOTNICZYCH

### Informacja o zdarzeniu [raport]

Numer ewidencyjny zdarzenia:	<b>793/15</b>			
Rodzaj zdarzenia:	<b>WYPADEK</b>			
Data zdarzenia:	<b>19 maja 2015 r.</b>			
Miejsce zdarzenia:	<b>m. Szwedy, pow. niżański</b>			
Rodzaj, typ statku powietrznego:	<b>szybowiec SZD-48-1 Jantar Std 2</b>			
Znak rozpoznawczy SP:	<b>SP-3189</b>			
Użytkownik / Operator SP:	<b>Aeroklub Rzeszowski</b>			
Dowódca SP:	<b>pilot szybowcowy</b>			
Liczba ofiar / rodzaj obrażeń:	<i>Śmiertelne</i>	<i>Poważne</i>	<i>Lekkie</i>	<i>Bez obrażeń</i>
				<b>1</b>
Nadzorujący badanie:	<b>Michał Cichoń</b>			
Podmiot badający:	<b>PKBWL</b>			
Skład zespołu badawczego:	<b>nie wyznaczano</b>			
Zalecenia:	<b>NIE</b>			
Adresat zaleceń:	<b>NIE DOTYCZY</b>			
Data zakończenia badania:	<b>22 czerwca 2015 r.</b>

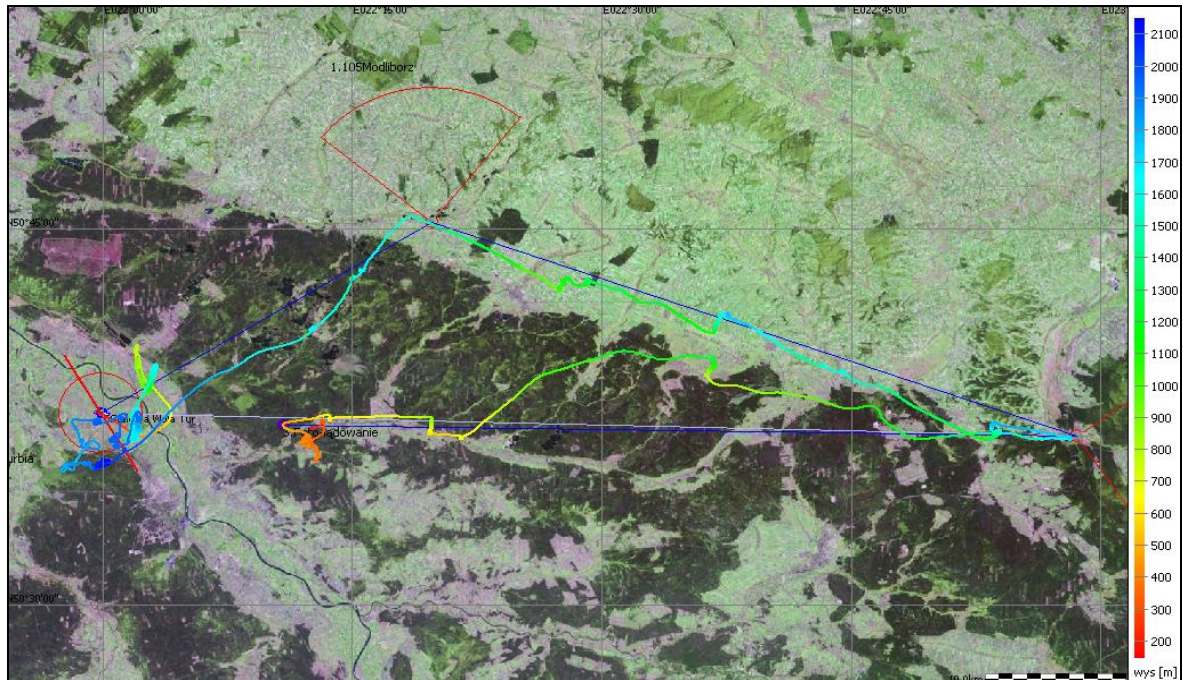
Rys.1 Trasa lotu odczytana z urządzenia FLARM-IGC przy pomocy programu See You

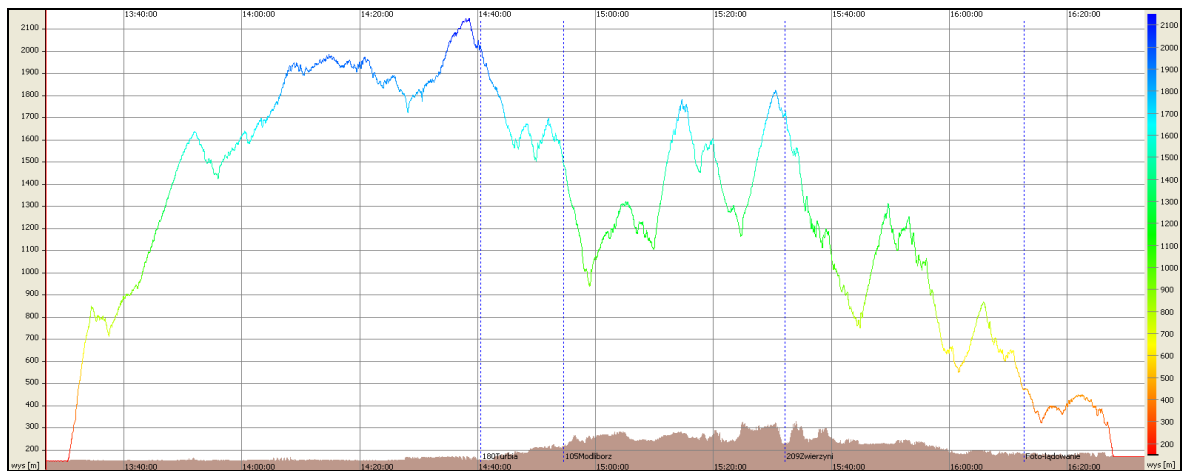
Rys.2 Wysokość lotu wg QNH z lotu zakończonego wypadkiem

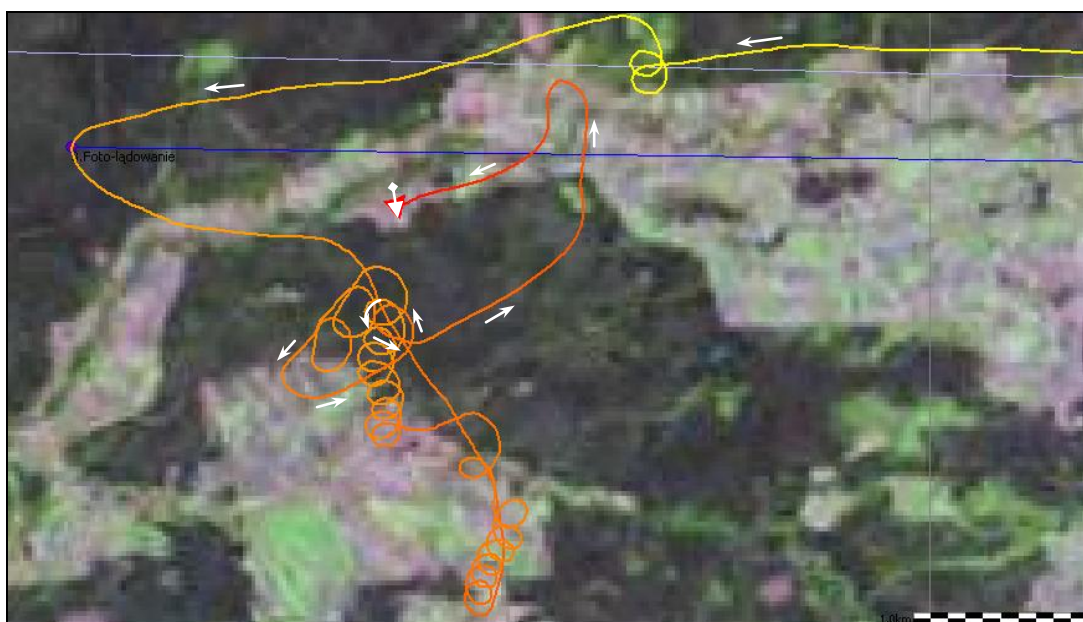
Rys.3 Końcowa trasa lotu szybowca SZD-48-1 Jantar Std 2 o znakach SP-3189

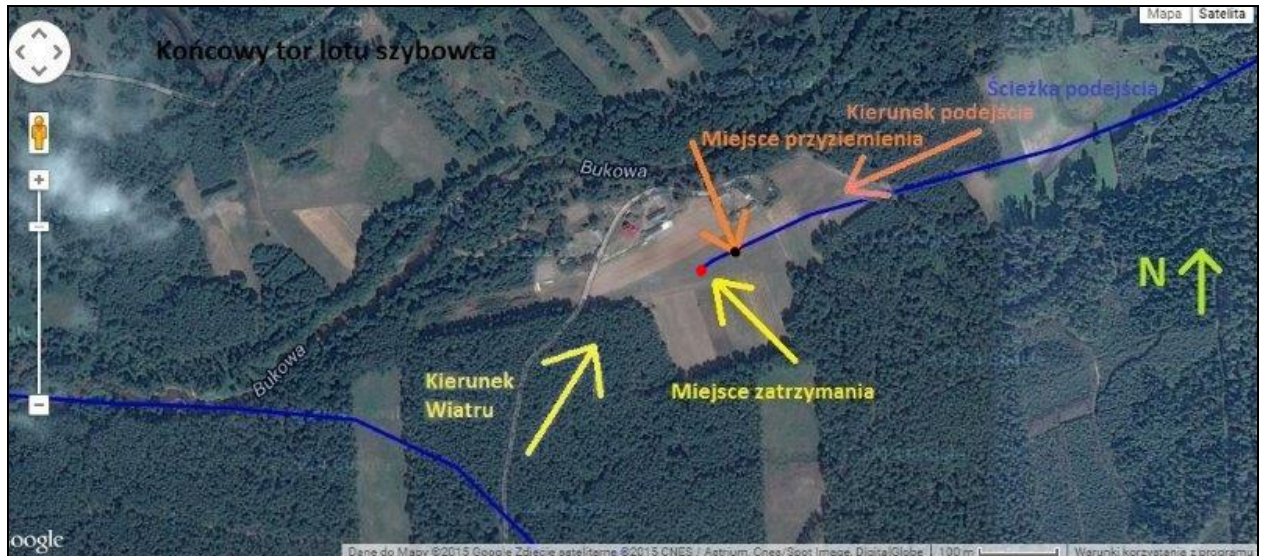
Rys.4 Szkic sytuacyjny miejsca wypadku szybowca Jantar Std 2

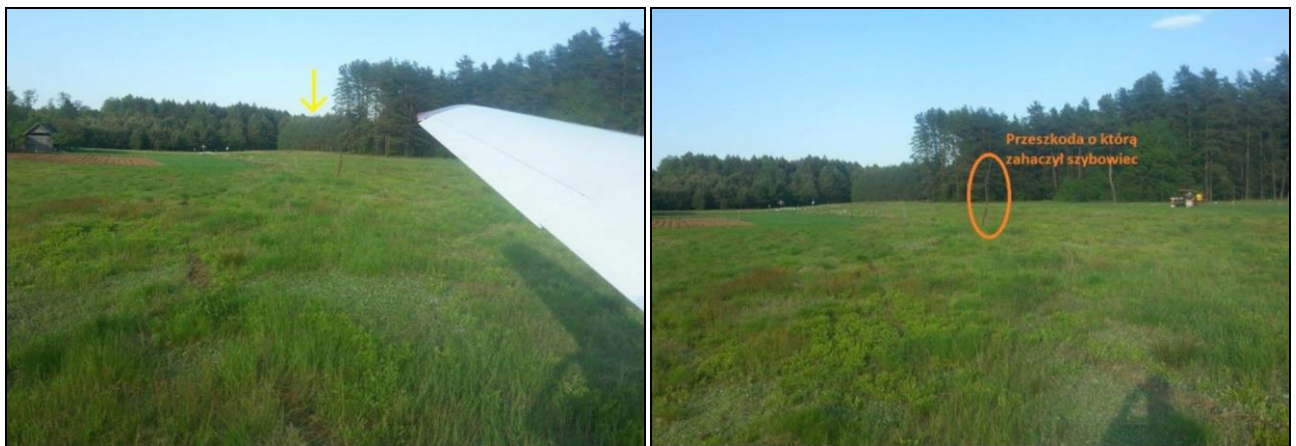
Rys.5÷6 Miejsce lądowania (pole porośnięte trawą). Po lewej - żółtą strzałką pokazano niższe drzewa z nad których szybowiec podchodził do lądowania; po prawej - pomarańczową elipsą zaznaczono przeszkodę (drewniany słupek) w którą uderzył szybowiec

W trakcie dolotu, w odległości ok. 15 km od lotniska EPST, będąc na wysokości ok. 400 m AGL pilot stwierdził, że może nie dolecieć do końca dużego kompleksu leśnego nad którym się znajdował i skierował szybowiec nad teren niezalesiony w okolicy m. Studzieniec. Pilot wybrał z powietrza teren przygodny do lądowania i w zasięgu dolotu do wybranego pola próbował nawiązać kontakt z prądami wstępującymi (termiką). Po wykonaniu okrążenia nad polem pilot stwierdził, że jest ono zbyt wąskie dla podejścia z bocznym wiatrem. Pilot, będąc na wysokości ok. 250 m AGL, postanowił zmienić planowane miejsce lądowania na polanę w lesie, w okolicach m. Szwedy (rys.3÷4). Zdecydował się tam lądować, gdyż było to jedyne dostępne (z wysokości na której się znajdował) pole w kierunku pod wiatr. Wykonując część tzw. „esowania”, pilot wykonał podejście do lądowania na kierunku około 250°. Do lądowania szybowiec podchodził z nad niższych drzew. Lądowanie odbyło się na polu (rys.5÷6) porośniętym trawą o wysokości ok. 30 cm (łąka), na którym znajdowały się powbijane w ziemię drewniane słupki i tyczki. W trakcie przyziemienia szybowiec uderzył końcówką lewego skrzydła w drewniany słupek (o wysokości 2,5 m i średnicy 10 cm), co doprowadziło do gwałtownej utraty

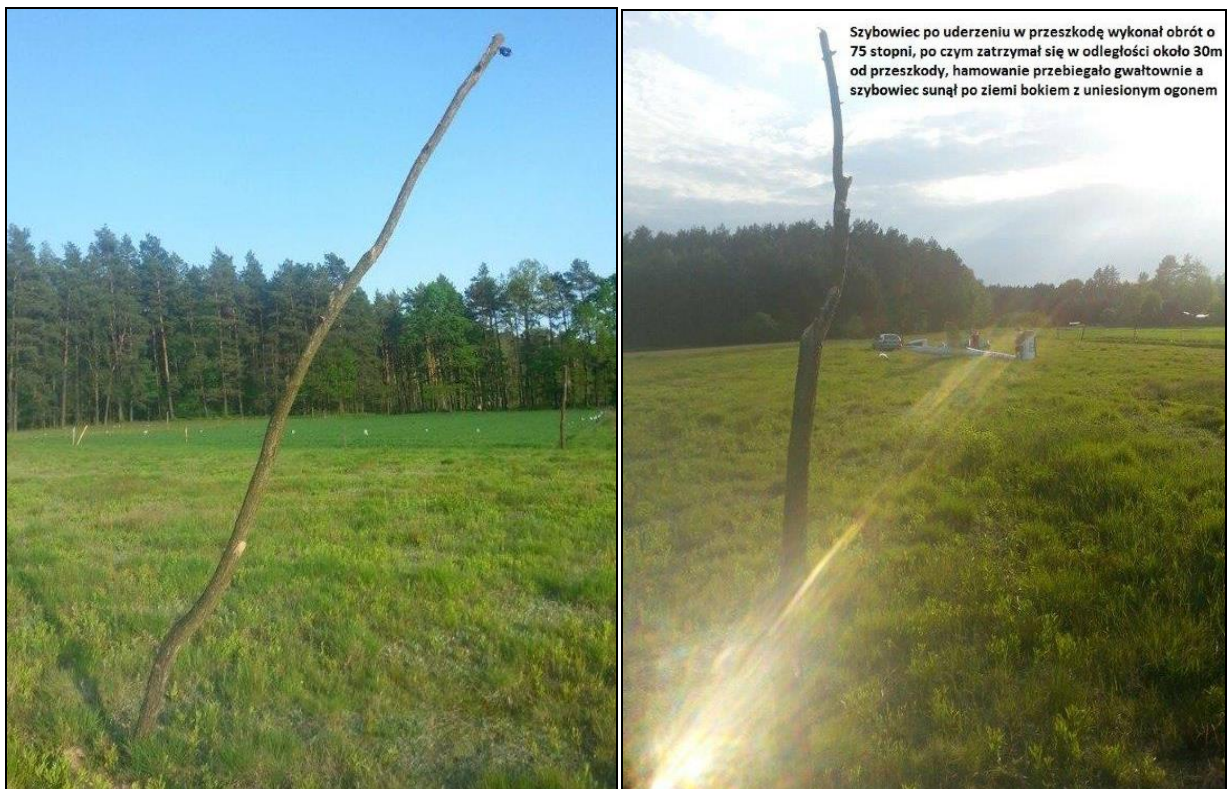
kierunku o ok.  $75^\circ$  w lewo przy dużej prędkości postępowej. Szybowiec zatrzymał się w odległości ok. 30 m od przeszkody (rys.7÷8). Hamowanie przebiegało gwałtownie, szybowiec z uniesionym ogonem przemieszczał się bokiem, pozostawiając widoczne ślady na ziemi (rys.9÷10). Zdarzenie zaistniało o godz. 16:28 LMT. Lot trwał 2 godz. 58 min. Pilot nie odniósł obrażeń ciała.

Rys.7÷8 Przeszkoda w którą uderzyła końcówka lewego skrzydła i miejsce zatrzymania szybowca

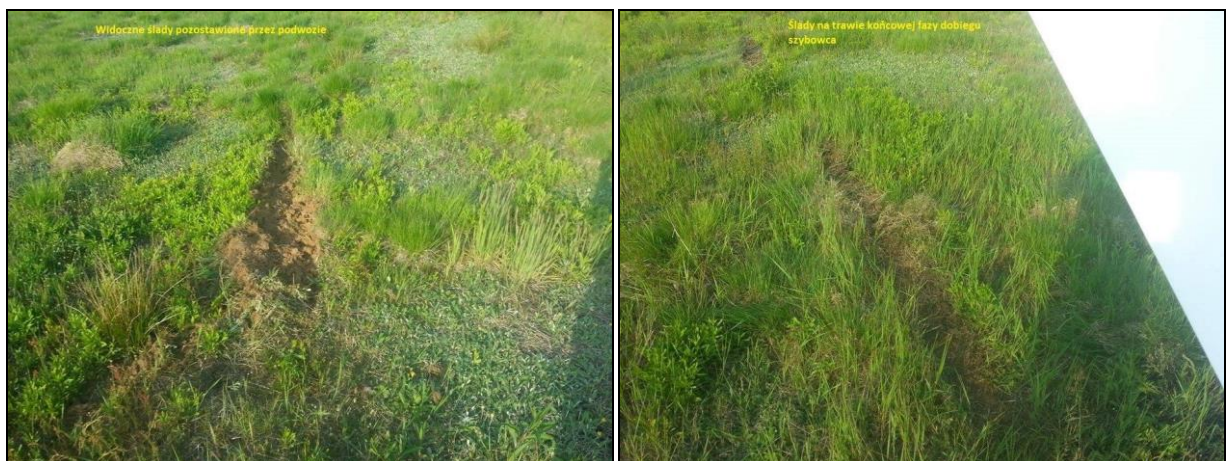
Rys.9÷10 Po lewej widoczne ślady pozostawione przez podwozie; po prawej ślady na trawie w końcowej fazie dobiegu szybowca

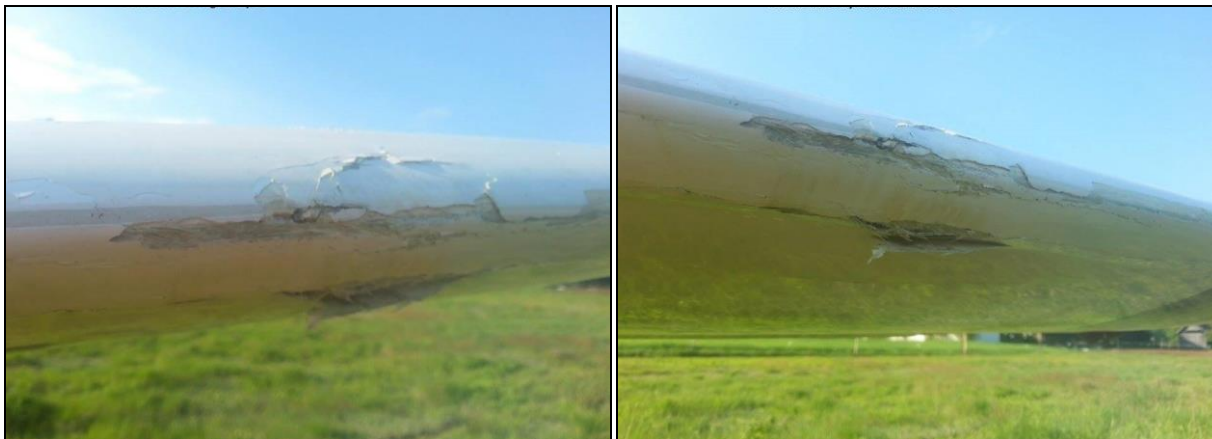
W wyniku zdarzenia uszkodzeniu uległa krawędź natarcia lewego skrzydła – pęknięcie i zgniecenie o długości ok. 80 cm, zaczynające się 30 cm od końcówki skrzydła (rys.11÷12).

Rys.11÷12 Widoczne uszkodzenia końcówki lewego skrzydła szybowca Jantar Std 2, SP-3189

1. Zmiana decyzji co do miejsca lądowania na zbyt małej wysokości lotu;
2. Lądowanie w terenie przygodnym w miejscu nie zapewniającym bezpiecznego dobiegu z powodu przeszkód terenowych, co doprowadziło do uszkodzenia końcówki lewego skrzydła.

- omówienie zdarzenie z personelem latającym oraz szkolenie z zasad wyboru pola i lądowania w terenie przygodnym;
- przeprowadzenie dodatkowych zajęć z pilotem na temat wyboru terenu przygodnego do lądowania z powietrza oraz zwrócenie uwagi na priorytety we współzawodnictwie sportowym – bezpieczeństwo przed wynikiem;
- omówienie powyższego lotu z każdym uczestnikiem przed udziałem w kolejnych zawodach.
