PAŃSTWOWA KOMISJA BADANIA WYPADKÓW LOTNICZYCH

Informacja o zdarzeniu [raport]

Numer ewidencyjny zdarzenia:	861/15			
Rodzaj zdarzenia:	INCYDENT			
Data zdarzenia:	31 maja 2015 r.			
Miejsce zdarzenia:	Lądowisko Nysa-Głębinów			
Rodzaj, typ statku powietrznego:	samolot UL Skyleader 500			
Dowódca SP:	pilot samolotów UL			
Liczba ofiar / rodzaj obrażeń:	<i>Śmiertelne</i>	<i>Poważne</i>	<i>Lekkie</i>	<i>Bez obrażeń</i>
	-	-	-	2
Nadzorujący badanie:	Ryszard Rutkowski			
Podmiot badający:	użytkownik			
Skład zespołu badawczego:	nie wyznaczano			
Forma dokumentu zawierającego wyniki:	informacja o zdarzeniu			
Zalecenia:	nie			
Adresat zaleceń:	Nie dotyczy			
Data zakończenia badania:	24.06.2015 r.

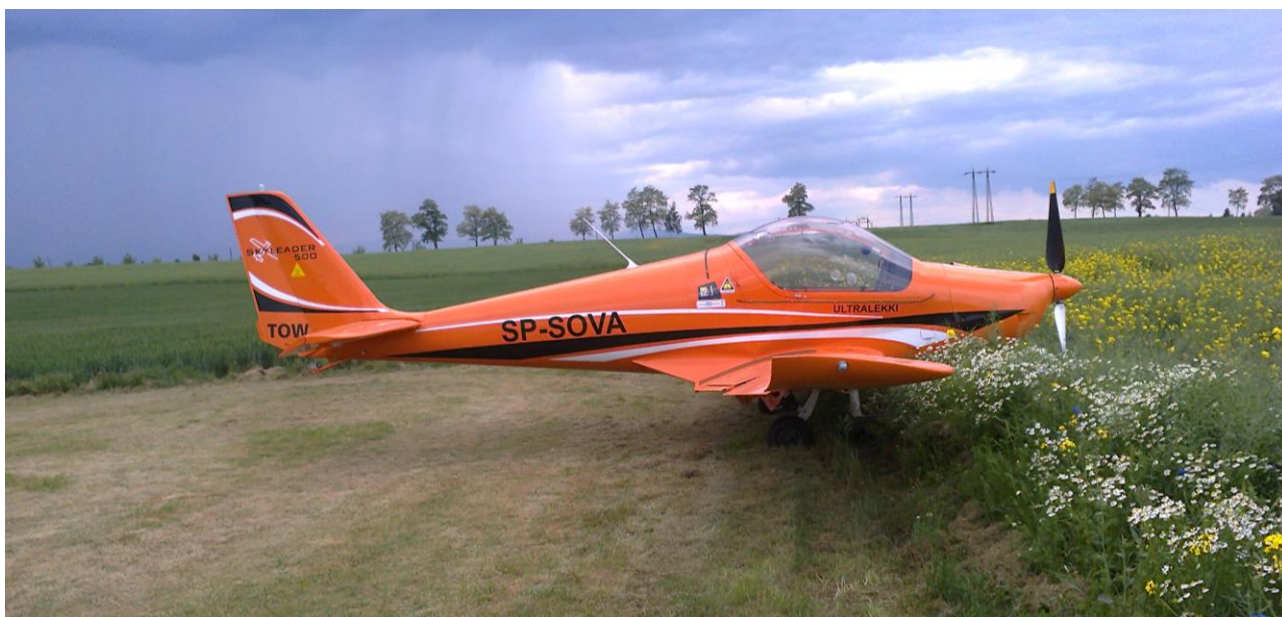
rozpoczął i kontynuował hamowanie. Oceniając, że samolot nie zatrzyma się przed końcem pasa, pilot wyłączył iskrowniki i zamknął zawór paliwa. Samolot wytoczył się poza granicę pola wzlotów i zatrzymał się w uprawie rzepaku jak to pokazano na zdjęciu poniżej, Rys. 1.

Rys.1. Samolot po zakończeniu dobiegu poza granicą pola wzlotów.

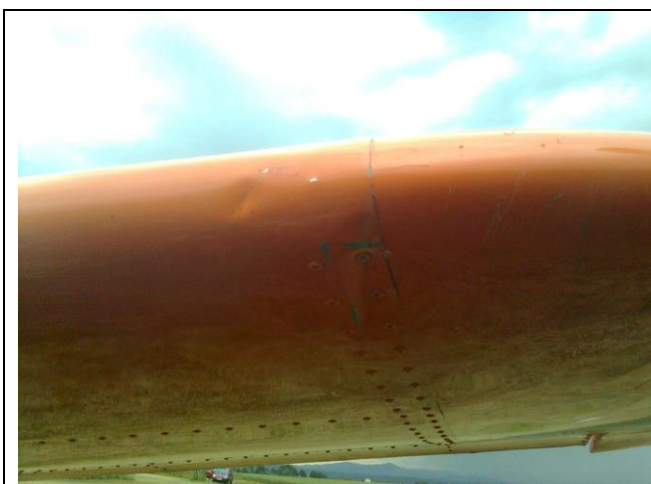
Pilot i podróżny nie odnieśli żadnych obrażeń i o własnych siłach opuścili kabinę samolotu. Oględziny samolotu wykazały niewielkie uszkodzenie kesonu w końcowej części lewego skrzydła oraz złamanie jednej łopaty śmigła w wyniku kontaktu z gruntem, już po zatrzymaniu pracy silnika. Zakres uszkodzeń pokazano na zdjęciach poniżej, Rys.2 i 3.

Rys. 2. Lekkie wgniecenie na czołowej części kesonu końcówki lewego skrzydła.

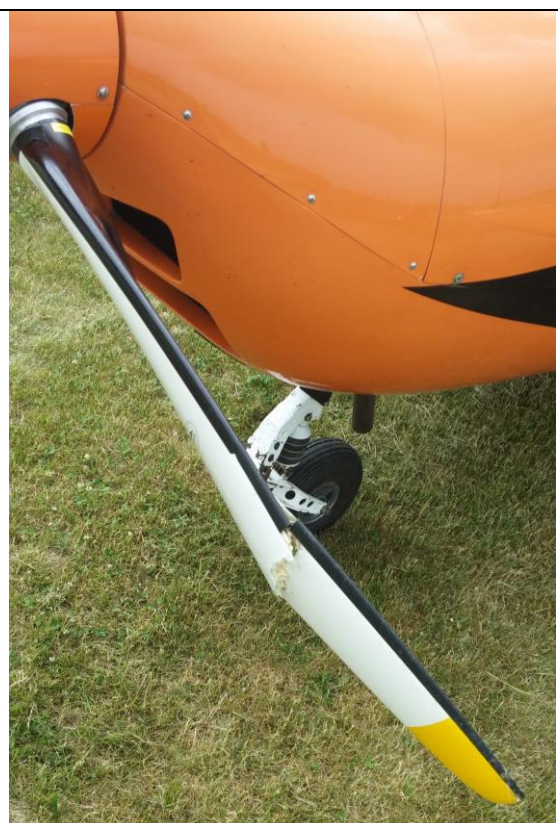
Rys. 3. Po prawej złamana łopata śmigła. Sposób uszkodzenia świadczy o tym, że złamanie nastąpiło kiedy silnik samolotu nie pracował.
