PAŃSTWOWA KOMISJA BADANIA WYPADKÓW LOTNICZYCH

Informacja o zdarzeniu

Numer ewidencyjny zdarzenia:	935/15			
Rodzaj zdarzenia:	WYPADEK			
Data zdarzenia:	6 czerwca 2015 r.			
Miejsce zdarzenia:	Lotnisko Żar k. Żywca EPZR			
Rodzaj, typ statku powietrznego:	Szybowiec SZD-55			
Znak rozpoznawczy SP:	SP-3908			
Użytkownik / Operator SP:	Prywatny			
Dowódca SP:	Pilot szybowcowy			
Liczba ofiar / rodzaj obrażeń:	<i>Śmiertelne</i>	<i>Poważne</i>	<i>Lekkie</i>	<i>Bez obrażeń</i>
				1
Nadzorujący badanie:	Jacek Bogatko			
Podmiot badający:	PKBWL na zgłoszeniu.			
Skład zespołu badawczego:	nie wyznaczano			
Zalecenia:	NIE			
Adresat zaleceń:	NIE DOTYCZY			
Data zakończenia badania:	23 czerwca 2015 r.

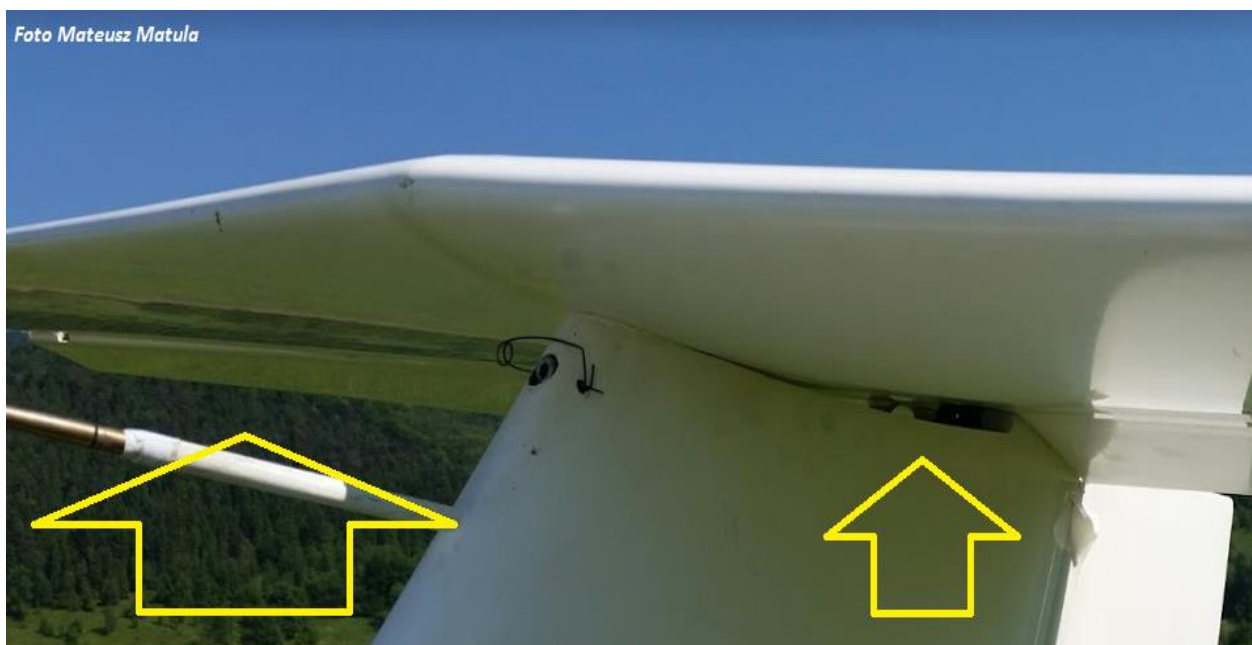
Uszkodzenia steru wysokości i statecznika poziomego.

Brak natychmiastowego wyczepienia liny holowniczej przez pilota szybowca, po znacznej utracie kierunku w pierwszej fazie rozbiegu, spowodowane opadnięciem skrzydła na ziemię.

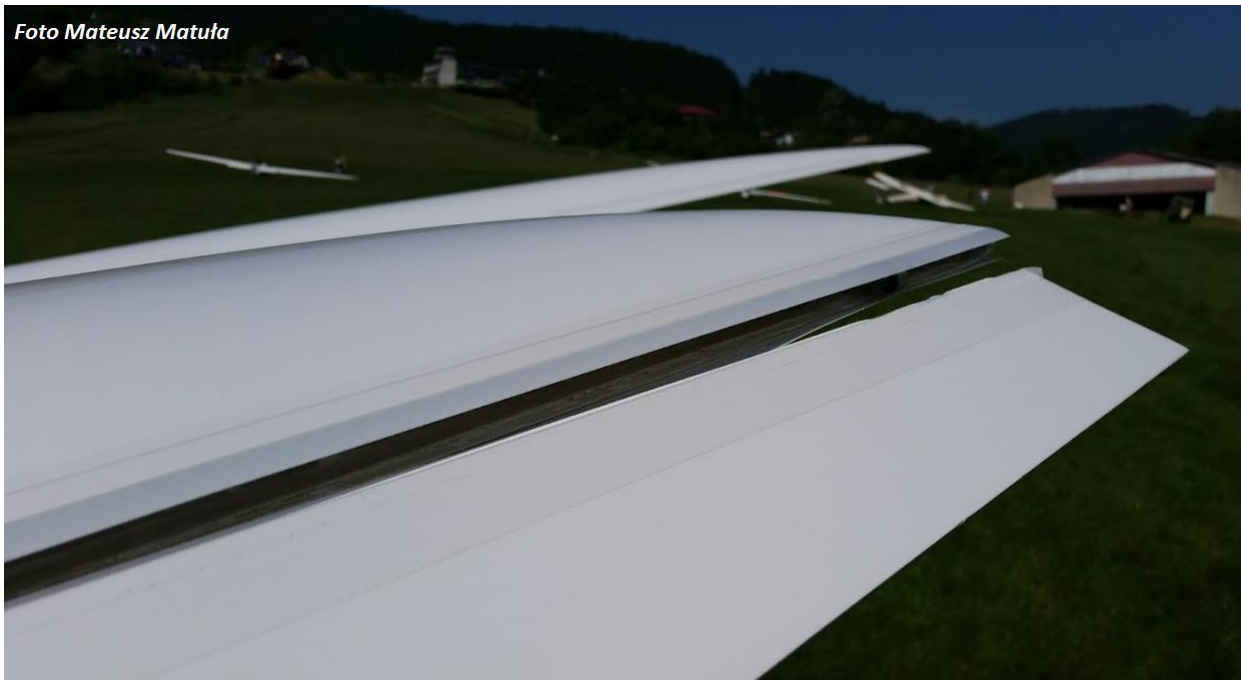
Uszkodzony ster wysokości – wyrwana z zawiasów prawa część usterzenia wysokości.

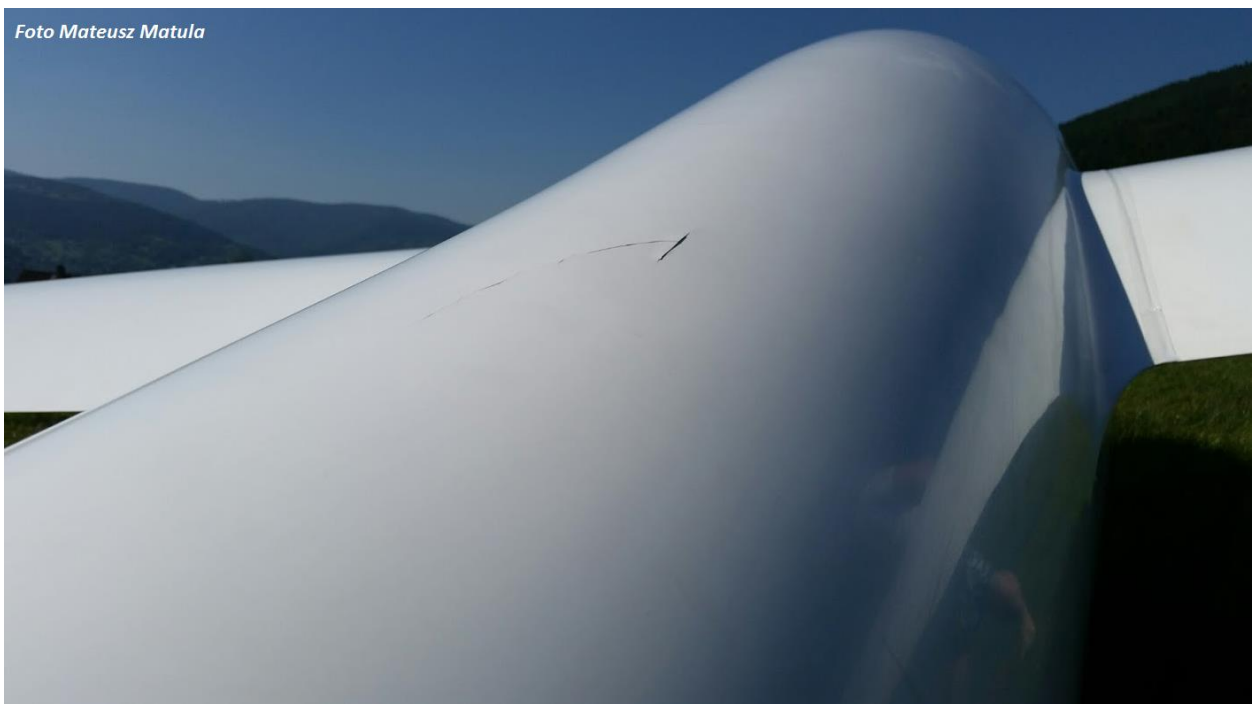
Pęknięcie pokrycia górnej powierzchni kadłuba.

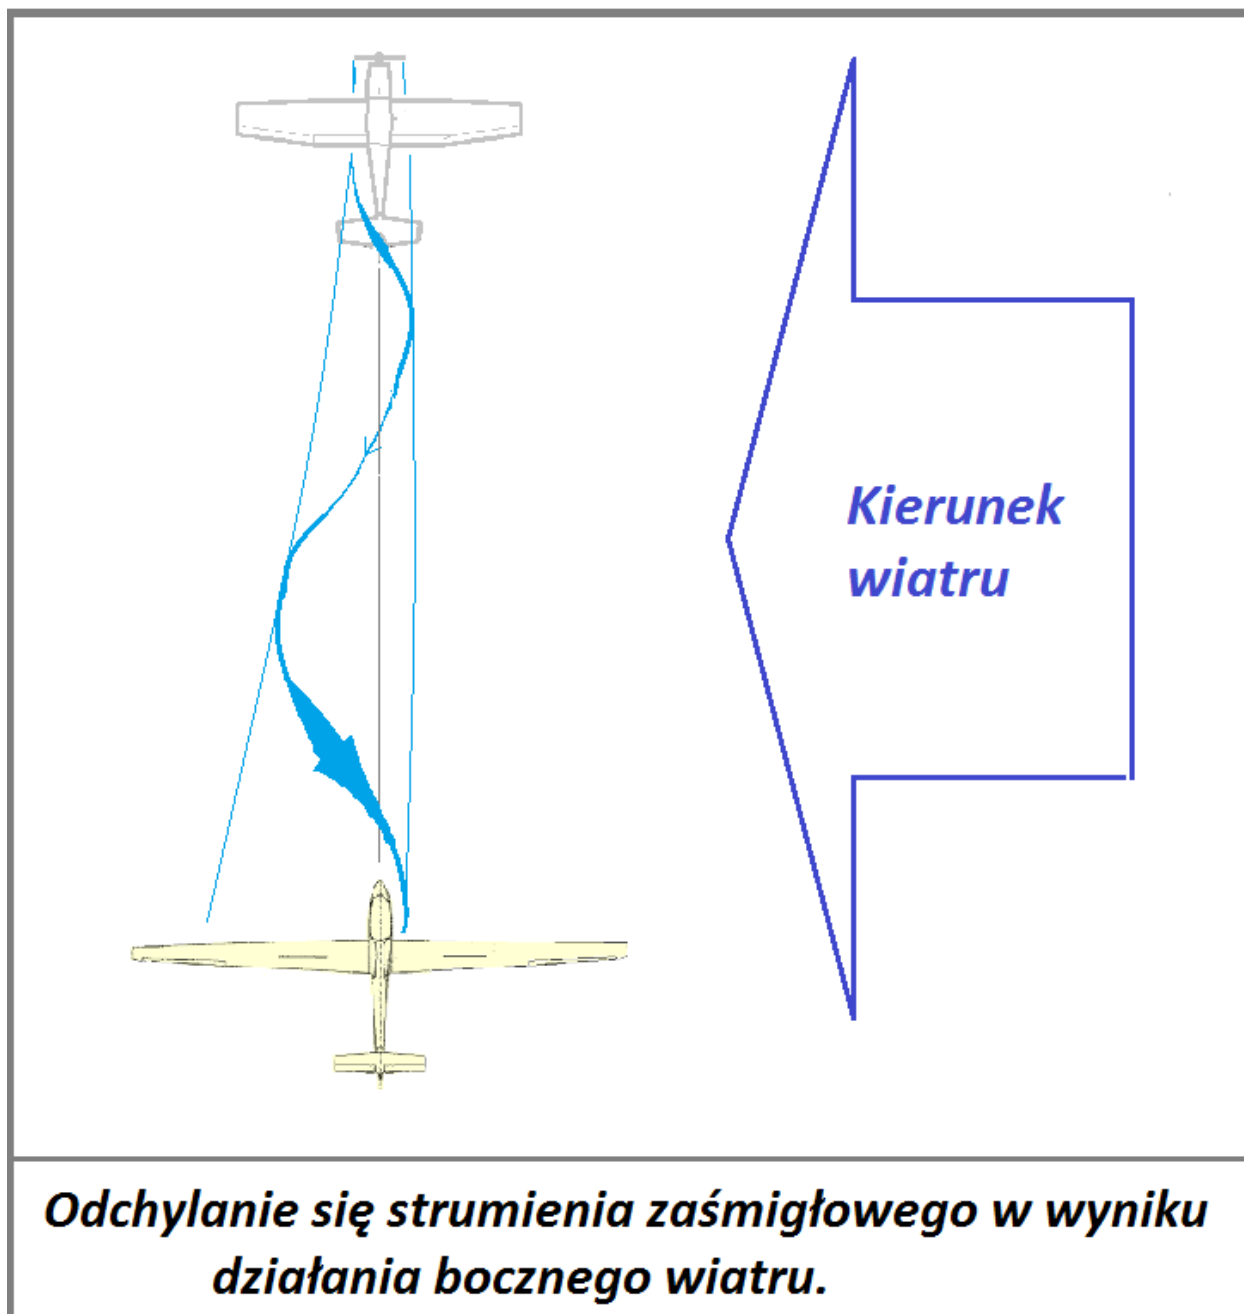
zaśmigłowy strumień powietrza odchylony przez boczny wiatr omywał lewe skrzydło szybowca powodując powstanie na nim siły nośnej większej niż na prawym skrzydle. Ilustracja poniżej.

Dodatkowo mała skuteczność lotek (charakterystyczna dla tego typu szybowca) przy małej prędkości, doprowadziła do opadnięcia prawego skrzydła na ziemię a w konsekwencji do cyrkla. Aby zmniejszyć wpływ zaśmigłowego strumienia powietrza w trakcie startu, można zastosować
