PAŃSTWOWA KOMISJA BADANIA WYPADKÓW LOTNICZYCH

RAPORT KOŃCOWY

zdarzenie nr: 1041/15

samolot Tecnam P2002-JF, SP-TWY

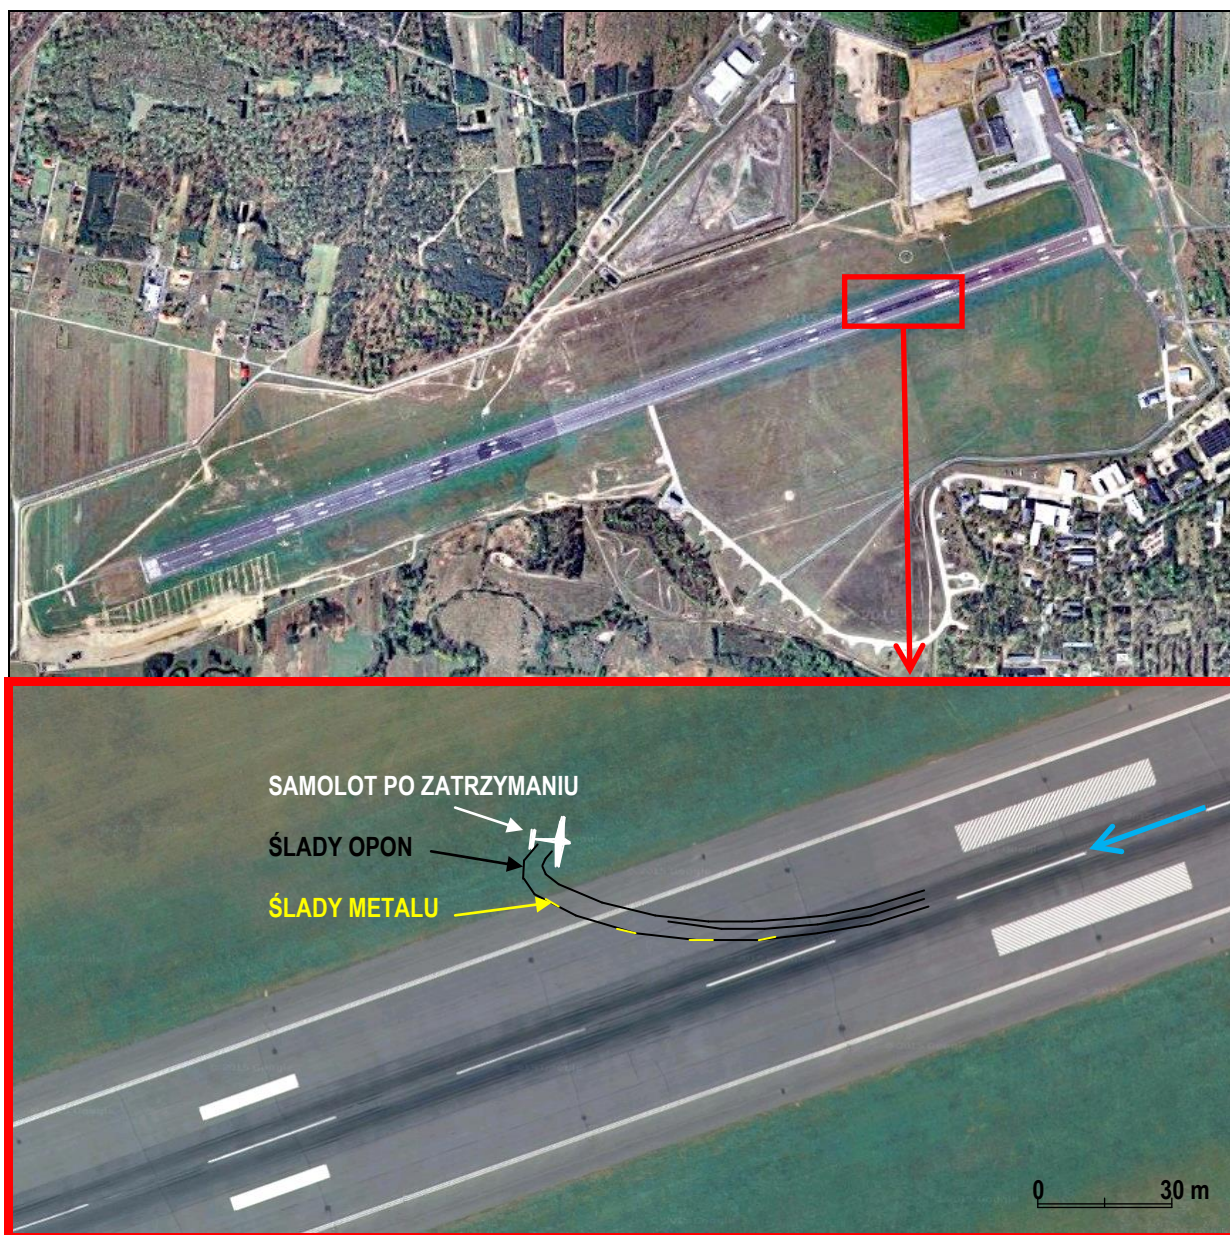
Po prawidłowym podejściu i przyziemieniu, w trakcie chowania klap na początku dobiegu dał się słyszeć odgłos przypominający pisk hamowanej opony. Samolot utracił kierunek w prawo nie reagując na przeciwdziałania pilota sterem kierunku i hamulcami, a następnie, z lekkim przechyłem w lewo, po kilku wyraźnych podskokach opuścił asfaltobetonową nawierzchnię drogi startowej, zatrzymując się na nawierzchni trawiastej tuż obok bocznej krawędzi drogi startowej, obracając się przy tym na chwilę przed zatrzymaniem w prawo w trakcie wkołowywania w rów odwadniający obok drogi startowej.

2 – Miejsce wypadku – ślady lądowania zaznaczone na lotniczym zdjęciu fragmentu lotniska EPLL [google].

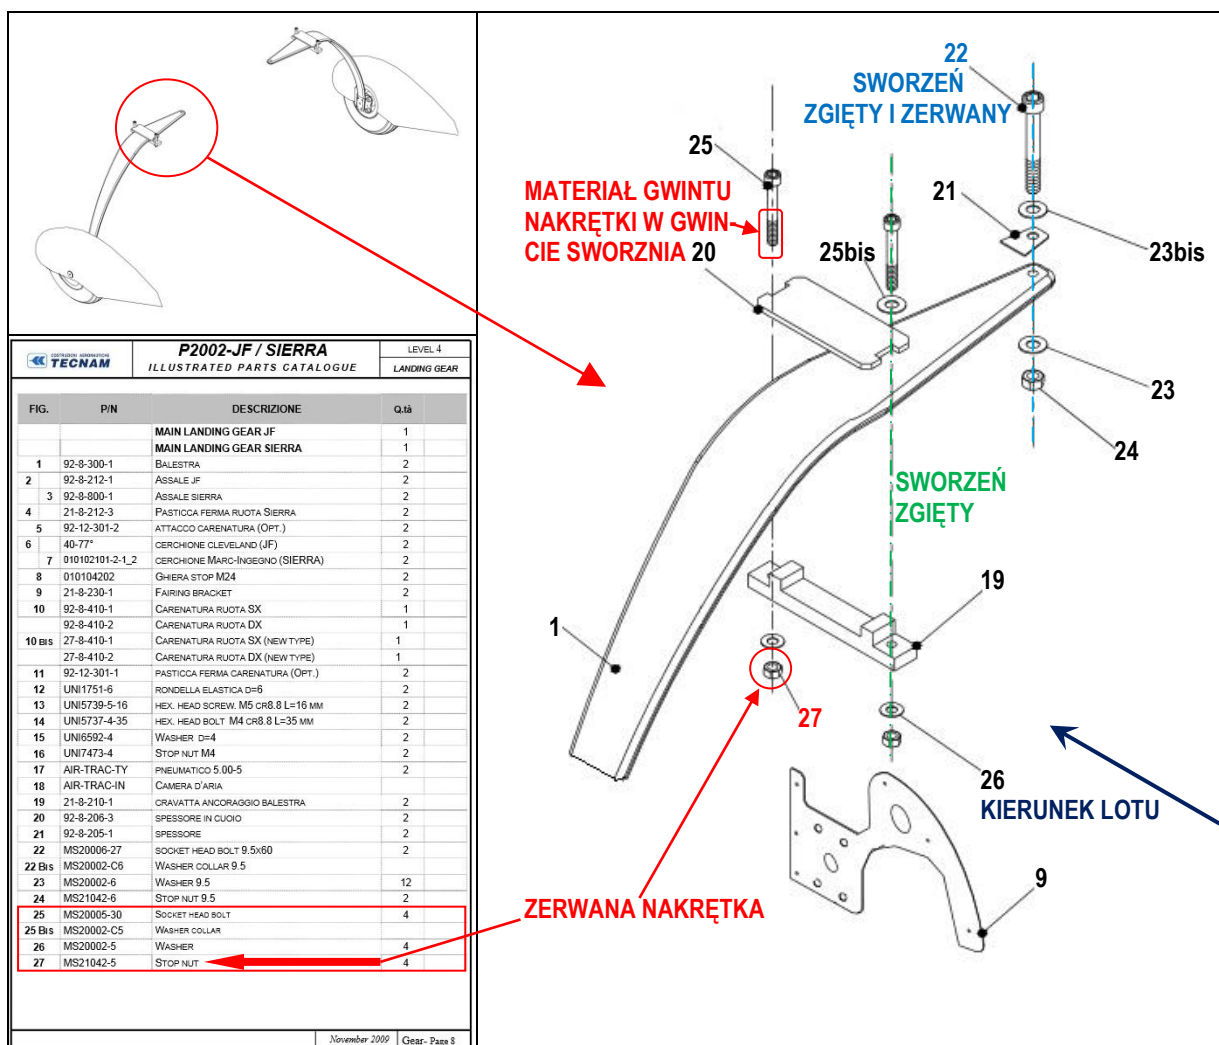
3 – Fragmenty katalogu części samolotu P2002-JF, pokazujące mocowanie lewego podwozia głównego do kadłuba (wraz ze specyfikacją części). Elementy krytyczne dla wypadku zaznaczono. Na następnych ilustracjach podaje się numery specyfikacyjne elementów jak na powyższym rysunku, ujmując je w [nawiasy kwadratowe].

Obraz zniszczenia zamocowania lewego podwozia głównego samolotu do kadłuba w trakcie zdarzenia wskazuje bez wątpliwości, że zapoczątkowane ono zostało zniszczeniem (zerwaniem) gwintu nakrętki przedniego sworznia mocowania goleni podwozia. Zniszczenie pozostałych dwóch sworzni mocowania goleni ma charakter wtórny.

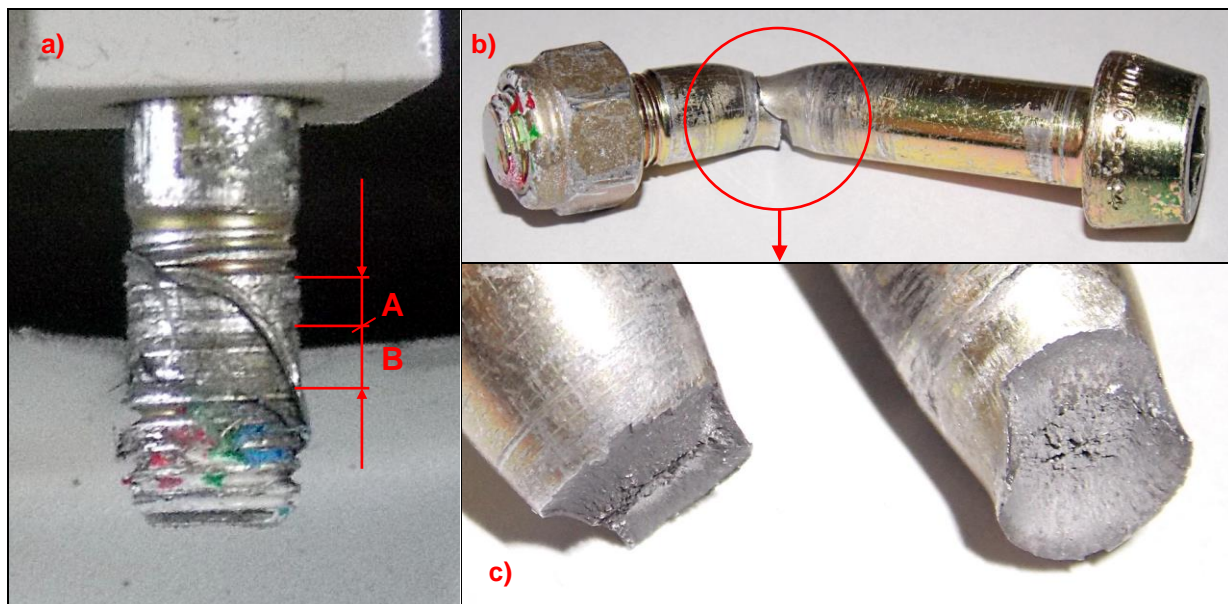
4 – a) zbliżenie na gwint przedniego sworznia mocowania goleni [25] – widoczne resztki materiału nakrętki [27] (metal na odcinku A i plastikowej wkładki na odcinku B); b) zerwany z charakterystycznym przewężeniem i zgięty wskutek wypadku środkowy sworznię mocowania końcówki goleni do kadłuba [22]; c) zbliżenie na przełom tego sworznia.

Na gwincie sworznia, z którego nakrętka została zerwana, pozostały niewielkie fragmenty materiału nakrętki, których ilość okazała się wystarczająca dla identyfikacji składu chemicznego materiału. Przeprowadzone zostało badanie porównawcze składu chemicznego i niektórych innych właściwości resztek materiału nakrętki pozostałych na gwincie sworznia, z którego została zerwana oraz składu chemicznego materiału nakrętki zdjętej z takiego samego sworznia mocującego nogę podwozia (specyfikacyjnie identycznej, jak nakrętka zerwana).

wynika, że **nakrętka nieuszkodzona jak również nakrętka zniszczona, z której pobrano fragment zwoju gwintu, wykonane zostały z materiału tego samego gatunku.**

Dla Wytwórcy samolotu: Rozważyć ustalenie ograniczenia liczby cykli dokręcania nakrętek sworzni mocowania nogi podwozia głównego i wprowadzenie obowiązkowego stosowania nowych nakrętek po osiągnięciu tego ograniczenia.

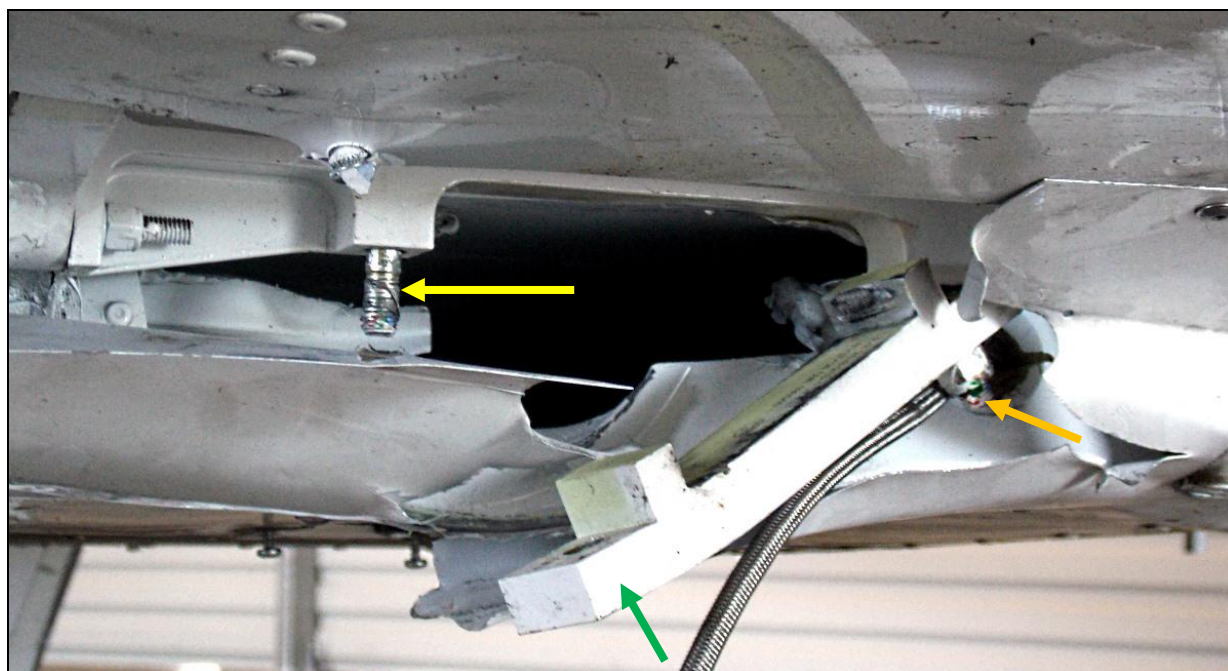
5 – Zniszczone zamocowanie lewej goleni podwozia głównego w kadłubie po usunięciu goleni. Żółtą strzałką wskazany przedni sworznię [25], z którego została zerwana nakrętka [27], zieloną – nakładka dociskowa [19], pomarańczową – zgięty tylny sworznię zamocowania [25]. Resztki materiału zerwanej nakrętki [27] są widoczne w rowkach gwintu sworznia [25].

Przyczyną wypadku było zerwanie gwintu nakrętki przedniego sworznia mocowania lewej nogi podwozia do kadłuba.

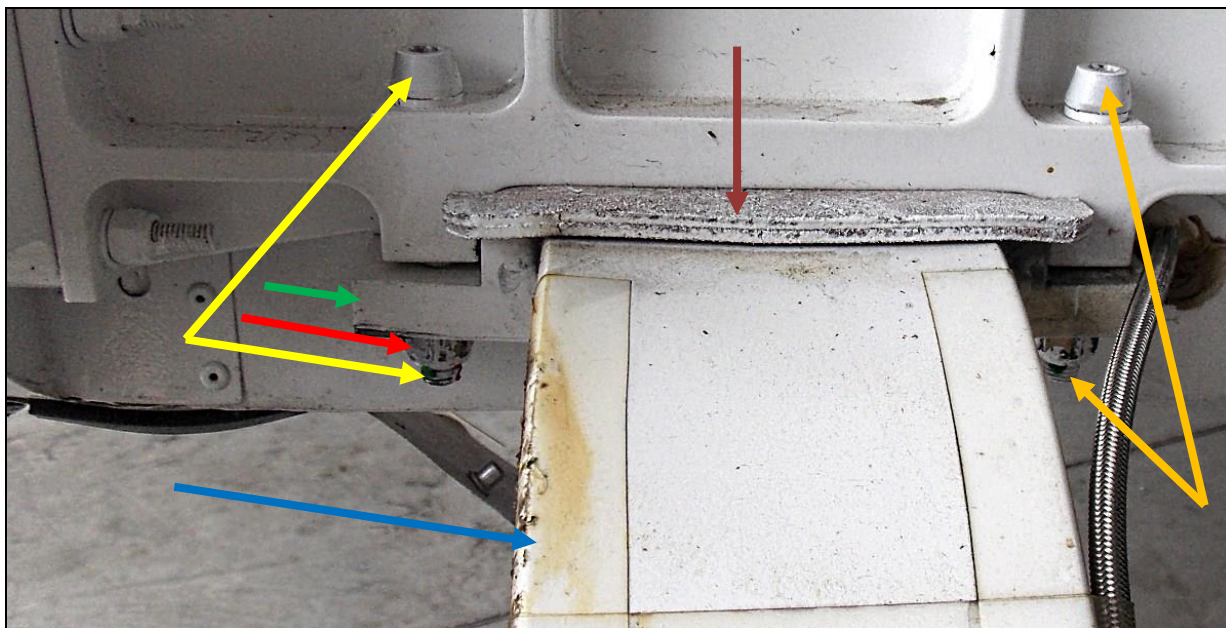
6 – Dla porównania: zamocowanie lewej goleni podwozia głównego w kadłubie na innym, nieuszkodzonym samolocie tego samego typu (lewe skrzydło zdemontowane). Żółtą strzałką wskazany przedni sworzeń [25], z którego na samolocie SP-TWY została zerwana nakrętka [27], czerwoną – zerwana nakrętka sworznia [27], zieloną – nakładka dociskowa [19], niebieską – goleń podwozia [1] w prawidłowym położeniu, pomarańczową – tylny sworzeń zamocowania [25]. Brązową strzałką wskazana skórzana podkładka [20] między okuciem na kadłubie a golenią podwozia.
