## PAŃSTWOWA KOMISJA BADANIA WYPADKÓW LOTNICZYCH

### Informacja o zdarzeniu [raport]

Numer ewidencyjny zdarzenia:	<b>1138/15</b>			
Rodzaj zdarzenia:	<b>INCYDENT</b>			
Data zdarzenia:	<b>24 czerwca 2015 r.</b>			
Miejsce zdarzenia:	<b>Lotnisko EPRZ – baza techniczna Użytkownika</b>			
Rodzaj, typ statku powietrznego:	<b>Samolot Piper PA-34-220T Seneca V</b>			
Użytkownik / Operator SP:	<b>Ośrodek Kształcenia Lotniczego Politechniki Rzeszowskiej, Jasionka 916, 36-001 Trzebownisko</b>			
Dowódca SP:	<b>Nie dotyczy</b>			
Liczba ofiar / rodzaj obrażeń:	<i>Śmiertelne</i>	<i>Poważne</i>	<i>Lekkie</i>	<i>Bez obrażeń</i>
	-	-	-	-
Nadzorujący badanie:	<b>Tomasz Makowski</b>			
Podmiot badający:	<b>Użytkownik</b>			
Skład zespołu badawczego:	<b>Nie powoływano</b>			
Forma dokumentu zawierającego wyniki:	<b>INFORMACJA O ZDARZENIU</b>			
Zalecenia:	<b>NIE</b>			
Adresat zaleceń:	<b>NIE DOTYCZY</b>			
Data zakończenia badania:	<b>15 lipca 2015 r.</b>

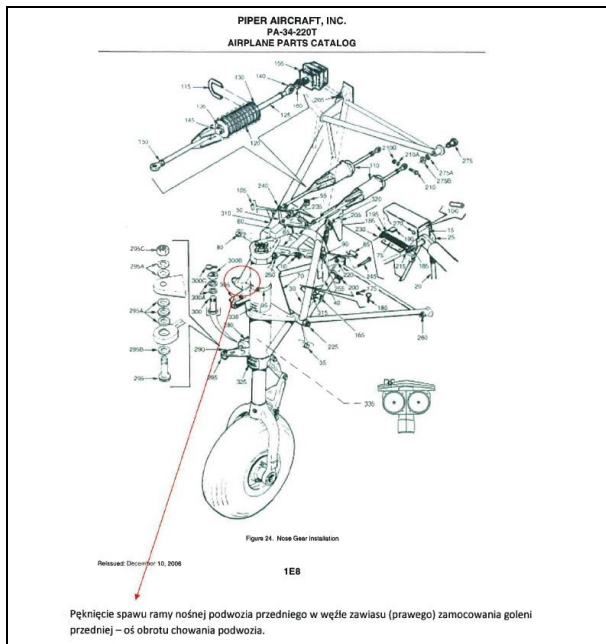
Podczas przeglądu okresowego samolotu [po 500h lotu] w organizacji CAMO stwierdzono pęknięcie spoin dwóch rur kratownicy mocującej do kadłuba prawy węzeł osi chowania podwozia przedniego [ilustracja poniżej]. Samolot ten stosowany był przez Użytkownika głównie do szkolenia pilotów.

Uszkodzony element był użytkowany od chwili wyprodukowania samolotu, zaliczając 12474FH i 2018 cykli lotu przed stwierdzonym zdarzeniem. Analogiczne zdarzenie z niemal identycznymi uszkodzeniami tego samego węzła konstrukcyjnego stwierdzono wcześniej na innym samolocie praktycznie tego samego typu (licencyjnym PZL M20 Mewa), użytkowanym przez tego samego Użytkownika do tego samego celu (zdarzenie Nr PKBWL 585/15, zgł. 24 kwietnia 2015 r.).

*Najbardziej prawdopodobną przyczyną zdarzenia było zużycie eksploatacyjne, spowodowane zjawiskami zmęczeniowymi.*

*Sposób eksploatacji samolotu: częste lądowania i kołowanie częściowo po nieutwardzonych nawierzchniach trawiastych (w ciągu 3-letniej eksploatacji).*

*Podjęta została decyzja o wzrokowym sprawdzaniu tego węzła konstrukcyjnego co 100 godzin lotu na wszystkich samolotach tego samego typu.*
