## PAŃSTWOWA KOMISJA BADANIA WYPADKÓW LOTNICZYCH

### Informacja o zdarzeniu [raport]

Numer ewidencyjny zdarzenia:	<b>1353/15</b>			
Rodzaj zdarzenia:	<b>INCYDENT</b>			
Data zdarzenia:	<b>12 lipca 2015 r.</b>			
Miejsce zdarzenia:	<b>lotnisko EPKT (Katowice/ Pyrzowice)</b>			
Rodzaj, typ statku powietrznego:	<b>samolot Airbus A-320-214</b>			
Dowódca SP:	<b>b/d</b>			
Liczba ofiar / rodzaj obrażeń:	<i>Śmiertelne</i>	<i>Poważne</i>	<i>Lekkie</i>	<i>Bez obrażeń</i>
				<b>b/d</b>
Nadzorujący badanie:	<b>Jacek Jaworski</b>			
Podmiot badający:	<b>na podstawie zgłoszenia</b>			
Skład zespołu badawczego:	<b>nie wyznaczano</b>			
Zalecenia:	<b>NIE</b>			
Adresat zaleceń:	<b>NIE DOTYCZY</b>			
Data zakończenia badania:	<b>29 października 2015 r.</b>

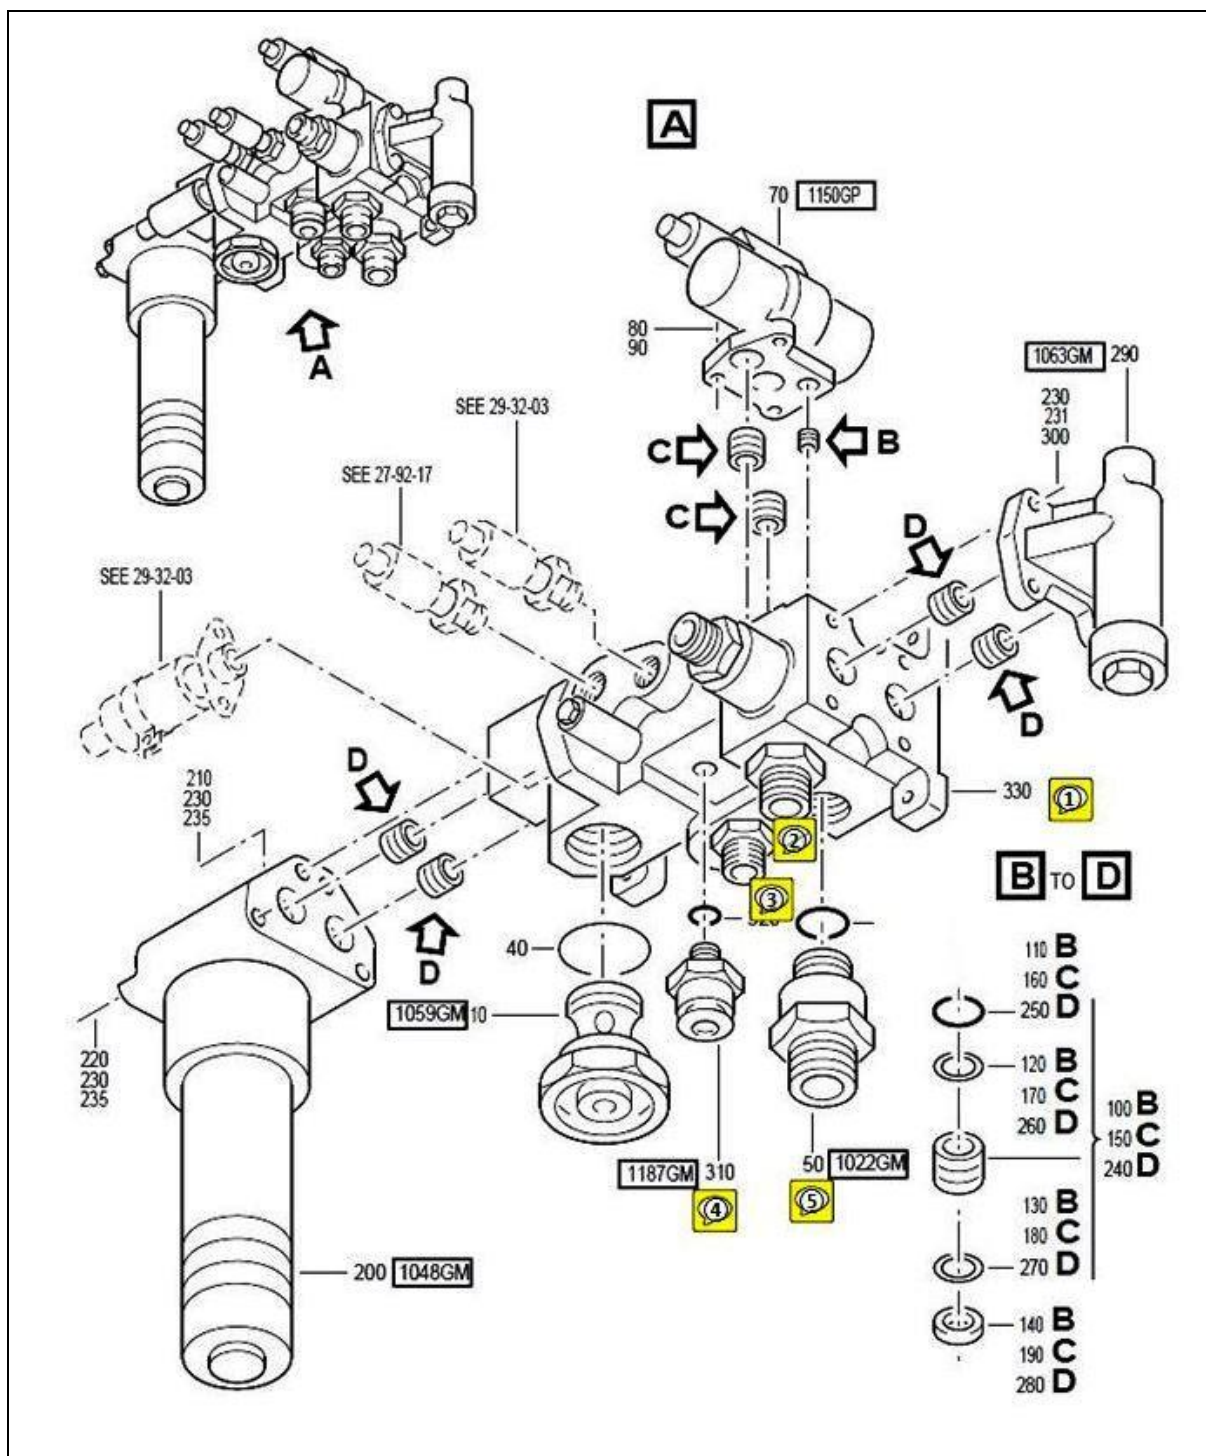
Rys.1. Korpus i części montowane w korpusie:

Po przylocie samolotu z rejsu organizacja obsługowa A<sup>1</sup> zlokalizowała podciek płynu hydraulicznego w zielonej instalacji hydraulicznej. Stwierdzono, że podciek występuje na korpusie – poz. ① na rys. 1. Zgodnie z AMM 29-00-00-790-001-A „Manifold Fitting” stwierdzono, że wyciek jest „poza limitem”. Pierwszą czynnością jaką podjęto w celu usunięcia usterki była wymiana uszczelek na króćcach i zaworze – poz. ②, ③, ④, ⑤ na rys. 1. Po wymianie uszczelek podciek wciąż występował. Podjęto decyzję o zamówieniu korpusu, króćców i zaworu (poz. ①, ②, ③, ④, ⑤ na rys. 1). Po montażu w/w elementów

podciek nie ustąpił. W takiej sytuacji, poproszono o asystę organizację obsługową B<sup>1</sup>. Mechnicy tej organizacji stwierdzili, że jeden z króćców był dokręcony zbyt mocno a drugi zbyt słabo. Ponadto, na wewnętrznych gwintach w korpusie stwierdzono resztki uszczelki. Po oczyszczeniu gwintów w korpusie oraz wymianie uszczelki, zamontowano zdemontowane uprzednio części zgodnie z AMM 29-11-14/401. Uzupełniono płyn hydrauliczny. Sprawdzone instalację na okoliczność podcieków. Podcieków nie stwierdzono. Samolot został dopuszczony do lotu.

- ① - korpus (Manifold Assy, p/n D2907019600600),
- ②, ③, ④ - króciec,
- ⑤ - zawór (Check Valve).

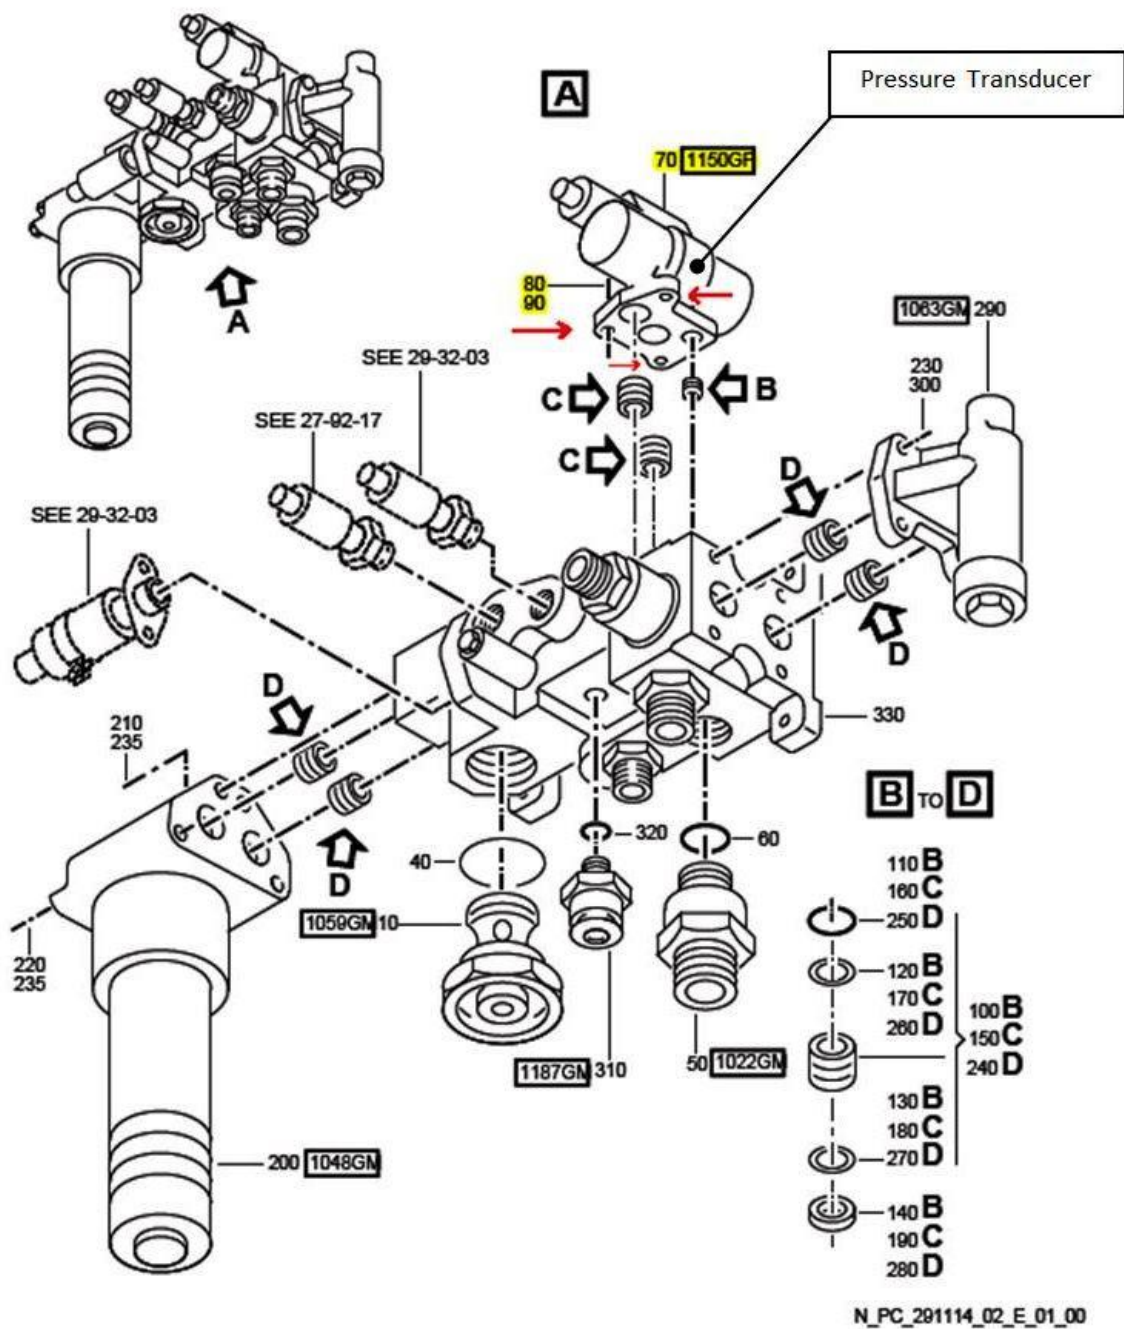
Po powrocie samolotu z drugiego po w/w pracach rejsu, ponownie zauważono podciek płynu hydraulicznego w tym samym rejonie. Po przeprowadzeniu oględzin przez mechaników organizacji obsługowej B stwierdzono nieprawidłowy montaż nadajnika ciśnienia (rys. 2 – Pressure Transducer). Dwie z trzech śrub mocujących były niedokręcone. Montaż tego nadajnika wykonany był przez organizację obsługową A. Mechnicy organizacji obsługowej B prawidłowo zamontowali nadajnik i sprawdzili instalację na okoliczność podcieków. Podcieków nie stwierdzono. Samolot został dopuszczony do lotu.

Rys. 2. Nadajnik ciśnienia (Pressure Transducer); strzałki wskazują śruby mocujące.
