PAŃSTWOWA KOMISJA BADANIA WYPADKÓW LOTNICZYCH

Informacja o zdarzeniu [raport]

| Numer ewidencyjny zdarzenia: | 2120/15 | | | |
| Rodzaj, typ statku powietrznego: | szybowiec SZD-54-2 Perkoz | | | |

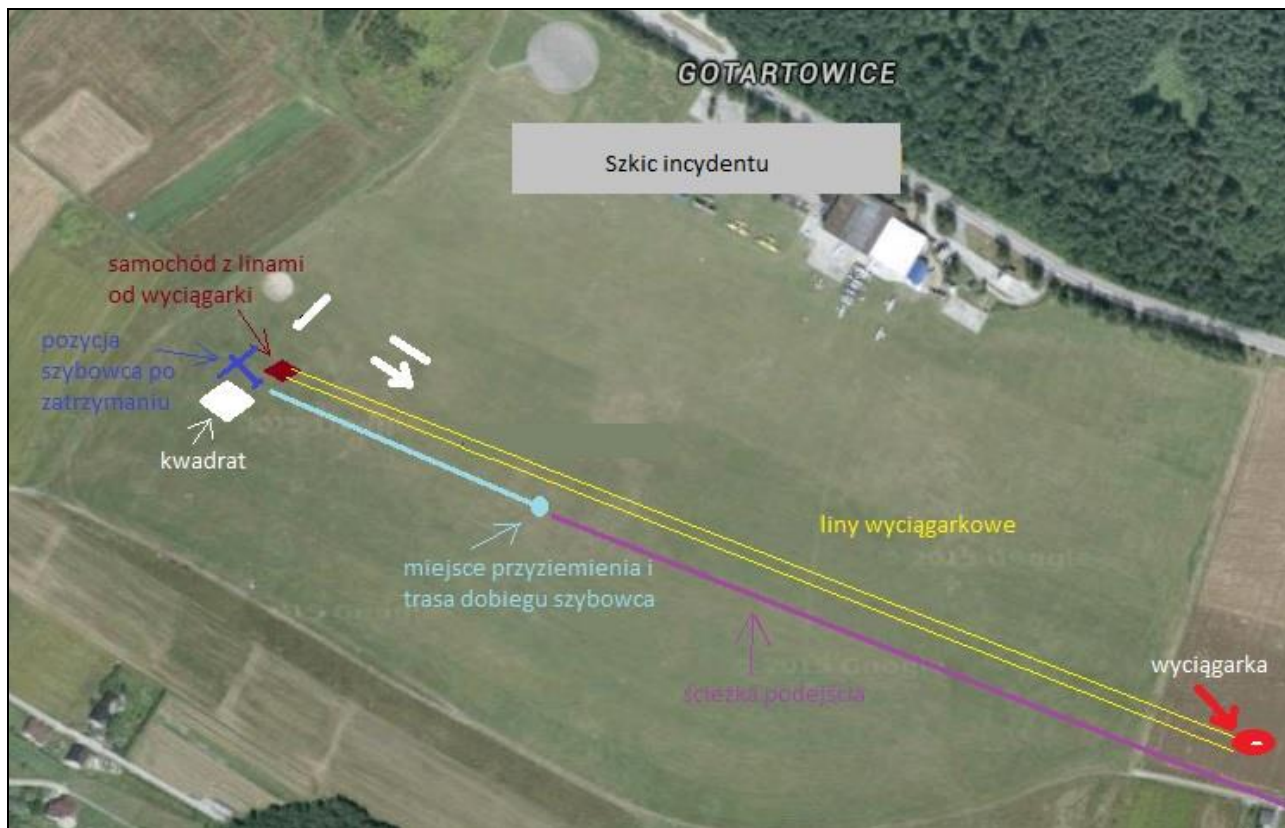
Rys.1 Szkic sytuacyjny miejsca zdarzenia szybowca SZD-54-2 Perkoz (wykonany przez podmiot badający)

przeciwnie do kierunku startu. Pilot zaplanował lądowanie z wiatrem na pasie startu, wzdłuż rozciągniętych lin wyciągarkowych (rys.1).

Po przyziemieniu szybowiec, bez zmiany kierunku toczenia, w końcowej fazie dobiegu uderzył prawą końcówką skrzydła w samochód rozwijający liny od wyciągarki (rys.1÷7). Następnie lewe skrzydło uderzyło krawędzią natarcia w maszt anteny radiowej ustawiony w „kwadracie” (rys.1,8). Po zatrzymaniu się szybowca załoga nie doznając żadnych obrażeń opuściła kabinę. Zdarzenie zaistniało o godz. 16:20 LMT.

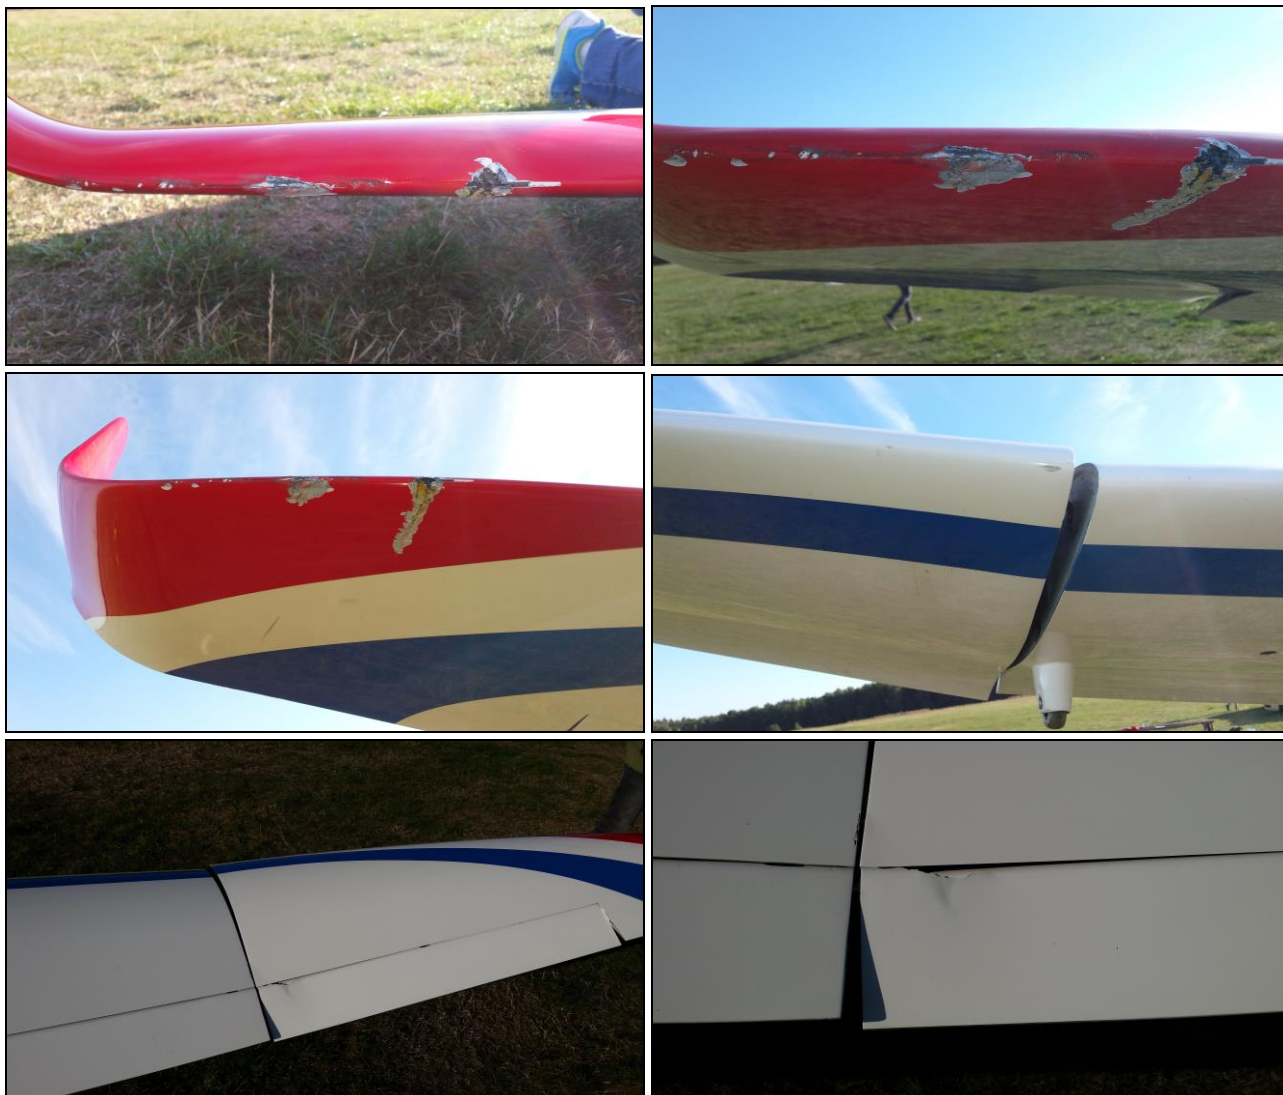
W wyniku zdarzenia uszkodzeniu uległy: prawa końcówka skrzydła na krawędzi natarcia oraz jej dźwigar, który łączy ją ze skrzydłem; okucie łączące lotkę końcówki skrzydła w miejscu przekazywania napędu ze skrzydła; krawędź natarcia lewego skrzydła. Charakter i zakres uszkodzeń szybowca pokazano na zdjęciach (rys.2÷8). Po wykonaniu zdjęć uszkodzonych elementów, szybowiec przetransportowano do hangaru.

Rys.2÷7 Widoczne uszkodzenia końcówki prawego skrzydła na krawędzi natarcia oraz okucia łączącego lotkę końcówki skrzydła (fot. podmiot badający)

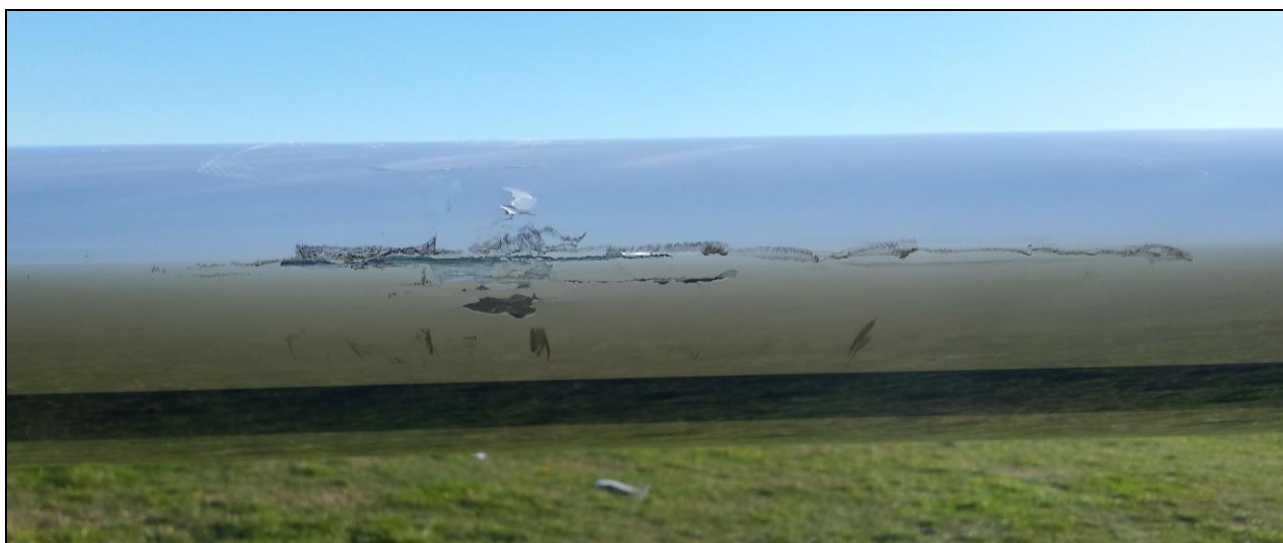
Rys.8 Widoczne uszkodzenia krawędzi natarcia lewego skrzydła szybowca SZD-54-2 Perkoz (fot. podmiot badający)
