PAŃSTWOWA KOMISJA BADANIA WYPADKÓW LOTNICZYCH

Informacja o zdarzeniu [raport]

Numer ewidencyjny zdarzenia:	142/16			
Rodzaj zdarzenia:	INCYDENT			
Data zdarzenia:	21 stycznia 2016 r.			
Miejsce zdarzenia:	Port lotniczy EYVI (Vilnius)			
Rodzaj, typ statku powietrznego:	Samolot Bombardier DHC-8-400			
Użytkownik / Operator SP:	PLL „LOT” SA			
Dowódca SP:	Pilot zawodowy liniowy			
Liczba ofiar / rodzaj obrażeń:	<i>Śmiertelne</i>	<i>Poważne</i>	<i>Lekkie</i>	<i>Bez obrażeń</i>
	-	-	-	-
Nadzorujący badanie:	Tomasz Makowski			
Podmiot badający:	Użytkownik			
Skład zespołu badawczego:	Nie powoływano			
Forma dokumentu zawierającego wyniki:	Informacja o zdarzeniu			
Zalecenia:	NIE			
Adresat zaleceń:	NIE DOTYCZY			
Data zakończenia badania:	29.02.2016

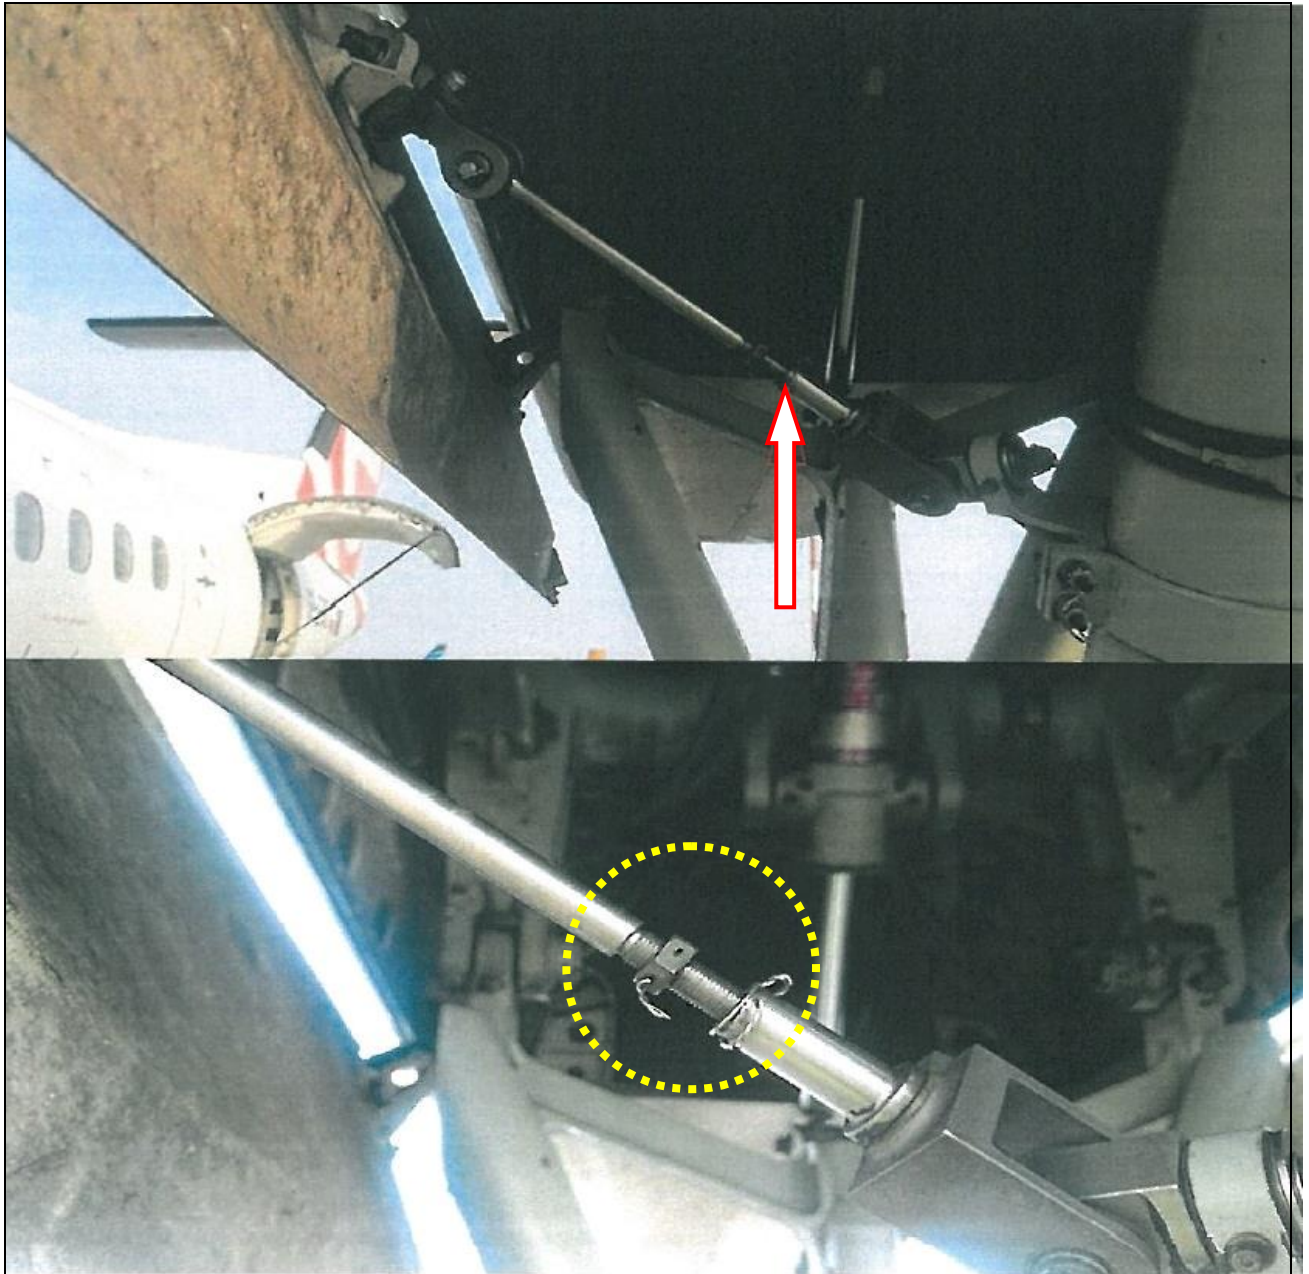
Podczas wykonywania przeglądu przedlotowego (PDC) załoga stwierdziła, że drut kontruujący nakrętkę blokującą w stałej pozycji śrubę popychacza przedniej prawej pokrywy lewego podwozia głównego jest zerwany (p. zdjęcia poniżej). Usterkę zgłoszono do LOT OTE. Uprawniony mechanik wysłany do Wilna stwierdził podczas regulacji długości popychacza, że śruba wykonała 26 pełnych obrotów w gwincie tulei. Celem wykonania pełnej regulacji pokryw podwozia samolot przebazowano operacyjnie do EPWA. O zdarzeniu poinformowano Wytwórcę samolotu, a inżynier odpowiedzialny za flotę złożył raport GSR.

Zerwanie drutu zabezpieczającego nakrętkę blokującą w stałej pozycji śrubę popychacza przedniej prawej pokrywy lewego podwozia głównego z nieustalonego powodu.

- *Zdarzenie zarejestrowano w bazie danych SMS i sklasyfikowano wg kryteriów przyjętych w PLL „LOT” SA. Będzie ono ujęte we wskaźnikach bezpieczeństwa lotniczego (SPI) monitorowanych zgodnie z zasadami zawartymi w Podręczniku Zarządzania Bezpieczeństwem Lotniczym.*
- *KBZL w ramach akcji zapobiegawczej zleciła sprawdzenie popychaczy pokryw podwozia głównego w całej flocie DHC-8-400.*
- *Wydano i wykonano w dniach 29-31.01.2016 r. Engineering Order ELOT/Q40/0004/16 na jednorazową inspekcję zabezpieczenia kontrującego na MLG FWD ROD.*
