PAŃSTWOWA KOMISJA BADANIA WYPADKÓW LOTNICZYCH

Informacja o zdarzeniu [raport]

Numer ewidencyjny zdarzenia:	853/16			
Rodzaj zdarzenia:	<i>INCYDENT</i>			
Data zdarzenia:	<i>7 maja 2016 r.</i>			
Miejsce zdarzenia:	<i>lotnisko Piotrków Trybunalski (EPPT)</i>			
Rodzaj, typ statku powietrznego:	<i>szybowiec SZD-30 Pirat</i>			
Dowódca SP:	<i>pilot szybowcowy</i>			
Liczba ofiar / rodzaj obrażeń:	<i>Śmiertelne</i>	<i>Poważne</i>	<i>Lekkie</i>	<i>Bez obrażeń</i>
				<i>1</i>
Nadzorujący badanie:	<i>Michał Cichoń</i>			
Podmiot badający:	<i>PKBWL – na podstawie informacji przedstawionych przez użytkownika SP</i>			
Skład zespołu badawczego:	<i>nie wyznaczano</i>			
Zalecenia:	<i>NIE</i>			
Adresat zaleceń:	<i>NIE DOTYCZY</i>			
Data zakończenia badania:	<i>6 lipca 2016 r.</i>

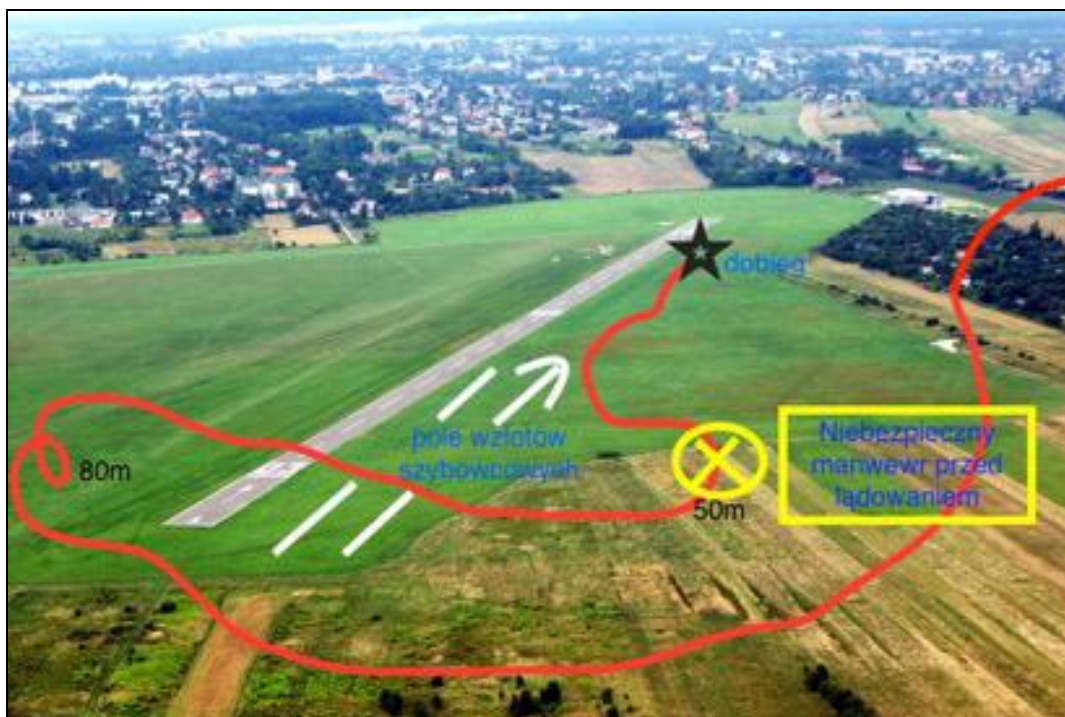
Rys.1 Szkic sytuacyjny zdarzenia (poglądowy), udostępniony przez użytkownika SP

W dniu 07.05.2016 r. pilot szybowcowy wykonywał treningowy lot termiczny na szybowcu SZD-30 Pirat. Start odbywał się za wyciągarką, z bocznym wiatrem, z pola wlotów szybowcowych na kierunku „03” lotniska EPPT. Start szybowca przebiegał prawidłowo. Po wyczepieniu liny wyciągarkowej na wysokości około 350 m, pilot rozpoczął poszukiwania noszeń termicznych po wschodniej części lotniska. Po kilku minutach lotu i utracie wysokości do 200 m, przeleciał linie pasa „03” i zaczął krążyć po zachodniej części lotniska. Na wysokości około 80 m pilot podjął decyzję o powrocie nad pole wlotów. Przekraczając linię lądowania na wysokości 50 m wykonał głęboki zakręt z wiatrem. Wiązało się to z dużą utratą wysokości, a wyprowadzenie z przechylenia

do lotu poziomego odbyło się na wysokości ok. 30 m. Po zakręcie, wykonując jeszcze poprawki sterem kierunku, pilot wyprowadził szybowiec na prostą do lądowania i bezpiecznie wylądował z przelotem. Zdarzenie zaistniało o godz. 16:15 LMT. Lot trwał 8 min. Szkic sytuacyjny zdarzenia (poglądowy) pokazano na rys.1.

Podczas podchodzenia do lądowania pilot nie zgłaszał planowanych manewrów (esowania) oraz przeciął oś pasa bez wyraźnej zgody kierującego lotami.
