PAŃSTWOWA KOMISJA BADANIA WYPADKÓW LOTNICZYCH

Informacja o zdarzeniu [Raport]

Numer ewidencyjny zdarzenia:	856/16			
Rodzaj zdarzenia:	INCYDENT			
Data zdarzenia:	7 maja 2016 r.			
Miejsce zdarzenia:	Strefa kręgu lotniska Aleksandrowice, EPBA			
Rodzaj, typ statku powietrznego:	Samolot UL, Virus 912			
Dowódca SP:	Instruktor			
Liczba ofiar / rodzaj obrażeń:	<i>Śmiertelne</i>	<i>Poważne</i>	<i>Lekkie</i>	<i>Bez obrażeń</i>
	-	-	-	2
Nadzorujący badanie:	Ryszard Rutkowski			
Podmiot badający:	Zamknięcie badania na zgłoszeniu			
Skład zespołu badawczego:	Nie wyznaczano			
Forma dokumentu zawierającego wyniki:	Informacja o zdarzeniu [raport]			
Zalecenia:	Tak			
Adresat zaleceń:	Producent			
Data zakończenia badania:	26.07.2016

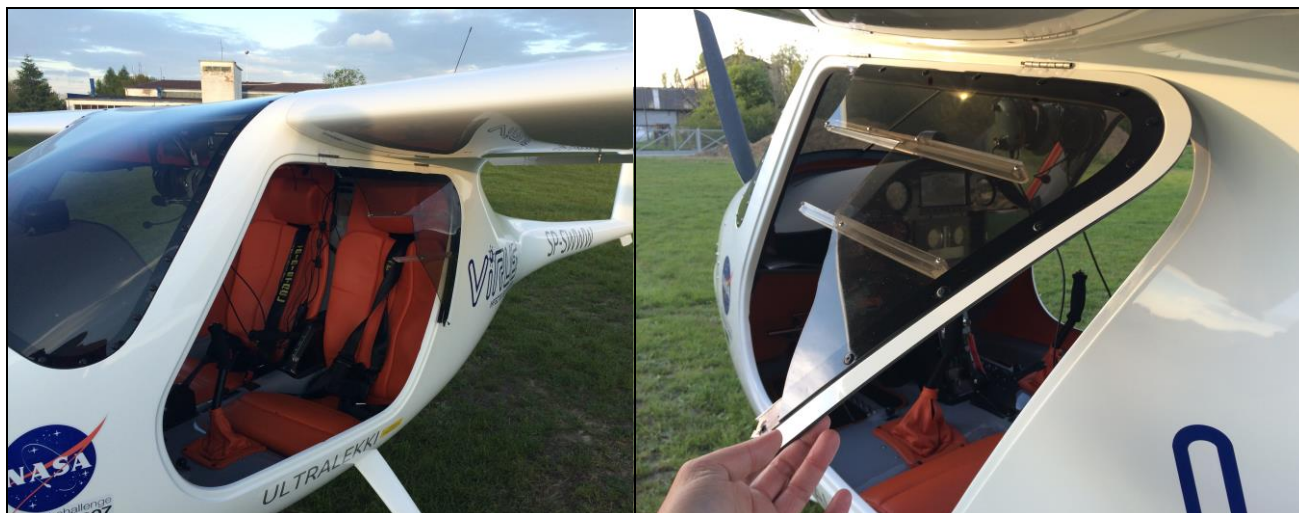
uczni. Większa część drzwi odpadła, a przy kadłubie pozostała tylko niewielka część ramy drzwi z fragmentem oszklenia i z zawiasami, jak to pokazano na zdjęciach [1] i [2] poniżej.

Rys. 1 i 2. Stan lewych drzwi po wypadku oraz część ramy lewych drzwi i oszklenia z zawiasami.

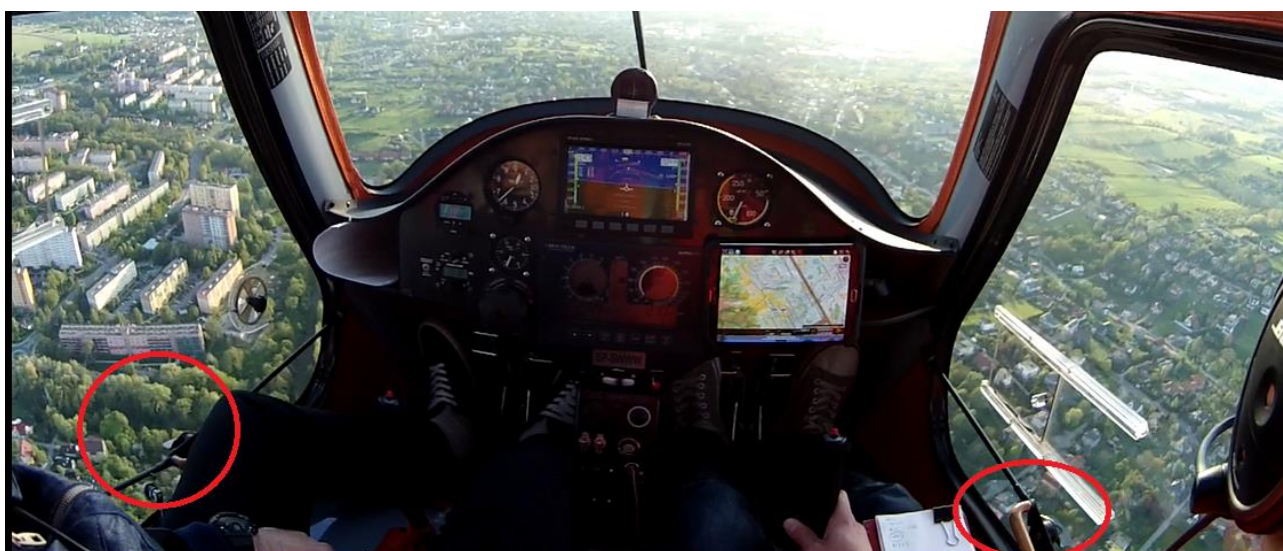
Analizując przebieg lotów na podstawie dwóch filmów zapisanych kamerą zainstalowaną w kabinie (filmy zabezpieczono w aktach badania zdarzenia) Komisja stwierdziła, że podczas drugiej serii lotów **zamek drzwi lewych był ZAMKNIĘTY, ale niezabezpieczony**, jak to pokazano na zdjęciu, Rys. 3. poniżej.

Rys. 3. Położenie klamek drzwi prawych i lewych podczas drugiej serii lotów – klamka prawa uniesiona do góry – zabezpieczona, klamka lewa opuszczona – niezabezpieczona.

Postępujący podczas tej serii lotów proces stopniowego cofania się rygla doprowadził do niekontrolowanego otwarcia drzwi na kolejnym czwartym kręgu, po 22 s. lotu.

Wykonywanie drugiej serii lotów po kręgu z zamkniętymi, ale nie zabezpieczonymi lewymi drzwiami kabiny.

- uzupełnić IUwLiOT, Rozdział 7 – SAMOLOT I OPIS SYSTEMÓW o opis mechanizmu zamykania i zabezpieczania drzwi kabiny.
- uzupełnić IUwLiOT – Rozdział 8 – OBSŁUGA I KONSERWACJA, 8.3 HARMONOGRAM PRZEGLĄDÓW – KABINA o sprawdzenie mechanizmu zamykania kabiny.
- uzupełnić IUwLiOT – Rozdział 9 – UZUPEŁNIENIA, p. 9.5 Lista kontrolna czynności, str. 94, w zakresie czynności Przed startem w p. „Drzwi” jest: „ZAMKNIĘTE”, powinno być: „ZAMKNIĘTE-ZABEZPIECZONE”.

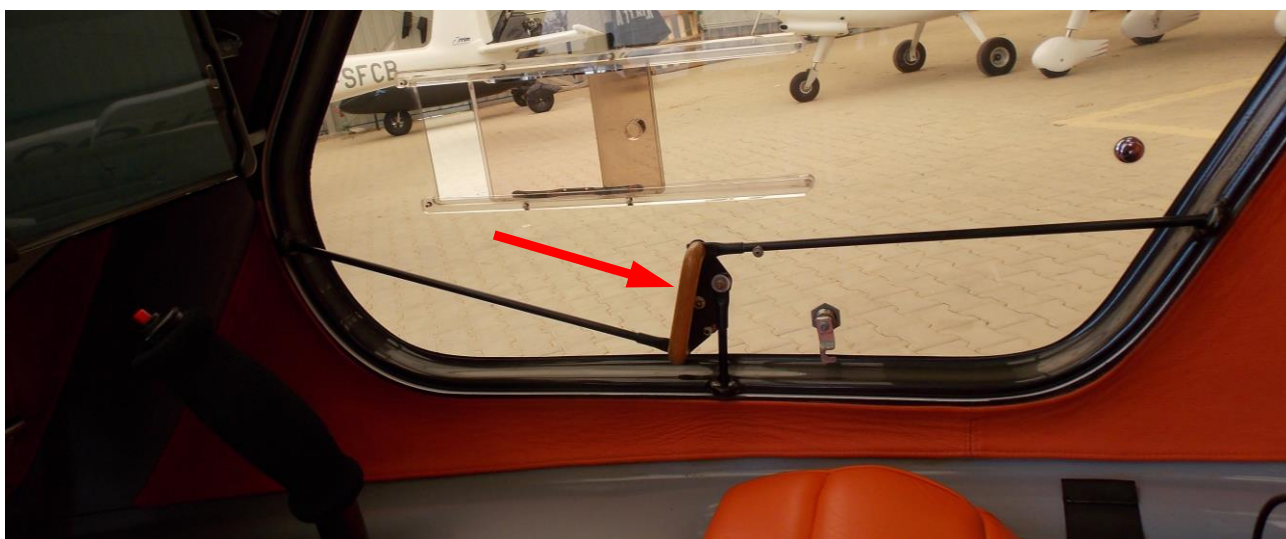
Rys. 4. Mechanizm zamykania drzwi prawych w pozycji „OTWARTE” – rygle w obrysie drzwi.

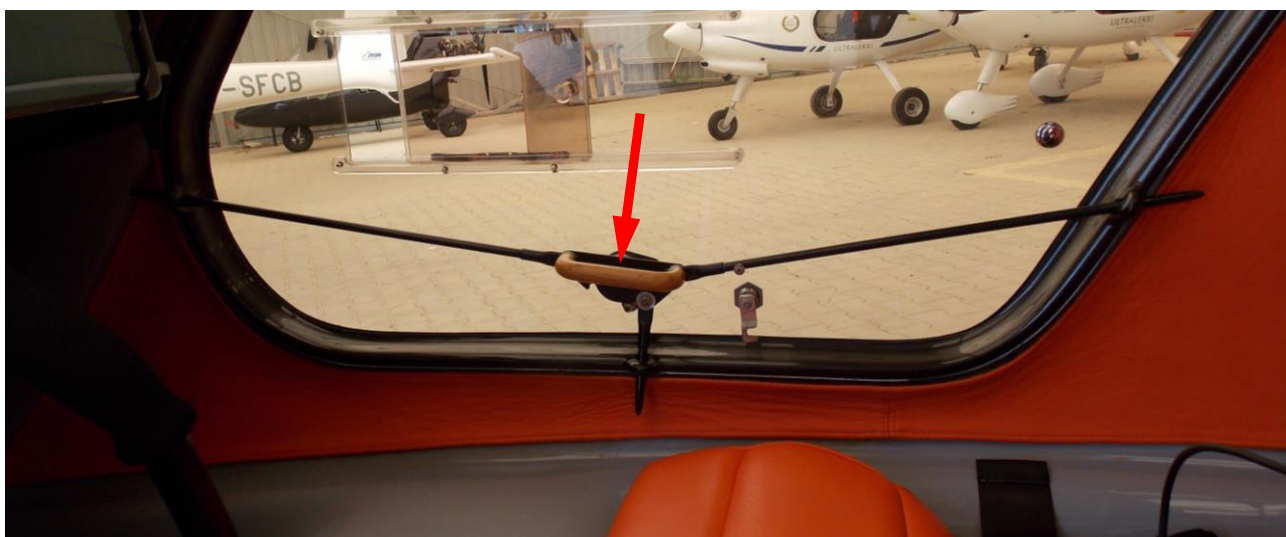
Rys. 5. Mechanizm zamykania drzwi prawych w pozycji „ZAMKNIĘTE – NIEZABEZPIECZONE”, ramię klamki w linii przedniego rygla – wszystkie rygły wysunięte – blokują nietrwale ramę drzwi w kadłubie.

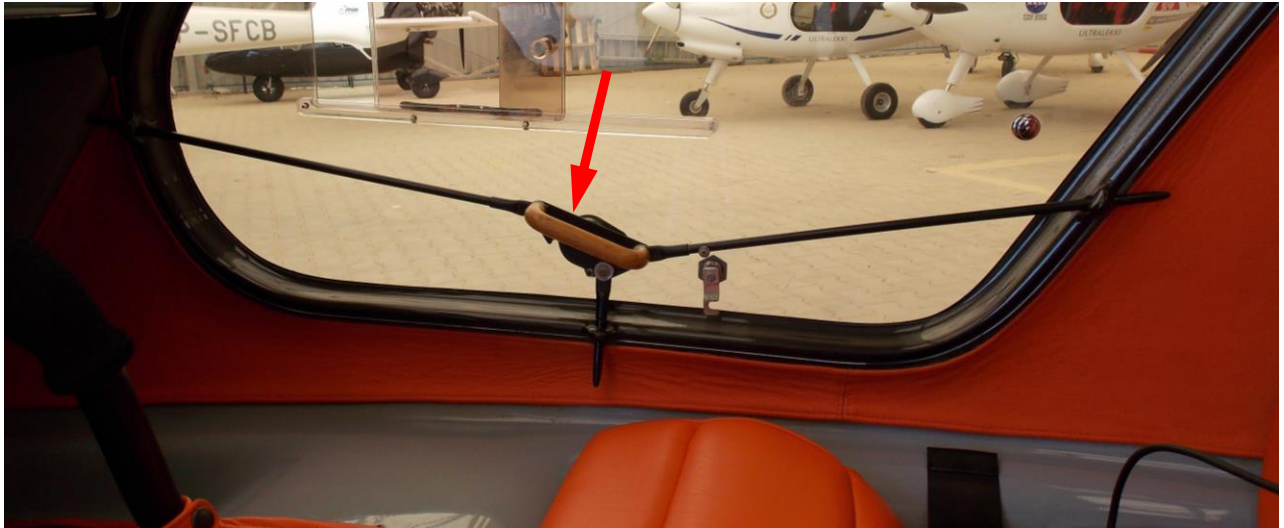
Rys. 6. Mechanizm zamykania drzwi prawych w pozycji „ZAMKNIĘTE-ZABEZPIECZONE”, ramię klamki po przejściu „martwego punktu” – przednia część klamki uniesiona do góry.
