## PAŃSTWOWA KOMISJA BADANIA WYPADKÓW LOTNICZYCH

### Informacja o zdarzeniu [Raport]

Numer ewidencyjny zdarzenia:	<b>919/16</b>			
Rodzaj zdarzenia:	<b>INCYDENT</b>			
Data zdarzenia:	<b>12 maja 2016 r.</b>			
Miejsce zdarzenia:	<b>Lotnisko Rybnik Gotartowice, EPRG</b>			
Rodzaj, typ statku powietrznego:	<b>Samolot ultralekki 3X47 Navigator UL 002</b>			
Dowódca SP:	<b>Pilot samolotowy zawodowy</b>			
Liczba ofiar / rodzaj obrażeń:	<i>Śmiertelne</i>	<i>Poważne</i>	<i>Lekkie</i>	<i>Bez obrażeń</i>
	-	-	-	<b>1</b>
Nadzorujący badanie:	<b>Ryszard Rutkowski</b>			
Podmiot badający:	<b>Zamknięcie badania na zgłoszeniu</b>			
Skład zespołu badawczego:	<b>Nie wyznaczano</b>			
Forma dokumentu zawierającego wyniki:	<b>Informacja o zdarzeniu [raport]</b>			
Zalecenia:	<b>Nie wydano</b>			
Adresat zaleceń:	<b>Nie dotyczy</b>			
Data zakończenia badania:	<b>6 lipca 2016 r.</b>

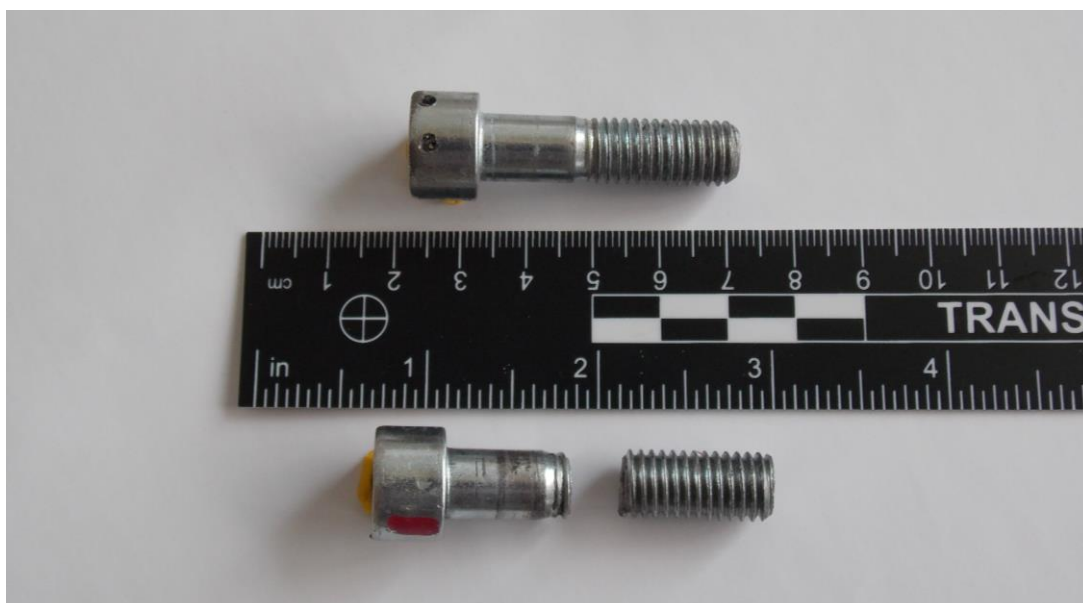
Dokonano oględzin zerwanej śruby M10 x 50 i stwierdzono, że zerwanie nastąpiło na przejściu części gwintowanej w walcową i było wynikiem koncentracji naprężeń w strefie działania karbu. Na zdjęciu poniżej pokazano zerwaną śrubę i nieuszkodzoną śrubę bliźniaczą, Rys. 1.

***Rys. 1. Śruby M10 x 50 mocujące silnik do łoża. Śruba nieuszkodzona i śruba zerwana.***

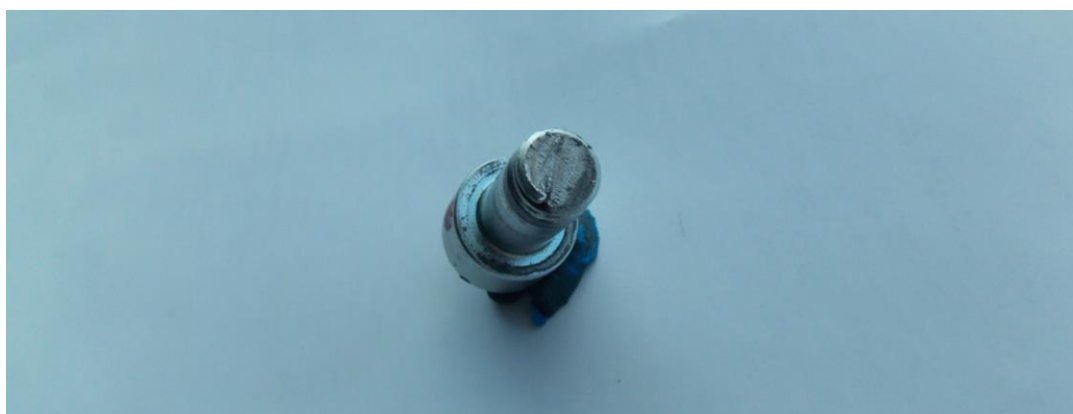
Charakter przełomu świadczy o szybkim rozprzestrzenianiu się pęknięcia od miejsca gdzie zostało zainicjowane, Rys. 2.

***Rys. 2. Widok przełomu zerwanej śruby. Widoczne miejsce zainicjowania pęknięcia (ciemne - graniczące na obwodzie z gwintem). Pozostała, jasna część, to pęknięcie doraźne.***

Inicjacja pęknięcia mogła być wynikiem poluzowania złącza śrubowego w trakcie eksploatacji, na skutek czego, na śrubę oddziaływały siły zginające. Rozwój pęknięcia postępował w krótkim czasie i przez to mógł być niezauważony podczas przeglądów.

**Przyczyny zdarzenia lotniczego:** poluzowanie w trakcie eksploatacji dolnego prawego złącza śrubowego mocującego silnik do łoża.
