**986/16**

## RAPORT KOŃCOWY

Numer ewidencyjny zdarzenia:	<b>986/16</b>			
Rodzaj zdarzenia:	<b>WYPADEK</b>			
Data zdarzenia:	<b>19 maja 2016 r.</b>			
Miejsce zdarzenia:	<b>Szarbków k. Pińczowa</b>			
Rodzaj, typ statku powietrznego:	<b>Szybowiec Ka-6 CR</b>			
Znak rozpoznawczy SP:	<b>SP-3851</b>			
Użytkownik / Operator SP:	<b>Prywatny</b>			
Dowódca SP:	<b>Pilot szybowcowy</b>			
Liczba ofiar / rodzaj obrażeń:	<i>Śmiertelne</i>	<i>Poważne</i>	<i>Lekkie</i>	<i>Bez obrażeń</i>
		<b>1</b>		
Nadzorujący badanie:	<b>Jacek Bogatko</b>			
Podmiot badający:	<b>PKBWL</b>			
Skład zespołu badawczego:	<b>Nie wyznaczano</b>			
Zalecenia:	<b>Nie</b>			
Adresat zaleceń:	<b>Nie dotyczy</b>			
Data zakończenia badania:	<b>2 września 2016 r.</b>

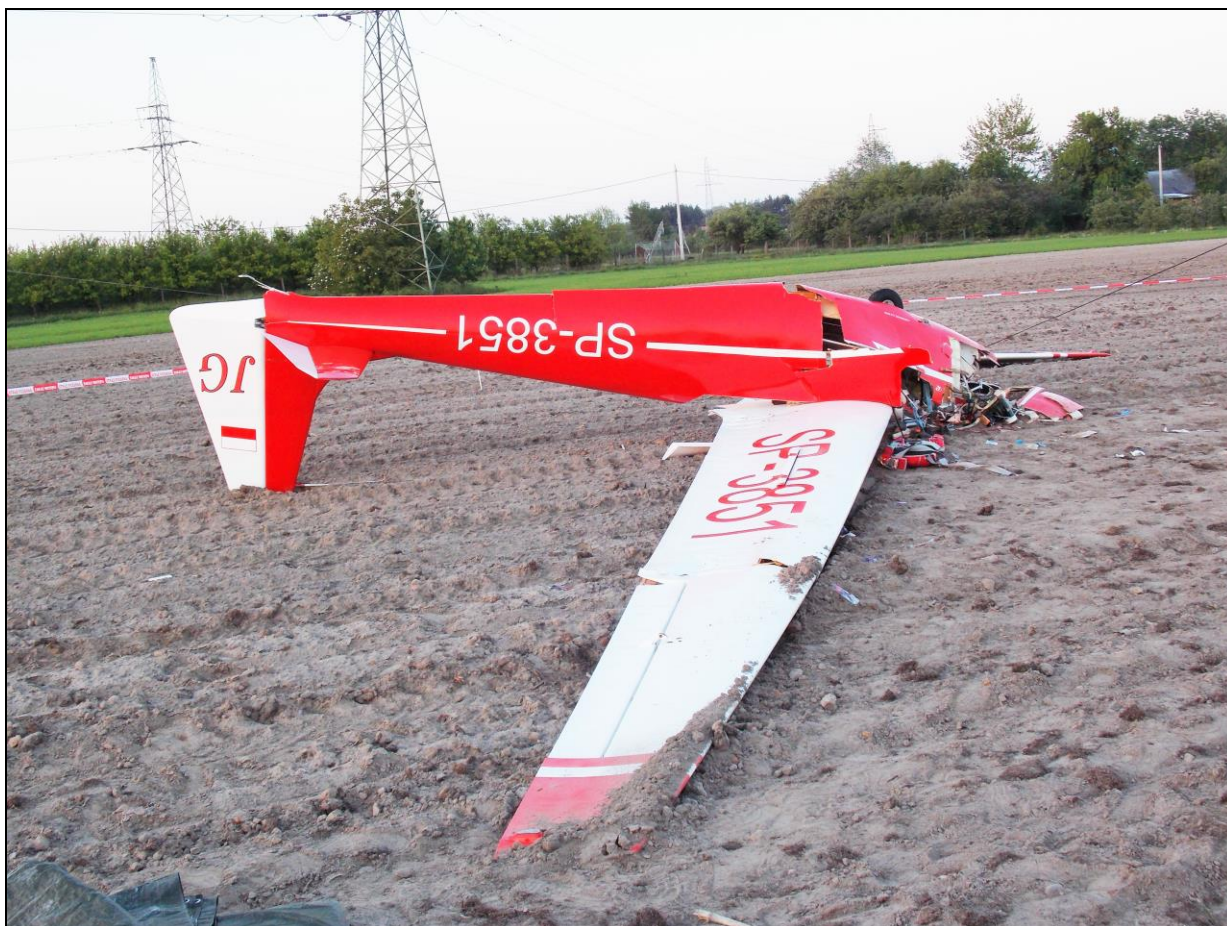
**Uszkodzenia:** całkowicie rozbita przednia część kadłuba, która wbiła się w ziemię, środkowa część kadłuba połamana, popękane poszycie kadłuba w części ogonowej, skrzydła wraz z okuciami wyłamane z kadłuba, ułamany około dwu metrowy fragment prawego skrzydła, uszkodzenia lewego skrzydła. Uszkodzony szybowiec pokazano na ilustracjach nr 1.

*Ilustracje nr 1. Widok na uszkodzony szybowiec. Widoczne słupy linii wysokiego napięcia.*

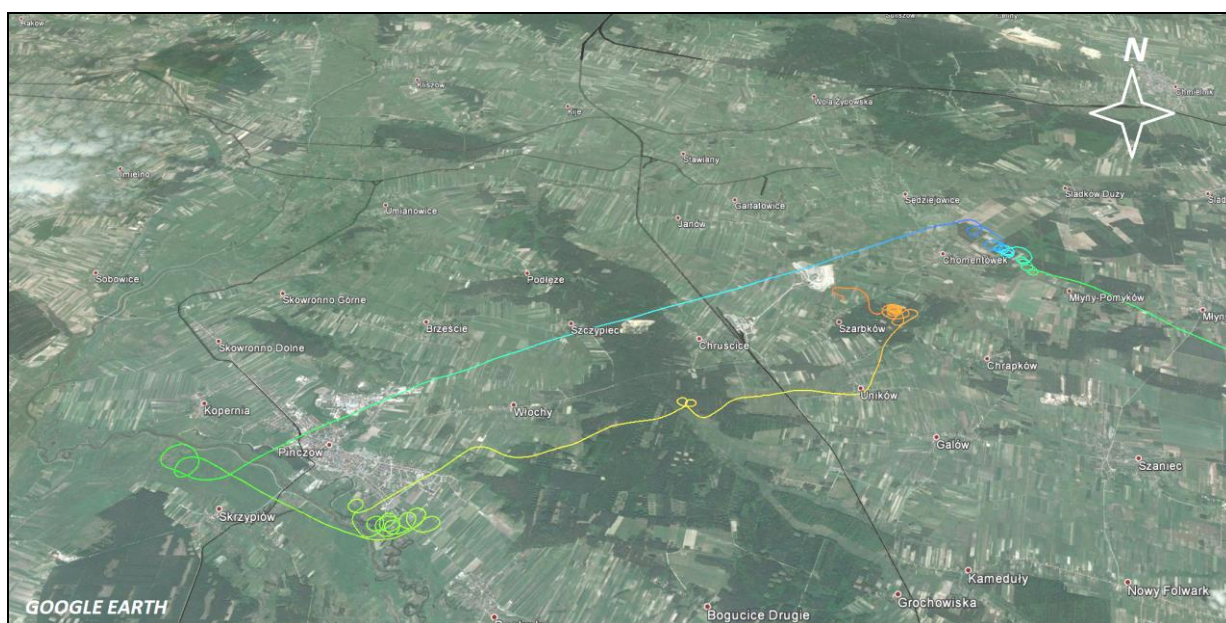
Ilustracja nr 2.

Szybowiec wystartował o godzinie 10:22. Po osiągnięciu podstawy chmur, około godziny jedenastej pilot zdecydował się odejść na pierwszy odcinek trasy. Warunki meteorologiczne były dobre. Podstawy chmur 1200 m noszenia 4 - 5 m/s i wiał słaby wiatr. Po zaliczeniu pierwszego punktu zwrotnego pilot kontynuował lot do drugiego punktu zwrotnego. W odległości około 20 km przed Pińczowem w powietrzu pojawiło się zamglenie i termika zaczęła słabnąć. Po zaliczeniu drugiego punktu zwrotnego, pilot skierował szybowiec na południowy wschód jednak chmury zaczęły szybko zanikać. Kiedy szybowiec znalazł się na wysokości około 500 m, pilot wybrał pole nadające się do przygodnego lądowania. Wykonując lot w jego kierunku zwrócił uwagę na las, który jego zdaniem dawał jeszcze nadzieje na występowanie termiki. Kiedy na wysokości około 350 m doleciał w rejon tego lasu, znalazł tylko zanikające resztki termiki, które próbował jeszcze bez powodzenia wykorzystać.

*Ilustracja nr 2. Końcowa faza lotu szybowca wg zapisu z GPS.*

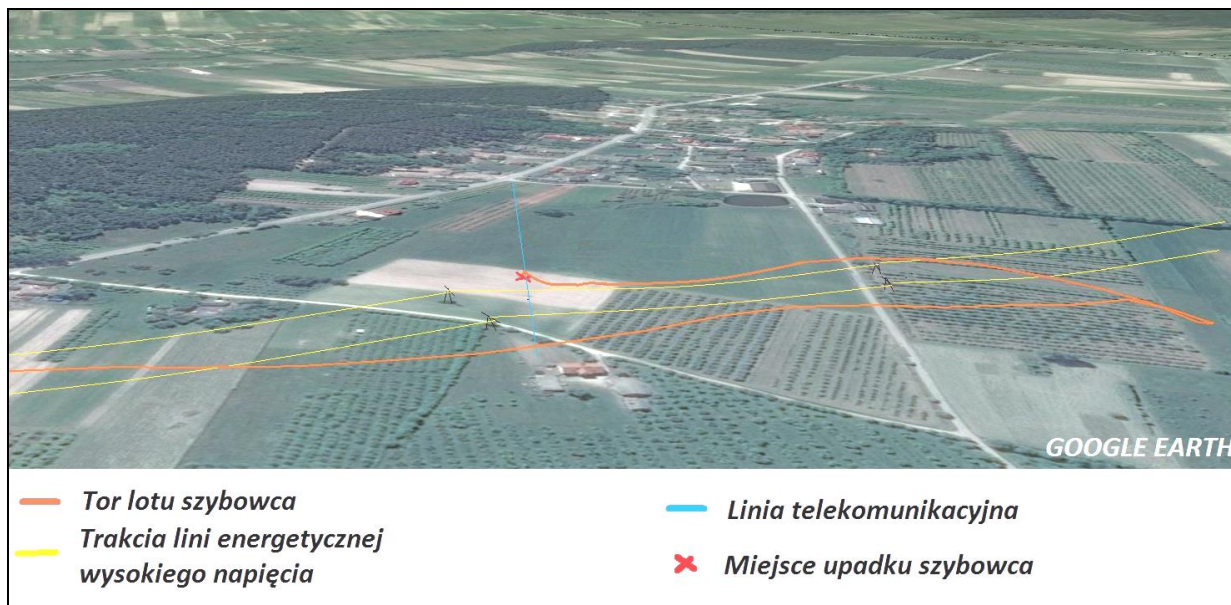
telekomunikacyjnej przebiegającej nad polem pod kątem około 30° do kierunku, na jakim zamierzał lądować. W płytkim prawym zakręcie nisko nad ziemią szybowiec zahaczył prawym skrzydłem o jej przewód. Ilustracja nr 3.

***Ilustracja nr 3. Końcowa faza podejścia do lądowania sporządzona na podstawie odczytanego zapisu lotu (plik IGC).***

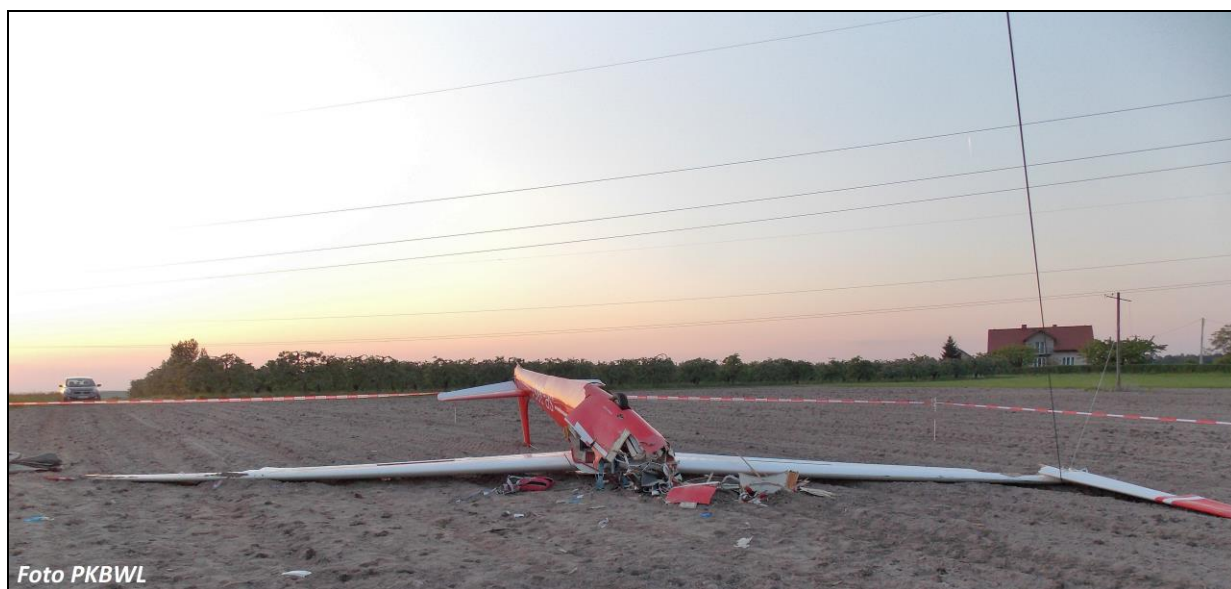
Szybowiec wykonał w powietrzu ¼ obrotu w pionie i zderzył się z ziemią. W wyniku zderzenia pilot odniósł ciężkie obrażenia ciała, a szybowiec został rozbity. Ilustracja nr 3

***Ilustracja nr 4. Widok na rozbity szybowiec. Widoczne dwie linie wysokiego napięcia i kabel linii telekomunikacyjnej.***

1. Zmiana pierwotnej decyzji o wyborze terenu do wykonania przygodnego lądowania.
2. Wykonanie przygodnego lądowania na słabo rozpoznanym terenie.
3. Zahaczenie skrzydłem o przewód linii telekomunikacyjnej w wyniku czego szybowiec zderzył się z ziemią.

zdaniem Komisji po wybraniu terenu do przygodnego lądowania pilot nie powinien zmieniać swojej decyzji ze względu na konieczność wykonywania manewrów w deficycie czasu i na małej wysokości.
