PAŃSTWOWA KOMISJA BADANIA WYPADKÓW LOTNICZYCH

Informacja o zdarzeniu [raport]

Numer ewidencyjny zdarzenia:	1262/16			
Rodzaj zdarzenia:	INCYDENT			
Data zdarzenia:	5 czerwca 2016 r.			
Miejsce zdarzenia:	EPSU			
Rodzaj, typ statku powietrznego:	szybowiec SCHLEICHER ASH 31Mi			
Dowódca SP:	pilot samolotowy zawodowy			
Liczba ofiar / rodzaj obrażeń:	<i>Śmiertelne</i>	<i>Poważne</i>	<i>Lekkie</i>	<i>Bez obrażeń</i>
	-	-	-	1
Nadzorujący badanie:	Maciej Lasek			
Podmiot badający:	użytkownik			
Skład zespołu badawczego:	nie wyznaczano			
Forma dokumentu zawierającego wyniki:	INFORMACJA O ZDARZENIU[RAPORT]			
Zalecenia:	NIE			
Adresat zaleceń:	NIE DOTYCZY			
Data zakończenia badania:	6 lipca 2016 r.

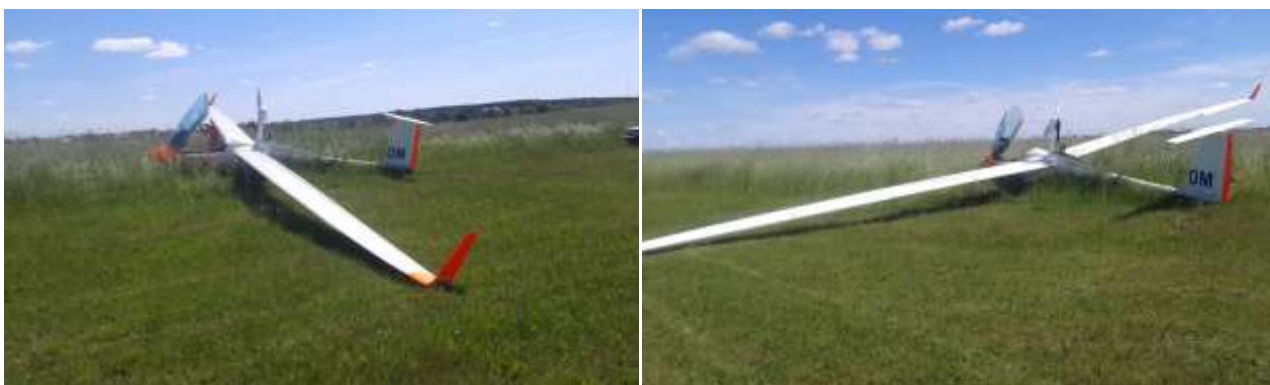
Fot.1 Miejsce zakończenia dobiegu przez szybowiec

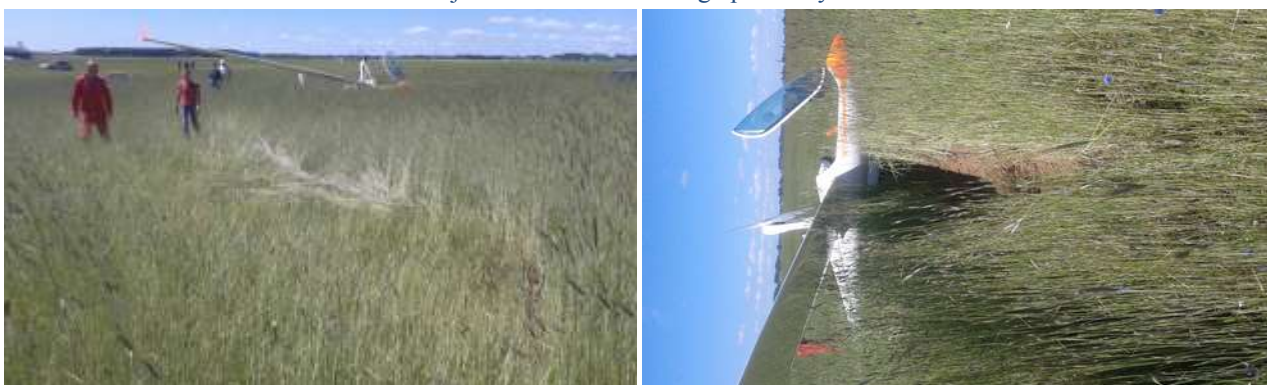
Fot.2 Ślady przyziemienia - zaczepienie skrzydłem o zboże (z lewej) i ślad przesuwania się bokiem po wykonaniu cyrkla w prawo (z prawej).

Wykonanie manewru do lądowania na krytycznie małej wysokości podczas lotu z wysuniętym i wyłączonym napędem, co doprowadziło do przeciągnięcia szybowca w IV zakręcie, zaczepienia skrzydłem o ziemię i cyrkla.
