## PAŃSTWOWA KOMISJA BADANIA WYPADKÓW LOTNICZYCH

### Informacja o zdarzeniu [Raport]

Numer ewidencyjny zdarzenia:	<b>1581/16</b>			
Rodzaj zdarzenia:	<i>Wypadek</i>			
Data zdarzenia:	<i>5 lipca 2016 r.</i>			
Miejsce zdarzenia:	<i>Radomsko</i>			
Rodzaj, typ statku powietrznego:	<i>Szybowiec SZD-48 Jantar Std 2</i>			
Znak rozpoznawczy SP:	<i>SP-3686</i>			
Użytkownik / Operator SP:	<i>Prywatny</i>			
Dowódca SP:	<i>Pilot szybowcowy</i>			
Liczba ofiar / rodzaj obrażeń:	<i>Śmiertelne</i>	<i>Poważne</i>	<i>Lekkie</i>	<i>Bez obrażeń</i>
				<i>1</i>
Nadzorujący badanie:	<i>Jacek Bogatko</i>			
Podmiot badający:	<i>PKBWL na zgłoszeniu.</i>			
Skład zespołu badawczego:	<i>Nie wyznaczano</i>			
Zalecenia:	<i>Nie</i>			
Adresat zaleceń:	<i>Nie dotyczy</i>			
Data zakończenia badania:	<i>25 sierpnia 2016r.</i>

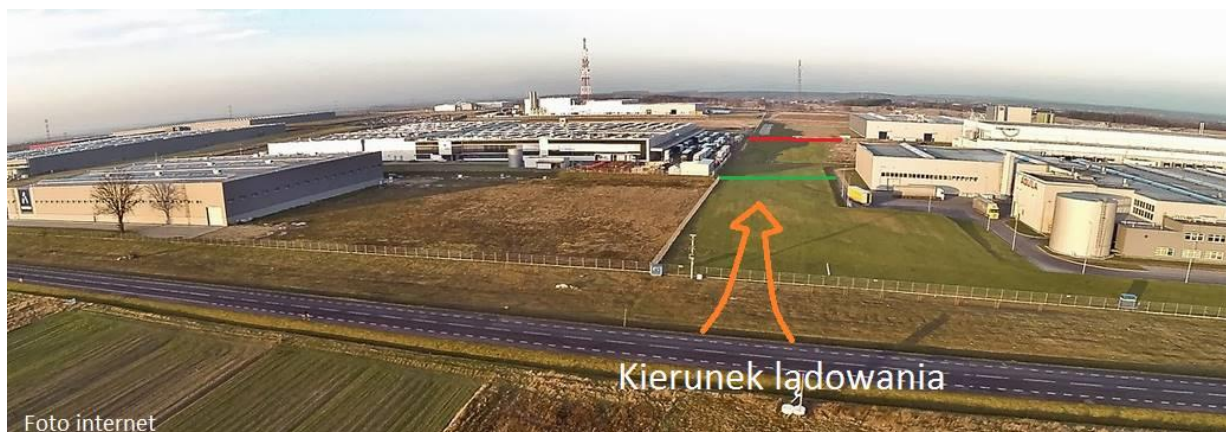
długi wykoszony pas trawy, jak ocenił nadający się idealnie do tego celu. Przelatując wzdłuż wybranego terenu na wysokość 220 m nie zauważył niczego niepokojącego. Podejście do lądowania wykonał z lekkim tylnym wiatrem z nad drogi. Kiedy szybowiec znajdował się na wysokości 20 m na prostej do lądowania, pilot zauważył mniej więcej w połowie wybranego pola uskok terenu i płotek z siatką pomalowaną na zielono, niewidoczne wcześniej z góry. Nie mając już innego wyboru pilot przeleciał nad płotkiem, przyziemił na następnym krótszym kawałku pola, które zakończone było wysokim płotem. Ilustracja nr 2.

***Ilustracja nr 2. Miejsce lądowania szybowca pomiędzy halami. Linia zielona wskazuje przybliżone położenie płotka a linia czerwona położenie płotu.***

wybór niewłaściwego terenu do wykonania lądowania przygodnego.

Zdaniem Komisji, planowanie lądowania przygodnego na terenie przemysłowym wiąże się z dużym prawdopodobieństwem natrafienia na przeszkody terenowe słabo widoczne z powietrza.

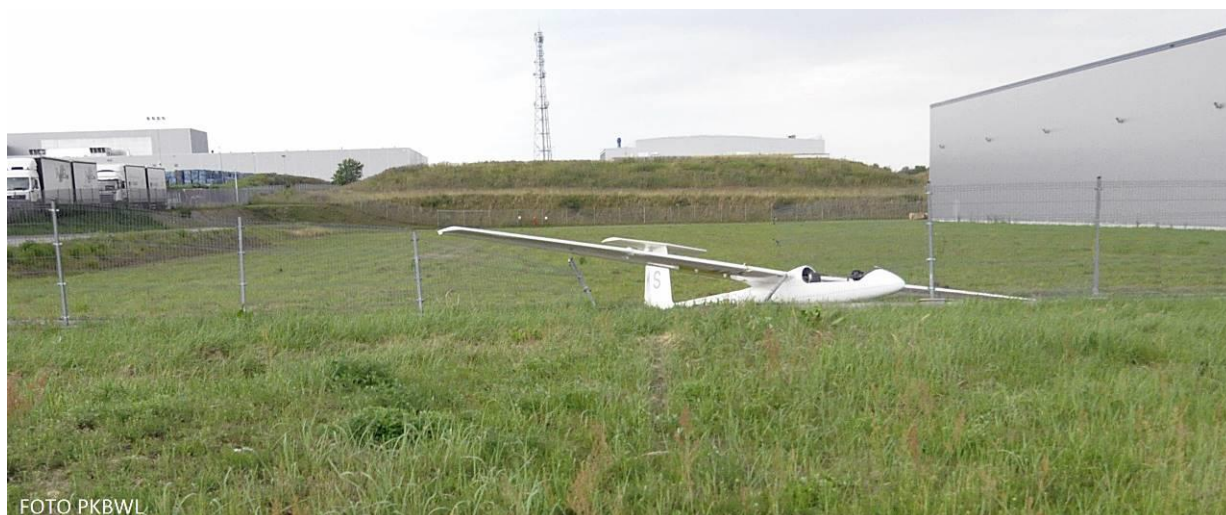
Pomimo użycia hamulca na koło i otwarcia pełnych hamulców aerodynamicznych, szybowiec zbyt wolno tracił prędkość. Pilot próbował jeszcze skrócić dobieg szybowca oddając drążek sterowy od siebie - dociskając jego nos do ziemi i wykonując cyrkiel w lewą stronę. Szybowiec uderzył jednak w płot na końcu drugiego pola, wyłamał jedno z jego przęseł, wygiął trzy następne i przemieścił się po siatce ogrodzenia wykonując obrót w lewo o 150° i tak zakończył dobieg. Ilustracja nr 2.

***Ilustracja nr 2. Widok szybowca po zatrzymaniu się. Widoczny ślad pozostawiony przez koło***

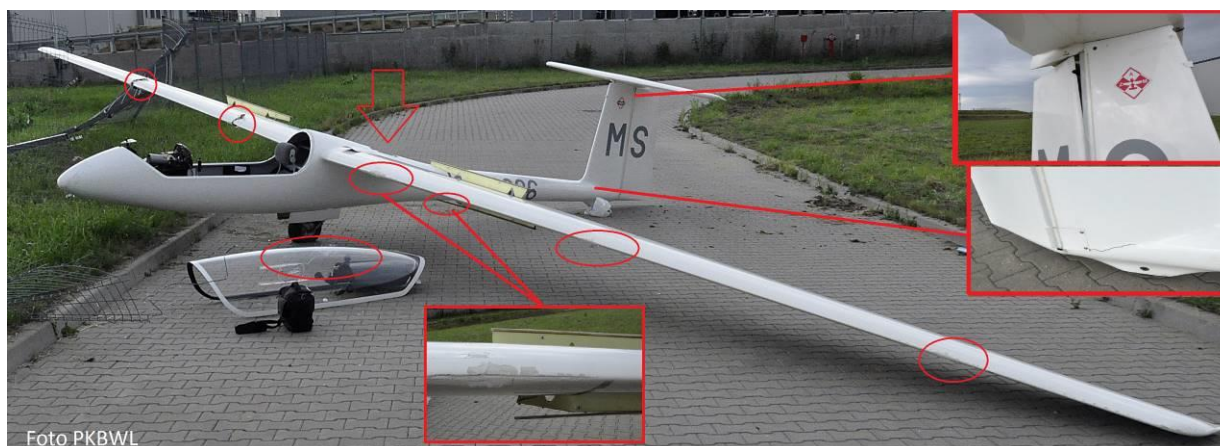
W wyniku zdarzenia w szybowcu uszkodzeniu uległy: lewe i prawe skrzydło, dolna płyta hamulcowa lewego skrzydła, kadłub - pęknięty na szwie przy luczku bagażowym i w rejonie belki ogonowej przy stateczniku pionowym z prawej strony, uszkodzone zostało mocowanie steru kierunku i pękła owiewka kabiny. Ilustracja nr 3.

*Ilustracja nr 3. Uszkodzenia szybowca.*
