PAŃSTWOWA KOMISJA BADANIA WYPADKÓW LOTNICZYCH

Informacja o zdarzeniu [raport]

Numer ewidencyjny zdarzenia:	1590/16			
Rodzaj zdarzenia:	INCYDENT			
Data zdarzenia:	05 lipca 2016 r.			
Miejsce zdarzenia:	Lotnisko Lublin-Radawiec [EPLR]			
Rodzaj, typ statku powietrznego:	Samolot ultralekki Zenair CH-601HD			
Użytkownik / Operator SP:	Osoba prywatna			
Dowódca SP:	Pilot z lic.LAAČR [Pilotni Prukaz]			
Liczba ofiar / rodzaj obrażeń:	<i>Śmiertelne</i>	<i>Poważne</i>	<i>Lekkie</i>	<i>Bez obrażeń</i>
	-	-	-	1
Nadzorujący badanie:	Tomasz Makowski			
Podmiot badający:	PKBWL na podstawie zgłoszenia Użytkownika			
Skład zespołu badawczego:	Nie powoływano			
Forma dokumentu zawierającego wyniki:	Raport/Informacja o zdarzeniu			
Zalecenia:	NIE			
Adresat zaleceń:	NIE DOTYCZY			
Data zakończenia badania:	15.09.2016 r.

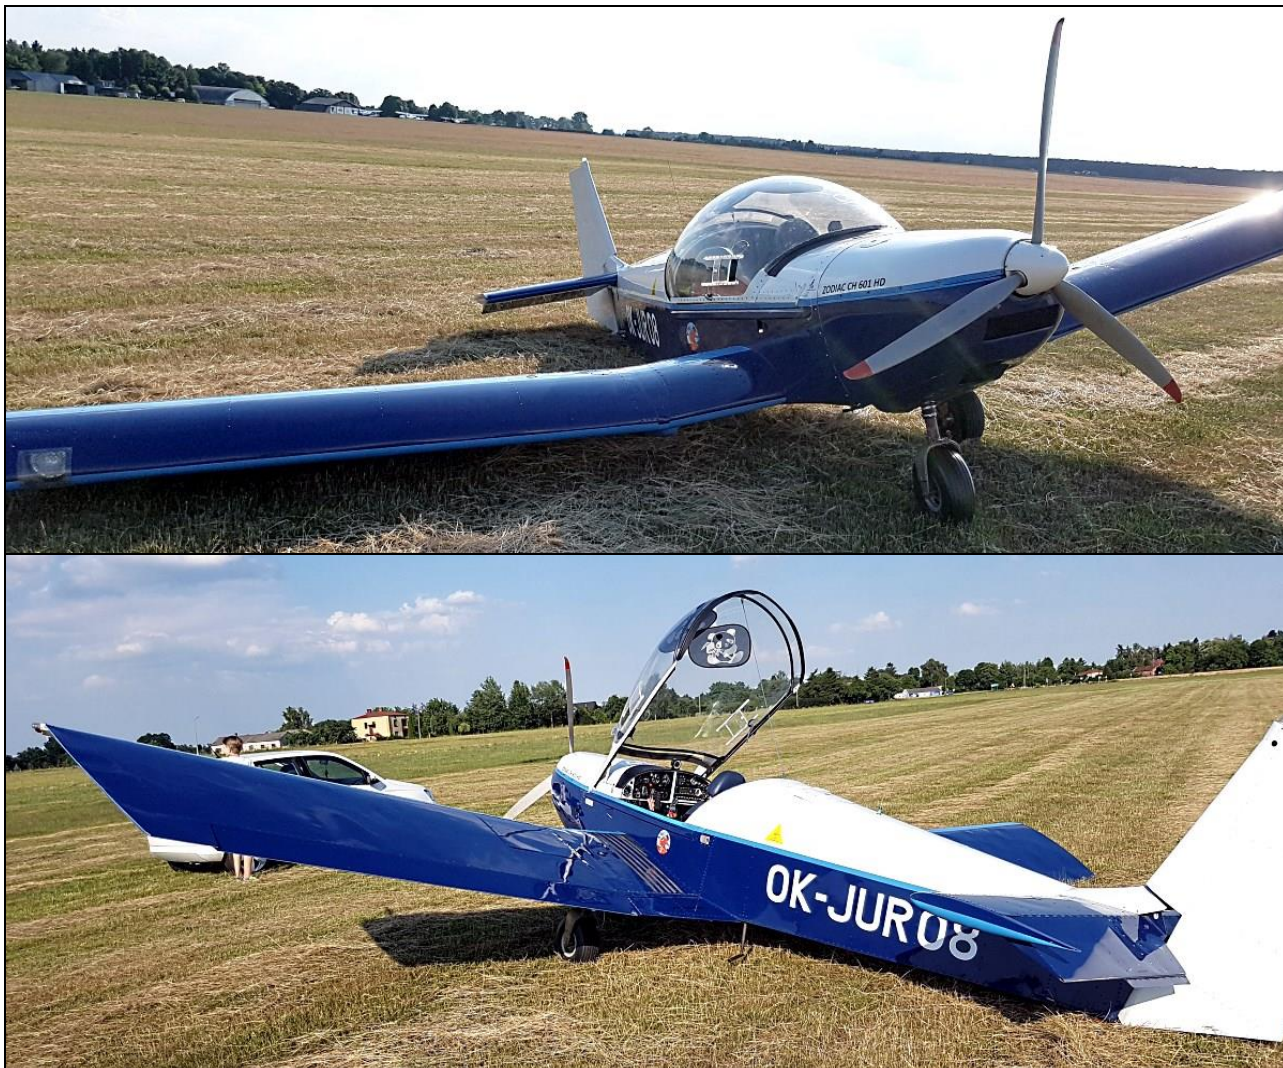
1, 2 – Ogólny widok samolotu na miejscu zdarzenia [foto: właściciel samolotu].

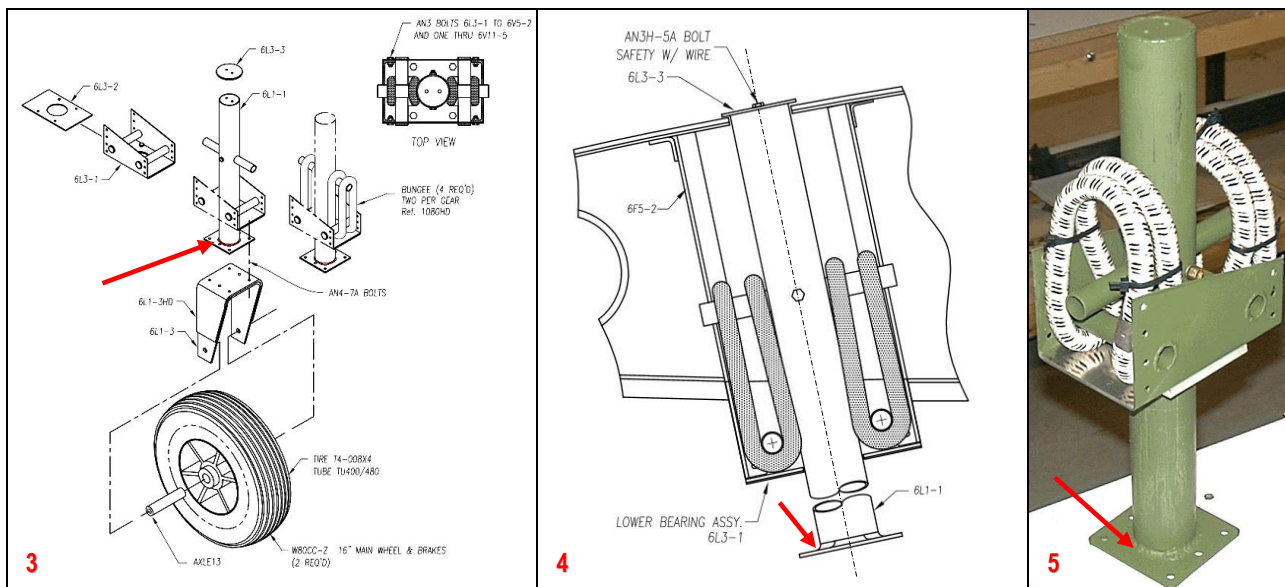
3, 4, 5 – Konstrukcja goleni podwozia głównego, jej montaż w skrzydle oraz zespół goleni z amortyzatorami ze sznurów gumowych bez zamontowanego widelca z kołem [rysunki i fotografia: ogólnie dostępne domeny internetowe].

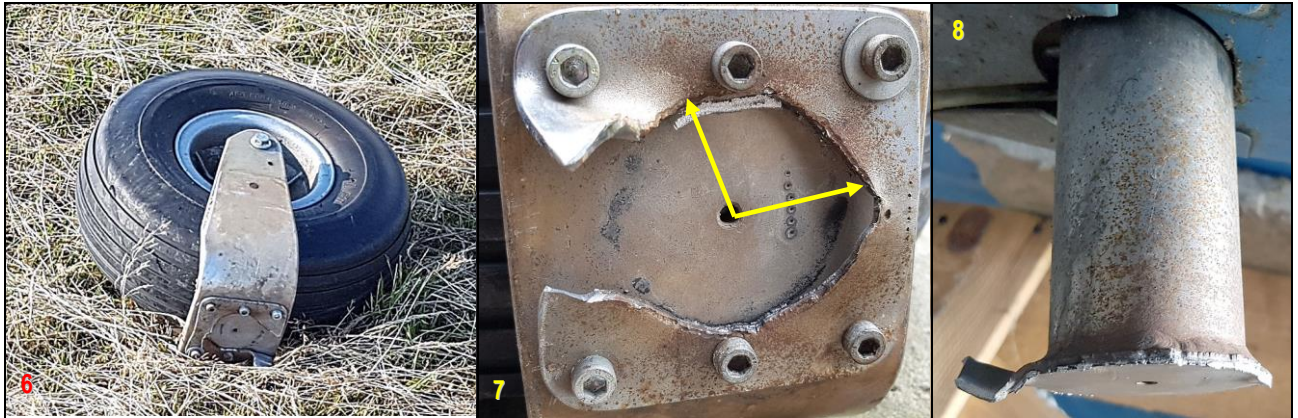
Oderwanie dolnej płytki od goleni nastąpiło wokół spoiny łączącej te części, a więc w strefie materiału zmienionej cieplnie po spawaniu – zniszczeniu uległa płytki, której środkowy fragment pozostał przy goleni, a obrzeże ze śrubami mocującymi ją do widelca koła zostało oddarte.

6 – Oderwany od samolotu widelec z 7, 8 – Zniszczone połączenie goleni prawego podwozia głównego z jej dolną kołem prawego podwozia głównego [foto: właściciel samolotu].
 7 – Widoczne objawy korozji, zaznaczona strefa penetracji korozji w spoinę (na obwodzie między grotami strzałek) [foto: właściciel samolotu].
 8 – Zniszczone połączenie goleni prawego podwozia głównego z jej dolną płytą. Widoczne objawy korozji, zaznaczona strefa penetracji korozji w spoinę (na obwodzie między grotami strzałek) [foto: właściciel samolotu].

- odłamywanie widelca z kołem przebiegało w taki sposób, iż łamiąc się przemieścił się on w kierunku kadłuba samolotu;
- na elementach goleni podwozia występują oznaki postępującej punktowej korozji (p. fot. 7, 8);
- znaczna część spoiny (ponad 25% długości) wykazuje oznaki penetracji korozji (p. fot. 7), co musiało znacznie obniżyć wytrzymałość połączenia i zapoczątkować proces jego niszczenia,
- większość linii rozdzielania materiału zniszczonej części znajduje się tuż za spoiną - na granicy jego strefy zmienionej cieplnie po spawaniu.

Zjawisko penetracji korozji w spoinę nie było możliwe do wykrycia w trakcie normalnych przeglądów eksploatacyjnych – jego wykrycie wymagało demontażu części i zastosowania odpowiedniej metody defektoskopii.

Przyczyną zdarzenia było zniszczenie połączenia prawej goleni podwozia z jej dolną płytą wskutek penetracji korozji w spoinę łączącą te części, powstałej w wyniku długotrwałej eksploatacji.

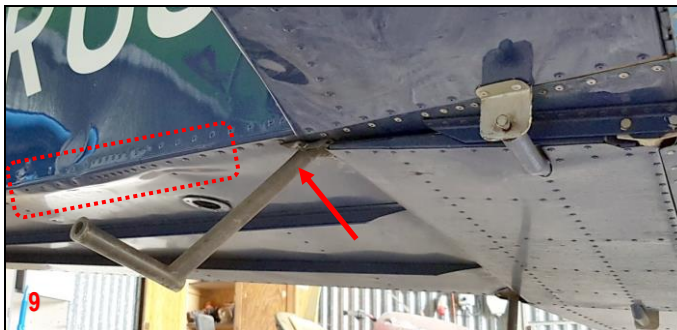
9 – Uszkodzenia kadłuba za prawym skrzydłem (lokalna deformacja dolnej podłużnicy i zgięcie prawego stopnia).

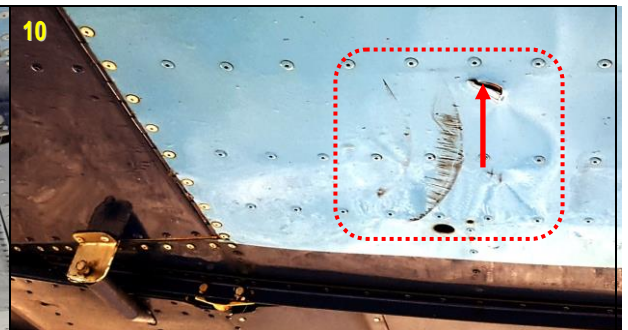
10 – Uszkodzenia centroplata (drobne wgniecenia i przebicie pokrycia) [foto: właściciel samolotu].
