PAŃSTWOWA KOMISJA BADANIA WYPADKÓW LOTNICZYCH

Informacja o zdarzeniu [raport]

Numer ewidencyjny zdarzenia:	1945/16			
Rodzaj zdarzenia:	WYPADEK			
Data zdarzenia:	4 sierpnia 2016 r.			
Miejsce zdarzenia:	lotnisko EPLU			
Rodzaj, typ statku powietrznego:	szybowiec SZD-51-1 Junior			
Dowódca SP:	pilot szybowcowy			
Liczba ofiar / rodzaj obrażeń:	<i>Śmiertelne</i>	<i>Poważne</i>	<i>Lekkie</i>	<i>Bez obrażeń</i>
	-	-	-	1
Nadzorujący badanie:	Maciej Lasek			
Podmiot badający:	Aeroklub Zagłębia Miedziowego			
Skład zespołu badawczego:	nie wyznaczano			
Forma dokumentu zawierającego wyniki:	INFORMACJA O ZDARZENIU[RAPORT]			
Zalecenia:	NIE			
Adresat zaleceń:	NIE DOTYCZY			
Data zakończenia badania:	10.08.2016

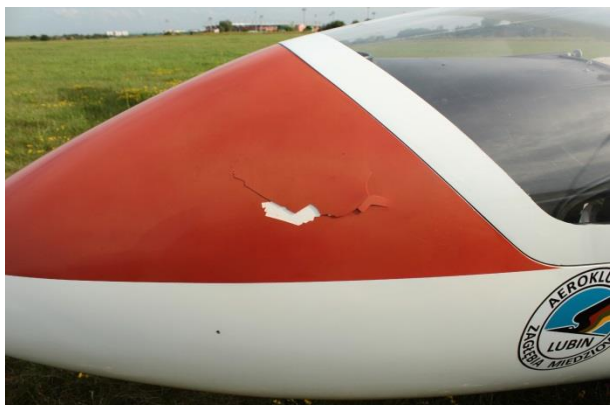
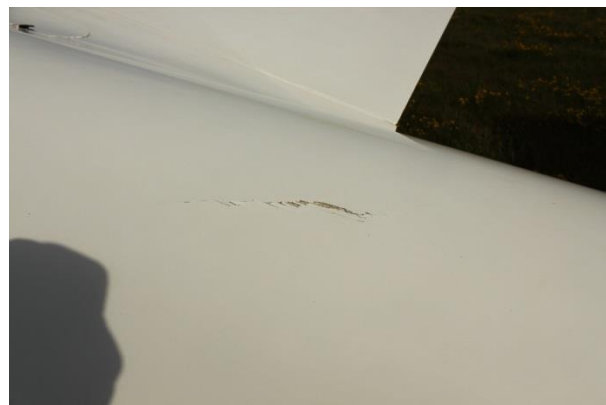
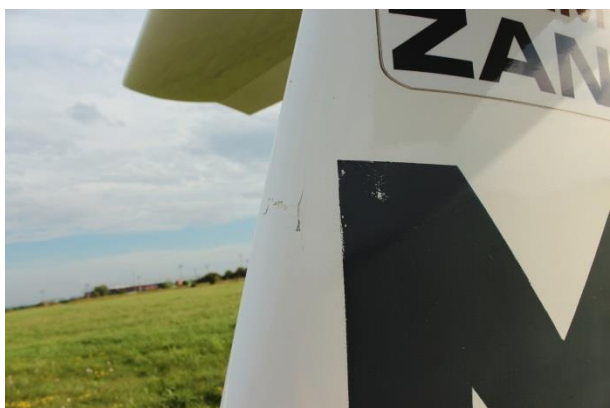
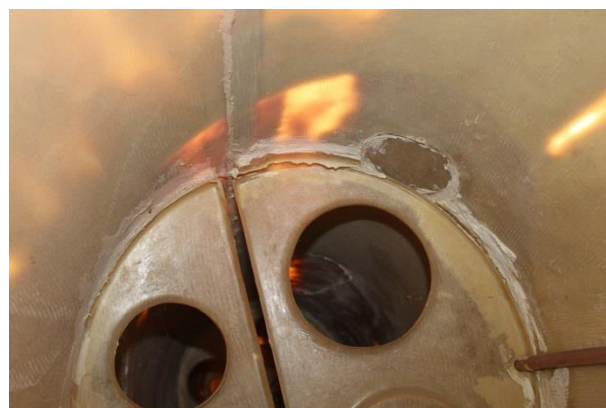
Fot. 3,4,5,8 Zdjęcia uszkodzeń kadłuba (zdjęcia nadesłane Komisji przez zgłaszającego zdarzenie)

Uszkodzenia szybowca stwierdzone na miejscu zdarzenia: zerwana linka podtrzymująca owiewkę kabiny, uszkodzona krawędź natarcia skrzydła prawego w odległości około 75cm od nasady, miejscowe zniszczenia pokrycia kadłuba za skrzydłami, wyklejone wręgi w kadłubie, złamana krawędź natarcia i dźwigarek statecznika pionowego, odklejone od dźwigarka pokrycie statecznika pionowego.

Błąd pilota polegający na przyziemieniu ze zwiększoną prędkością i przymkniętymi hamulcami aerodynamicznymi, bez zachowania równowagi poprzecznej, w efekcie czego szybowiec odbił się od ziemi z koła głównego i zaczepił o trawę końcówką skrzydła lewego wykonując dynamiczny "cyrkiel" w lewo.
