PAŃSTWOWA KOMISJA BADANIA WYPADKÓW LOTNICZYCH

Informacja o zdarzeniu [raport]

Numer ewidencyjny zdarzenia:	2225/16			
Rodzaj zdarzenia:	WYPADEK			
Data zdarzenia:	16 sierpnia 2016 r.			
Miejsce zdarzenia:	lotnisko EPZR			
Rodzaj, typ statku powietrznego:	samolot G-3 Mirage			
Dowódca SP:	pilot samolotów ultralekkich			
Liczba ofiar / rodzaj obrażeń:	<i>Śmiertelne</i>	<i>Poważne</i>	<i>Lekkie</i>	<i>Bez obrażeń</i>
	-	-	-	2
Nadzorujący badanie:	Maciej Lasek			
Podmiot badający:	na zgłoszeniu (użytkownik)			
Skład zespołu badawczego:	nie wyznaczano			
Forma dokumentu zawierającego wyniki:	INFORMACJA O ZDARZENIU[RAPORT]			
Zalecenia:	NIE			
Adresat zaleceń:	NIE DOTYCZY			
Data zakończenia badania:	09.09.2016

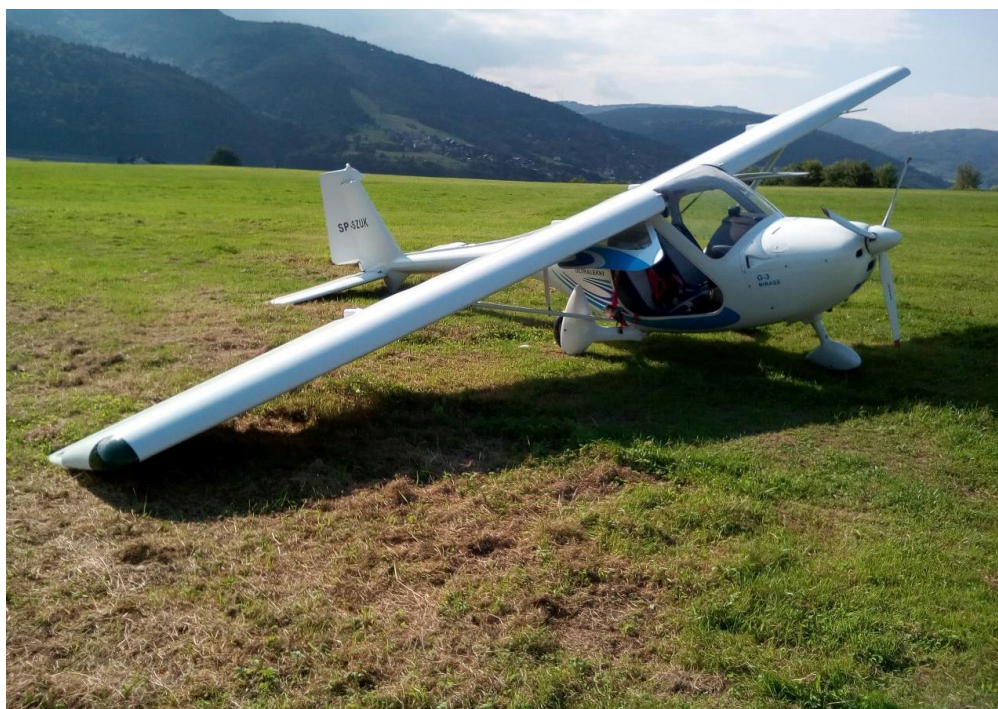
nastąpił kontakt śmigła z ziemią) i dokonaniu oględzin, stwierdzono złamanie prawej kompozytowej goleni podwozia głównego.

W ocenie zgłaszającego przyczyną wystąpienia zdarzenia było kołowanie po nieużytkowej części pola wzlotów. Pilot nie był w stanie dojrzeć przeszkody w postaci ziemnego wykrotu. Dodatkową przyczyną uszkodzenia goleni był zwiększony moment gnący, na który złożyły się nachylenie stoku oraz wykrot.
