2594/16

RAPORT KOŃCOWY

Numer ewidencyjny zdarzenia:	2594/16			
Rodzaj zdarzenia:	<i>Poważny incydent.</i>			
Data zdarzenia:	<i>24 września 2016 r.</i>			
Miejsce zdarzenia:	<i>Bielsko Aleksandrowice EPBA.</i>			
Rodzaj, typ statku powietrznego:	<i>Samoloty ultralekkie, Brak danych, 3Xtrim.</i>			
Znak rozpoznawczy SP:	<i>I-8421; SP-SYPT</i>			
Użytkownik / Operator SP:	<i>Brak danych; prywatny.</i>			
Dowódca SP:	<i>Brak danych; pilot samolotowy UL.</i>			
Liczba ofiar / rodzaj obrażeń:	<i>Śmiertelne</i>	<i>Poważne</i>	<i>Lekkie</i>	<i>Bez obrażeń</i>
				-
Nadzorujący badanie:	<i>Jacek Bogatko</i>			
Podmiot badający:	<i>PKBWL</i>			
Skład zespołu badawczego:	<i>Nie wyznaczano</i>			
Zalecenia:	<i>Nie</i>			
Adresat zaleceń:	<i>Nie dotyczy</i>			
Data zakończenia badania:	<i>16 grudnia 2016 r.</i>

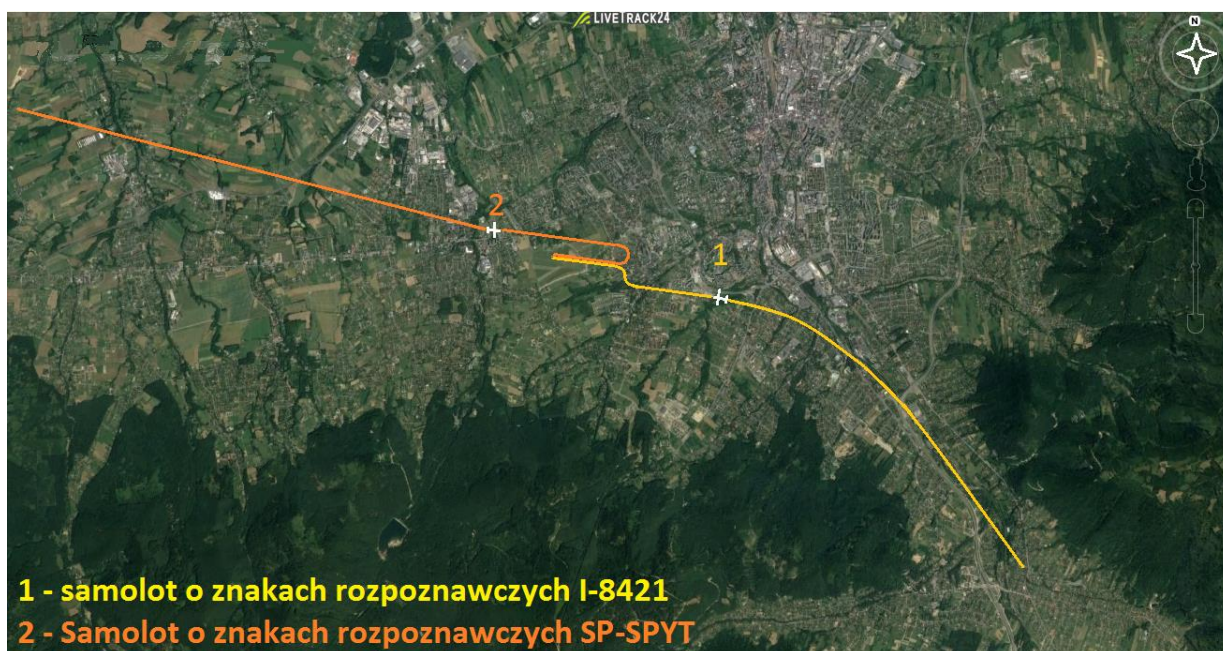
Ilustracja nr 1. Przybliżone kierunki, z jakich dolatywały samoloty ultralekkie.
