PAŃSTWOWA KOMISJA BADANIA WYPADKÓW LOTNICZYCH

RAPORT KOŃCOWY

zdarzenie nr: 2595/16

samolot Cirrus SR20GTS, SP-ATO

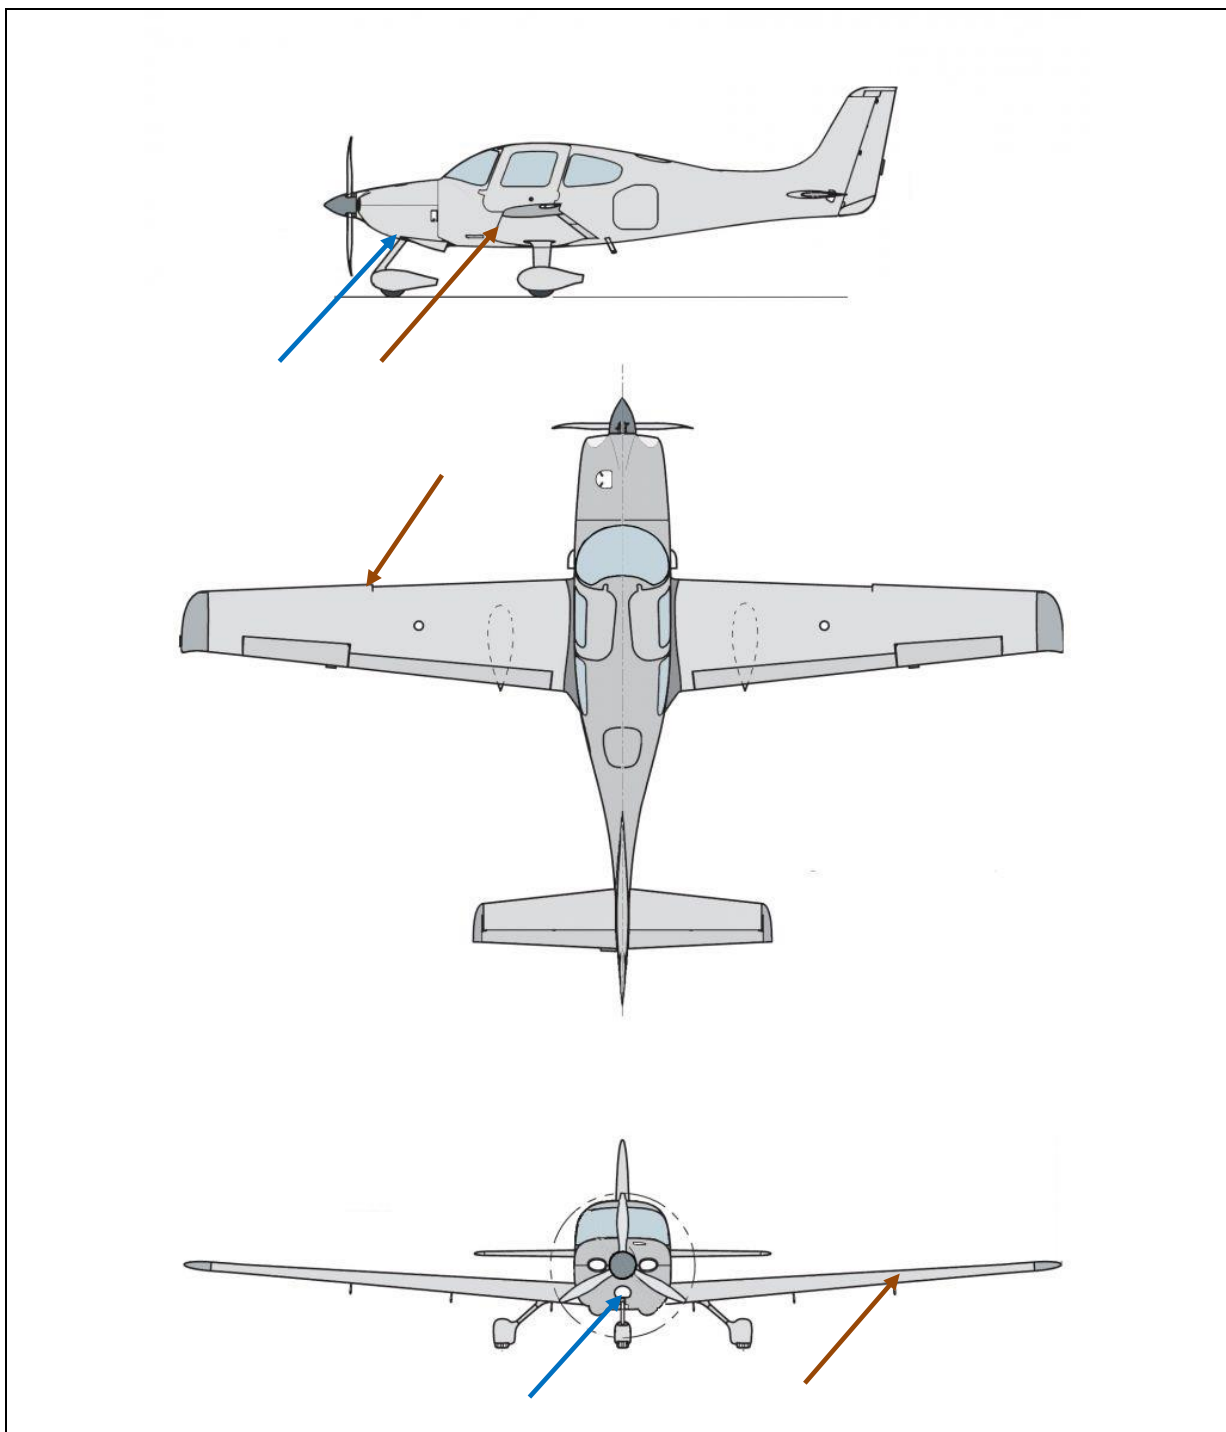
1 – Uszkodzenia samolotu, zaznaczone na jego rysunku w trzech rzutach – przebicie i pęknięciu pokrycia noska (oznaczenia brązowe) i wyciek z zaworu zlewowego oleju z silnika (oznaczenia niebieskie).

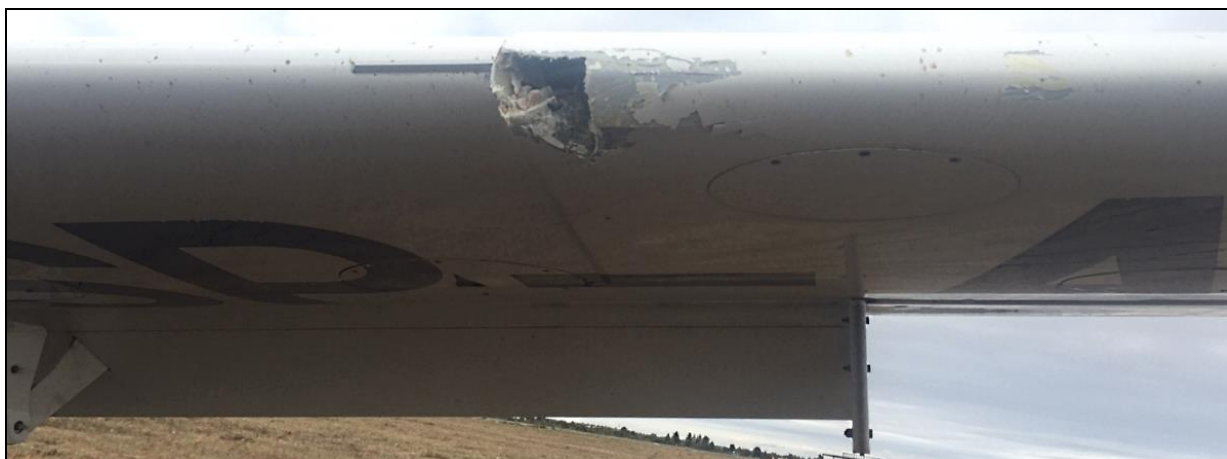
2 – Uszkodzenia lewego skrzydła dobrze widoczne przebite pokrycia noska i pęknięcia obok niego.

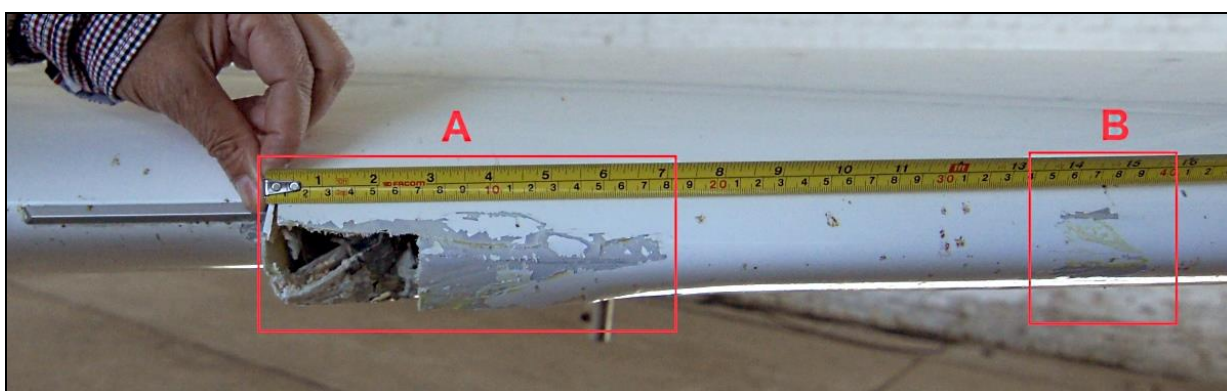
3 – Uszkodzenia noska lewego skrzydła – zbliżenie.

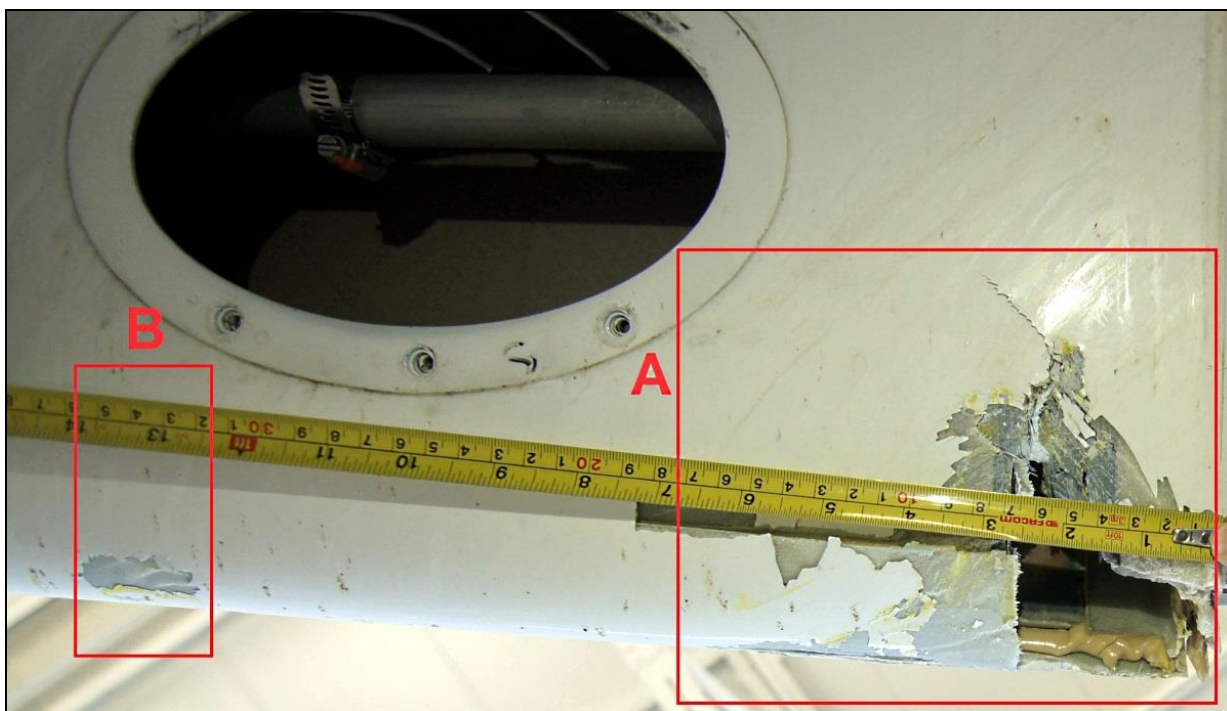
4 – Uszkodzenia noska lewego skrzydła.

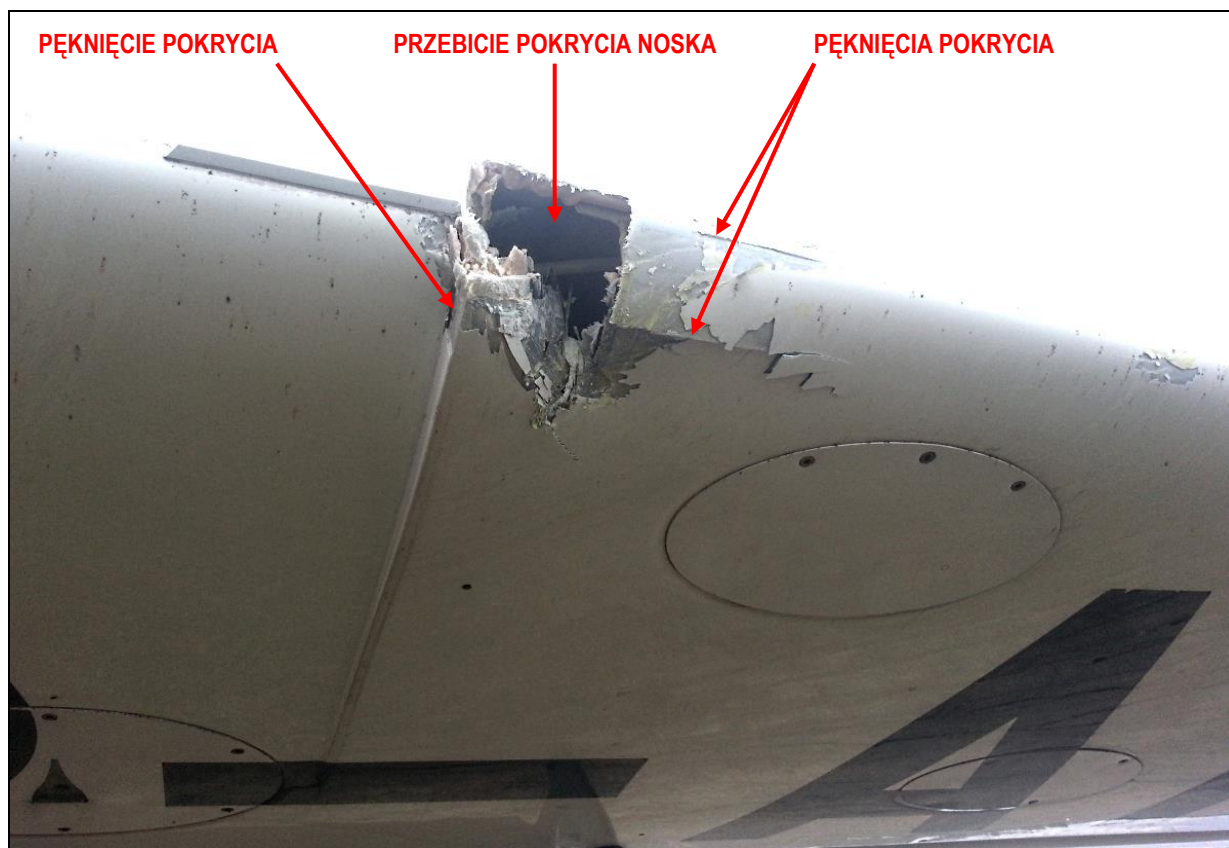
5 – Uszkodzenia noska lewego skrzydła.

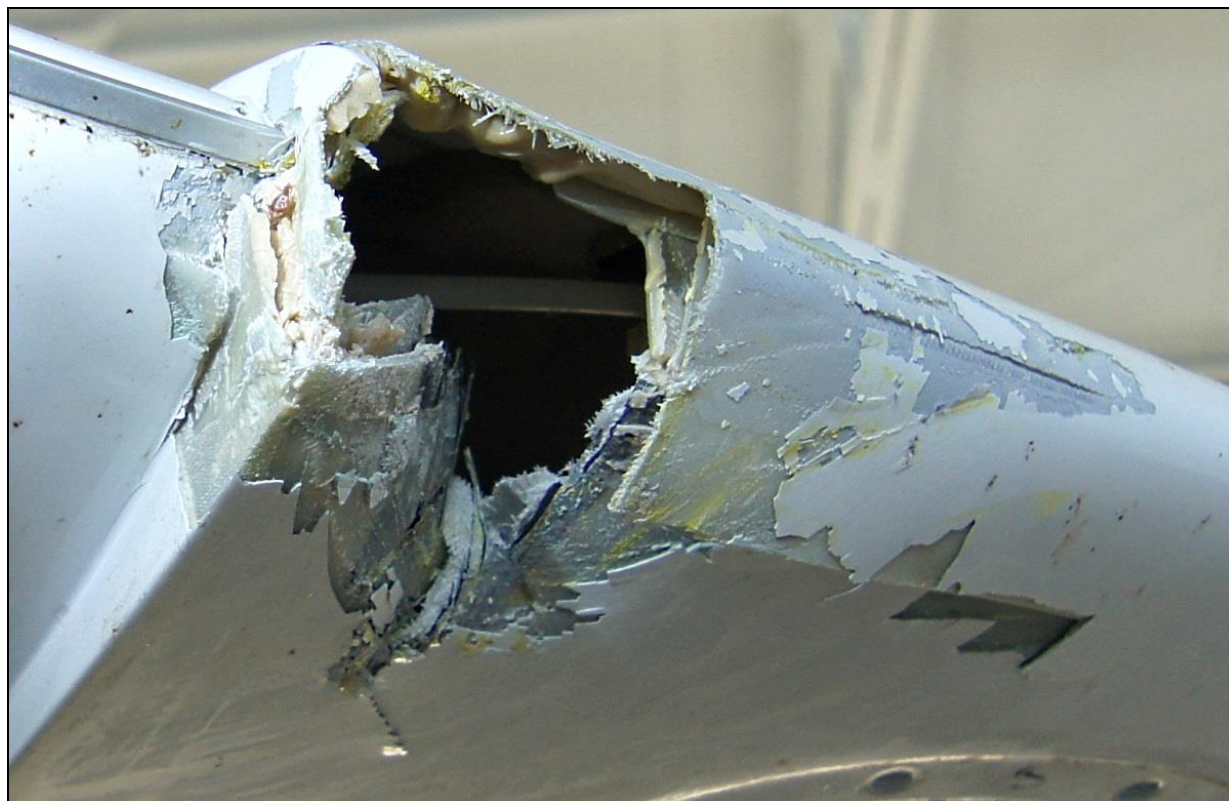
6 – Uszkodzenia noska lewego skrzydła – zbliżenie.

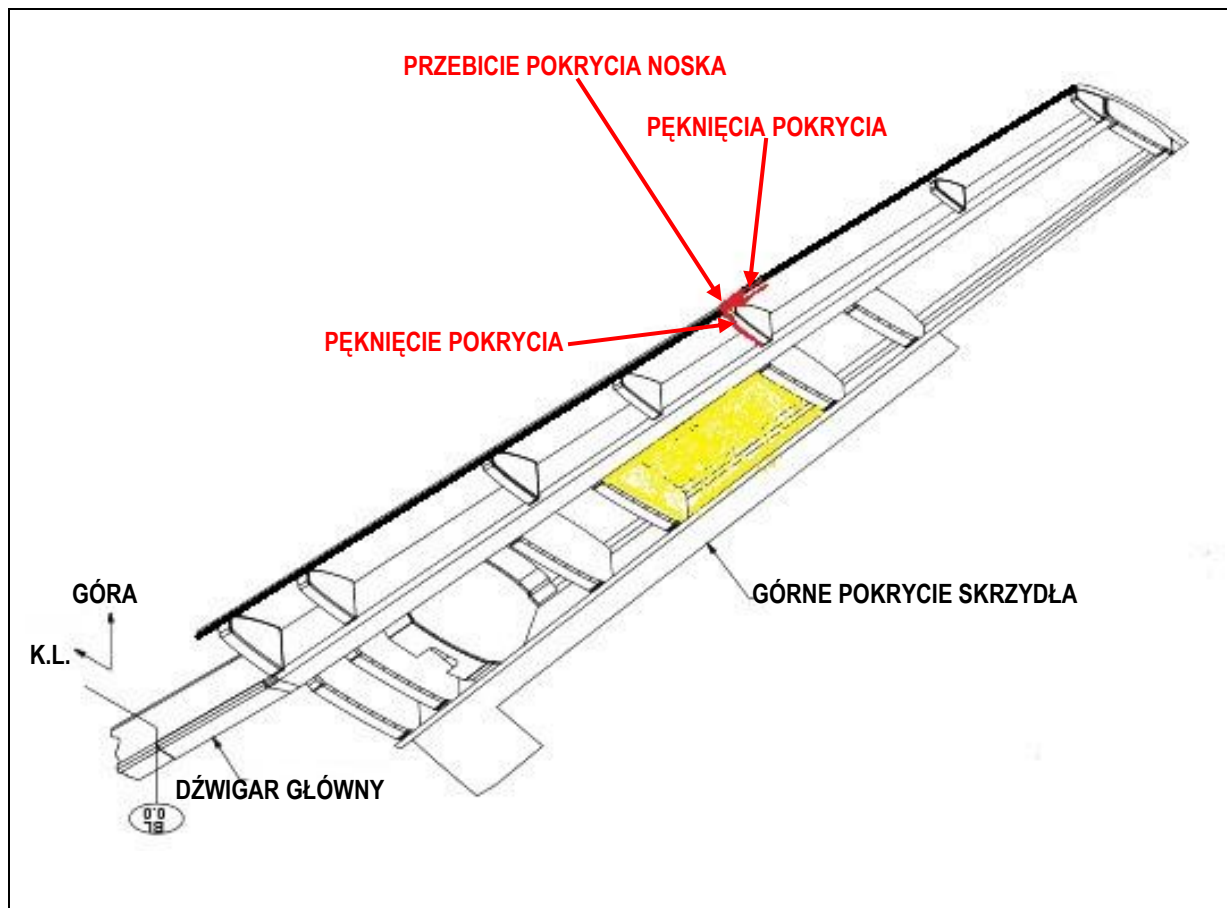
7 – Uszkodzenia struktury lewego skrzydła (skrzydło pokazane od spodu bez dolnego pokrycia). **Kolorem żółtym zaznaczona strefa integralnego zbiornika paliwa w skrzydle** [rysunek zaczerpnięty z powszechnie dostępnej domeny internetowej].

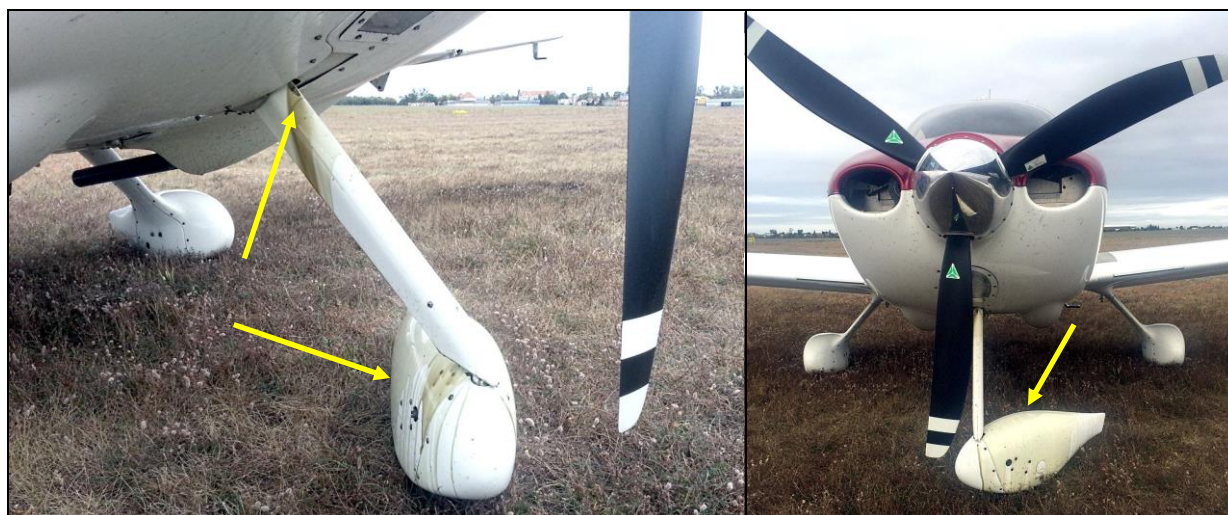
8, 9 – Ślady wycieku oleju na przednim podwoziu i owiewce koła.

Utrata kierunku dobiegu i zjechanie z nawierzchni utwardzonej drogi startowej na nawierzchnię trawiastą wymusiło pokonanie znacznej nierówności terenowej na ich styku przy dość wysokiej jeszcze prędkości, czego skutkiem stało się bardzo znaczne ugięcie sprężystej goleni przedniego podwozia i silny wstrząs. Był on tak znaczny, że doszło do kontaktu dolnej osłony silnika z zaworem zlewowym oleju na dolnej części karteru silnika i naciśnięcia spustu zaworu, co spowodowało jego otwarcie i obfity wyciek oleju z silnika, pokazany na ilustracjach [8] i [9] powyżej. Nie doszło do uszkodzenia zaworu zlewowego na silniku.

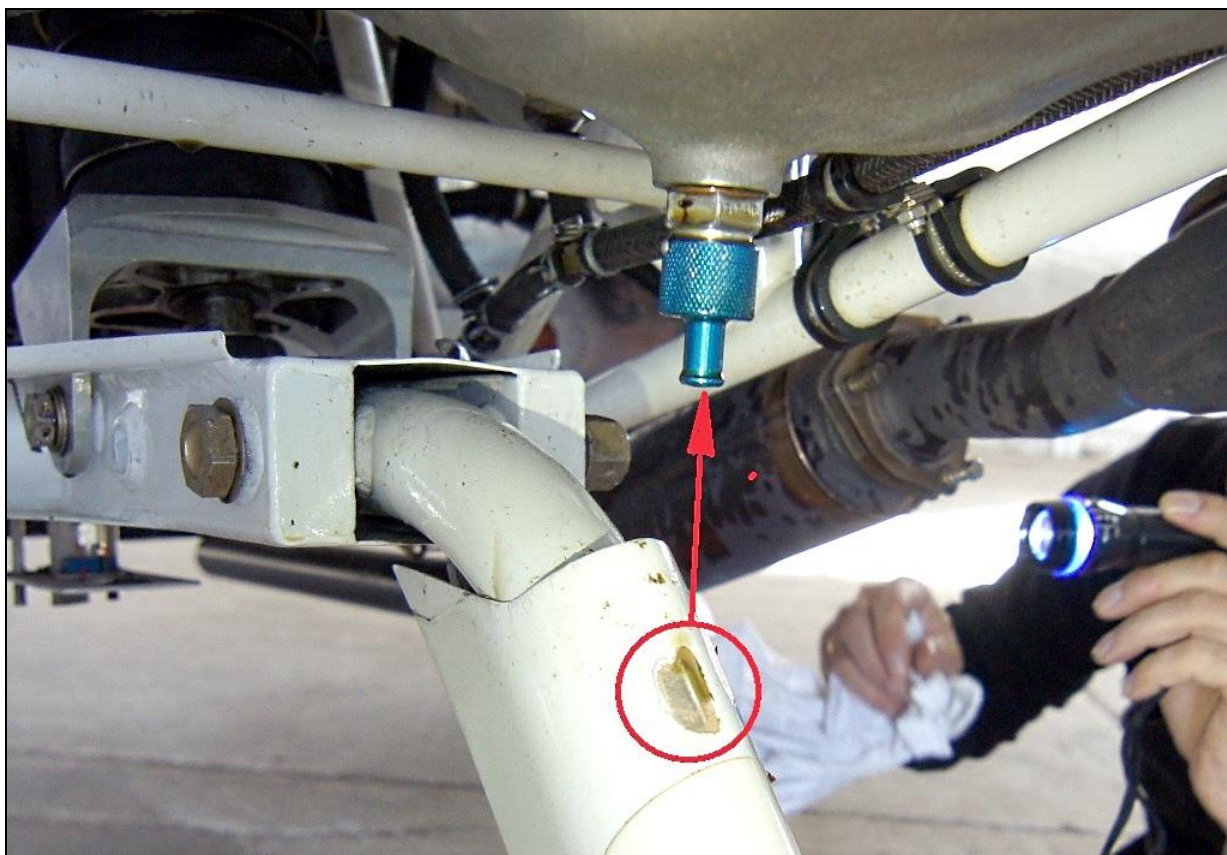
10 – Ślad wycieku oleju na owiewce goleni podwozia przedniego po kolizji dolnej osłony silnika z zaworem drenażowym oleju silnika. Silny wstrząs i uderzenie dolnej osłony silnika w zawór spowodowane przejazdem przez nierówność terenową było przyczyną otwarcia zaworu i wycieku oleju.

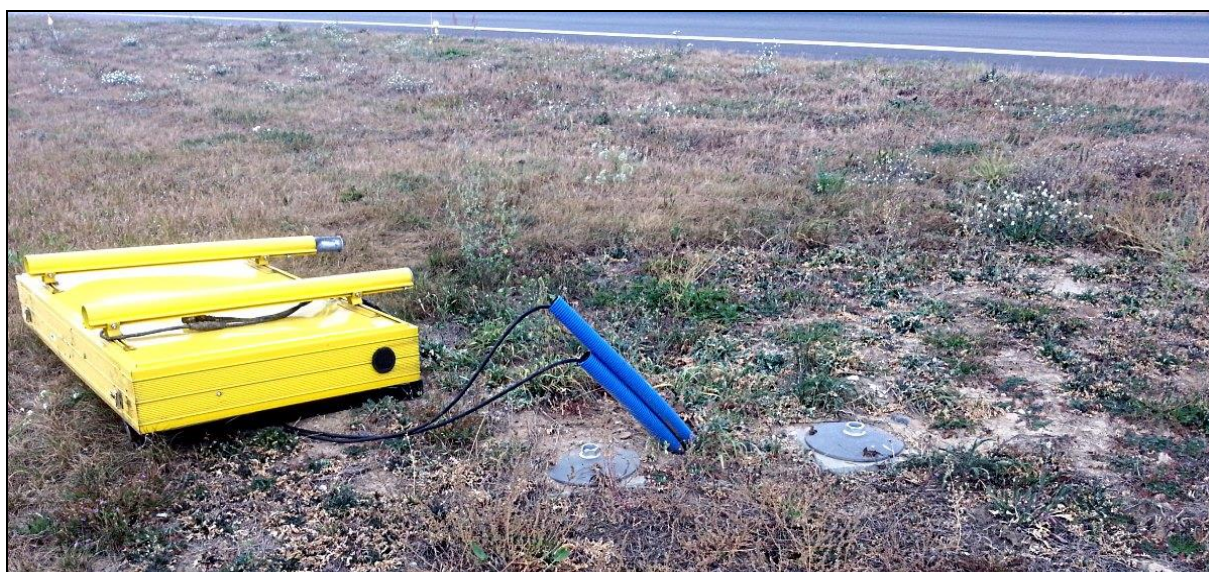
11 – Przewrócony i uszkodzony w wyniku wypadku podświetlany znak informacyjny drogi startowej.

Nie stwierdzono, aby jakkolwiek część samolotu oddzieliła się od niego przed przyziemieniem. Zderzenie z podświetlaną tablicą informacyjną podczas zjazdu z drogi startowej spowodowało uszkodzenie i przewrócenie tej tablicy.

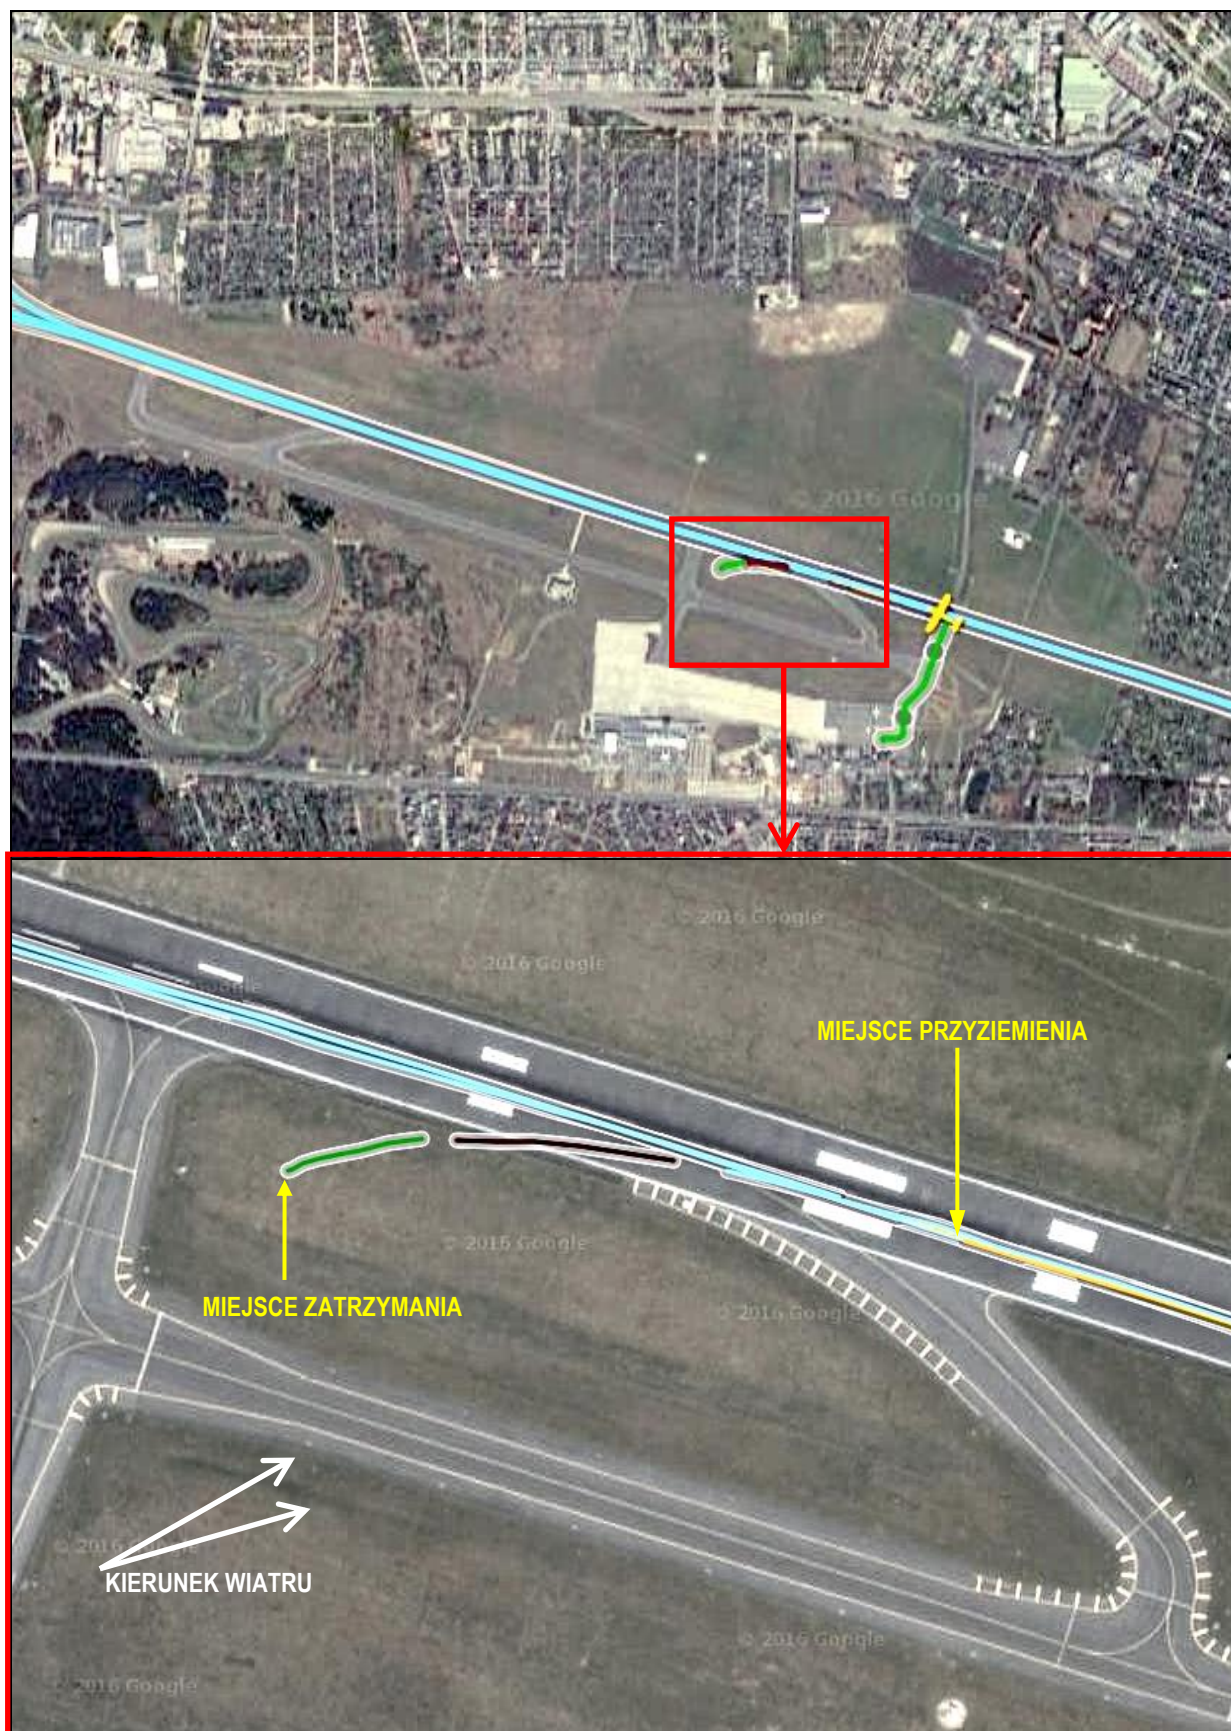
13, 14 – Miejsce wypadku – ślady lądowania zaznaczone na lotniczym zdjęciu fragmentu lotniska EPPO [ilustracje: Aero Poznań na podkładzie google].

Z przeanalizowania informacji uzyskanych od pilota-ucznia, instruktora i DOPL EPPO wynika, iż lądowanie samolotu odbyło się na podwozie główne z dwukrotnym odbiciem od nawierzchni drogi startowej, a następnie, po przyziemieniu przedniego podwozia, wystąpiły drgania boczne przedniego podwozia, których pilot podczas hamowania nie był w stanie opanować, co doprowadziło do utraty kierunku dobiegu i wypadnięcia samolotu poza drogę startową. Lądowanie z odbiciem (odbiciami) jest jednym z najpowszechniej występujących błędów popełnianych przez uczniów podczas przyziemienia, zazwyczaj też dochodzi do nieprawidłowego poprawiania tego błędu, co prowadzi do pogłębienia niekorzystnych zjawisk i pogorszenia sytuacji. Samolot Cirrus SR20 ma przednie podwozie o charakterystycznej geometrii – ze znacznym kątem odchylenia goleni od pionu ku przodowi, co może sprzyjać pojawieniu się drgań bocznych (shimmy), zwłaszcza przy zwiększonym obciążeniu wywołanym energicznym przyziemieniem tego podwozia, jak to zazwyczaj ma miejsce przy popełnieniu tego rodzaju błędu podczas lądowania.
