RAPORT KOŃCOWY

Numer ewidencyjny zdarzenia:	2965/16			
Rodzaj zdarzenia:	WYPADEK			
Data zdarzenia:	22 listopada 2016 r.			
Miejsce zdarzenia:	Rudniki (EPRU)			
Rodzaj, typ statku powietrznego:	Samolot akrobacyjny EXTRA 330 LX			
Znak rozpoznawczy SP:	SP-SEB			
Użytkownik / Operator SP:	Prywatny			
Dowódca SP:	Pilot samolotowy			
Liczba ofiar / rodzaj obrażeń:	Śmiertelne	Poważne	Lekkie	Bez obrażeń
	2			
Nadzorujący badanie:	Jacek Bogatko			
Podmiot badający:	PKBWL			
Skład zespołu badawczego:	Jacek Bogatko Ryszard Rutkowski			
Zalecenia:	Nie			
Adresat zaleceń:	Nie dotyczy			
Data zakończenia badania:	6 kwietnia 2017r.

Samolot EXTRA 330 LX o znakach rejestracyjnych SP-SEB.

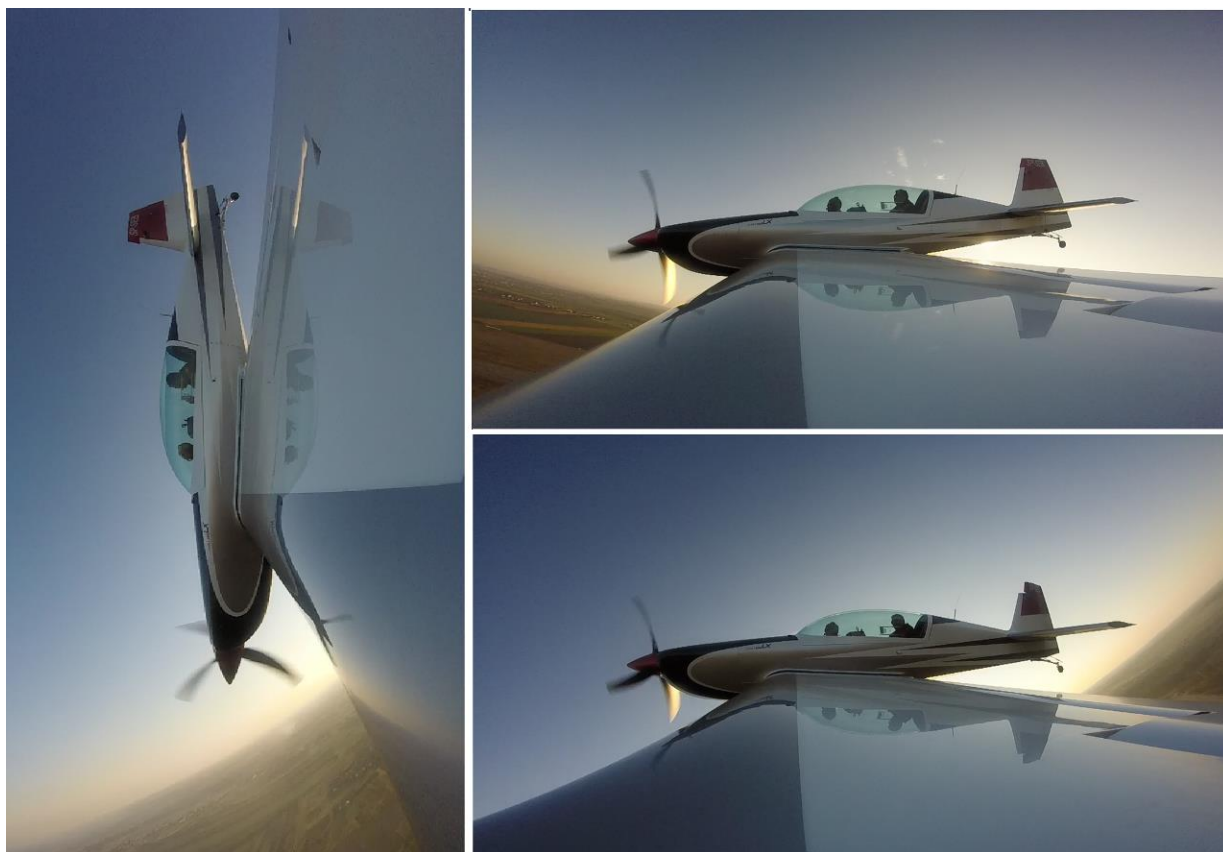
Ilustracja nr 1. Na ilustracjach pokazano fazę nurkowania , łagodnego zniżania i lot trawersem.

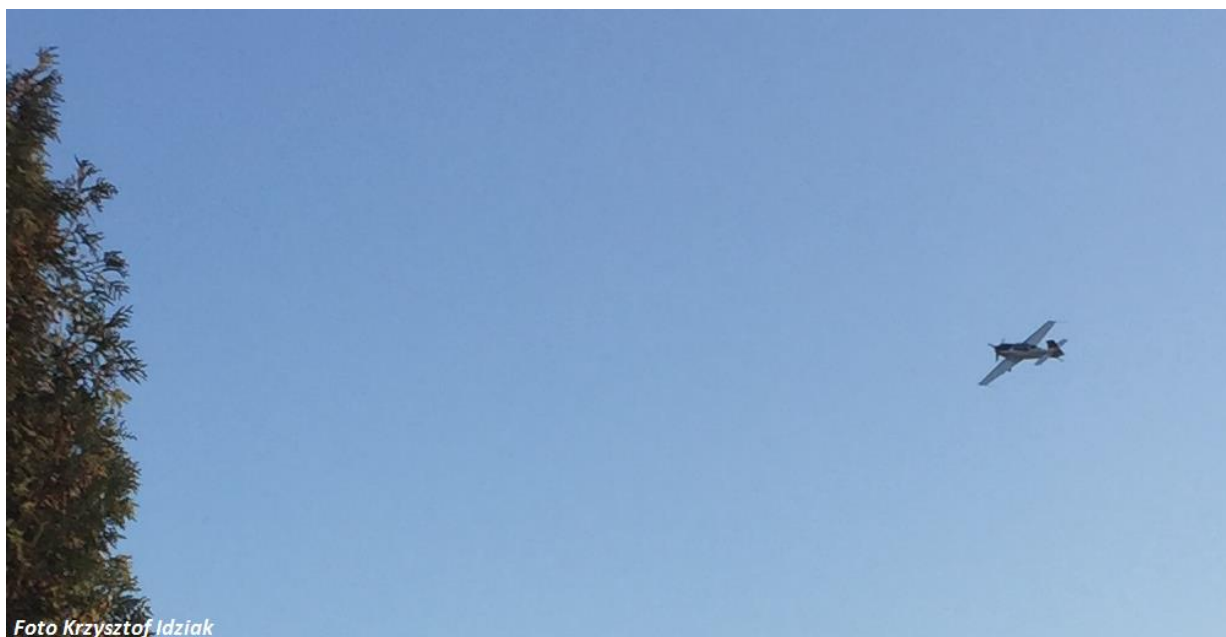
Ilustracja nr 2. Lot trawersem widziany z ziemi.

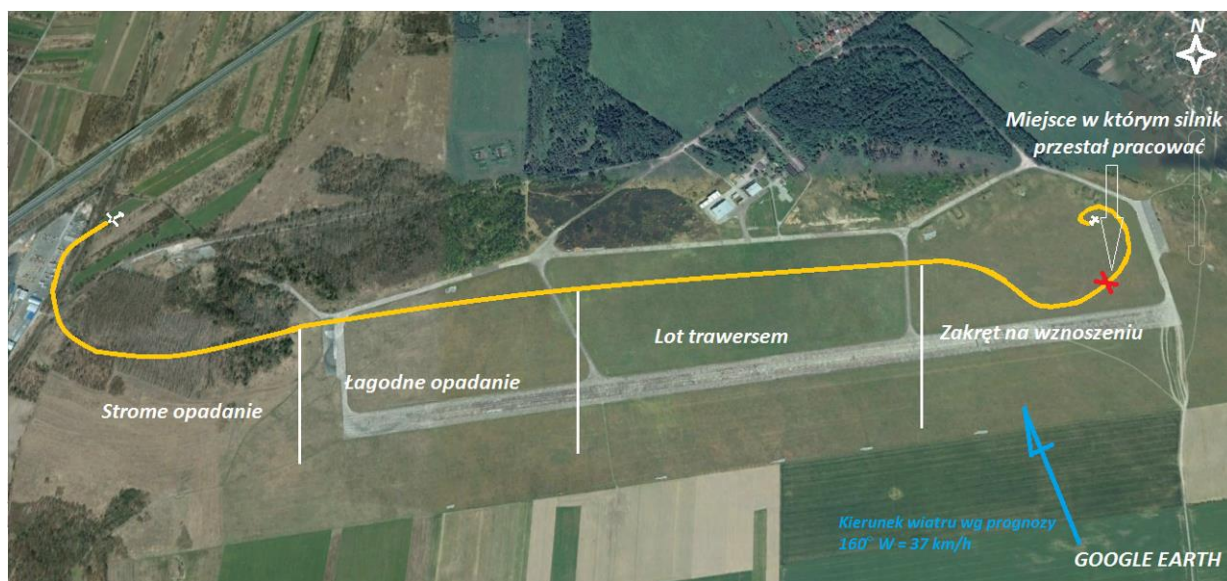
Ilustracja nr 3. Szkic ostatniej fazy lotu.

Po zakończeniu przelotu, pilot odchylił kierunek lotu lekko w prawo, a następnie zaczął wykonywać zakręt w lewo na wznoszeniu. Zdaniem Komisji pilot miał zamiar powtórzyć przelot wzdłuż pasa na kierunku 26. W trakcie zakrętu na skutek braku paliwa silnik przestał pracować. Zdaniem Komisji pilot 1 w trakcie próby wyprowadzenia samolotu na kierunek 28 pasa trawiastego DS-2, doprowadził do przeciągnięcia samolotu i jego wejścia w korkociąg. Po wykonaniu $\frac{3}{4}$ zwiłki korkociągu samolot zderzył się z ziemią. Świadek, który przybył jako pierwszy na miejsce wypadku zeznał, że kiedy dojechał do rozbitego samolotu zauważył mały płomyk (wielkości płomienia świeczki) pomiędzy silnikiem a ścianą ogniową. Ponieważ

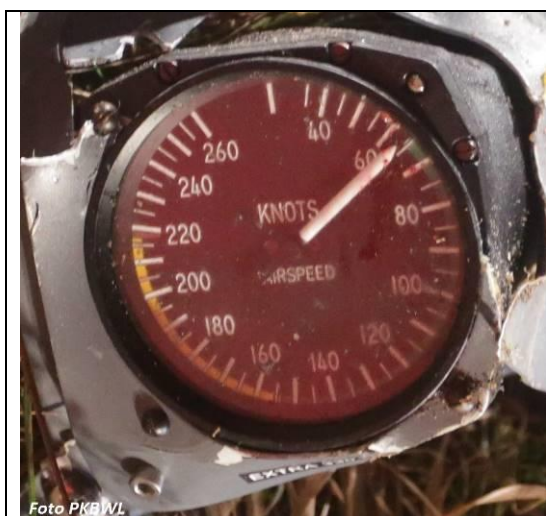
- Analizując zapis filmowy ostatniej fazy lotu Komisja stwierdziła, że w momencie, kiedy w lewym zakręcie ze znacznym przechyleniem silnik przestał pracować, pilot próbował dokończyć zakręt na kierunek pasa 08 DS-2. Pilot wychylił ster wysokości do góry (dociągnął drążek sterowy), wychylił ster kierunku w lewo (wdepnął lewy pedał) i wychylił lotkę w prawo (wychylił drążek sterowy w prawo) powodując wyslizg i mimowolne wejście samolotu w korkociąg. Ilustracja nr 4,5,6.

Ilustracja nr 4. Prędkościomierz samolotu zablokowany w momencie zderzenia z ziemią, wskazówka zatrzymał się na prędkości 64 kts. Świadczy to o tym, że samolot wykonywał korkociąg.

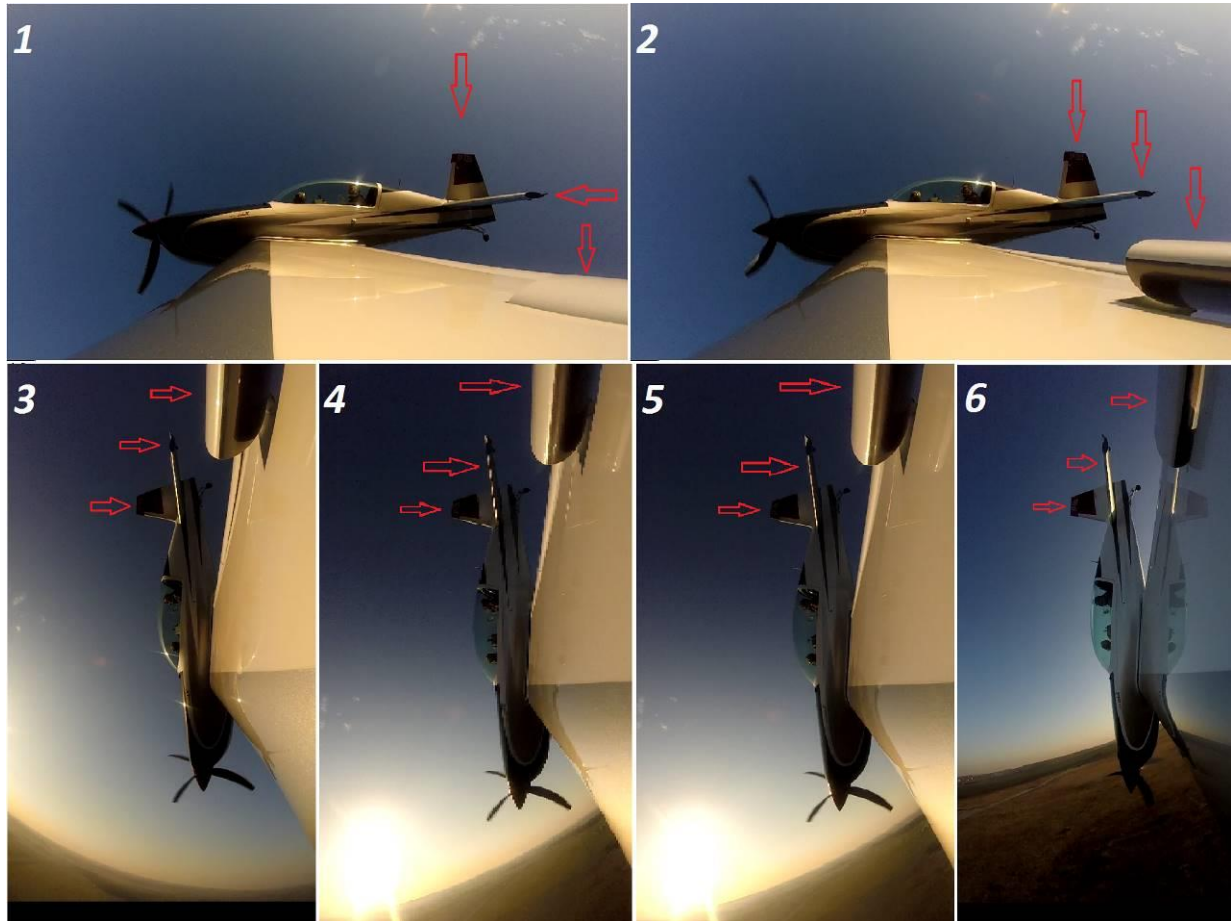
Ilustracja nr 5. Kadry z zarejestrowanego zapisu lotu. Widoczne wychylenia sterów

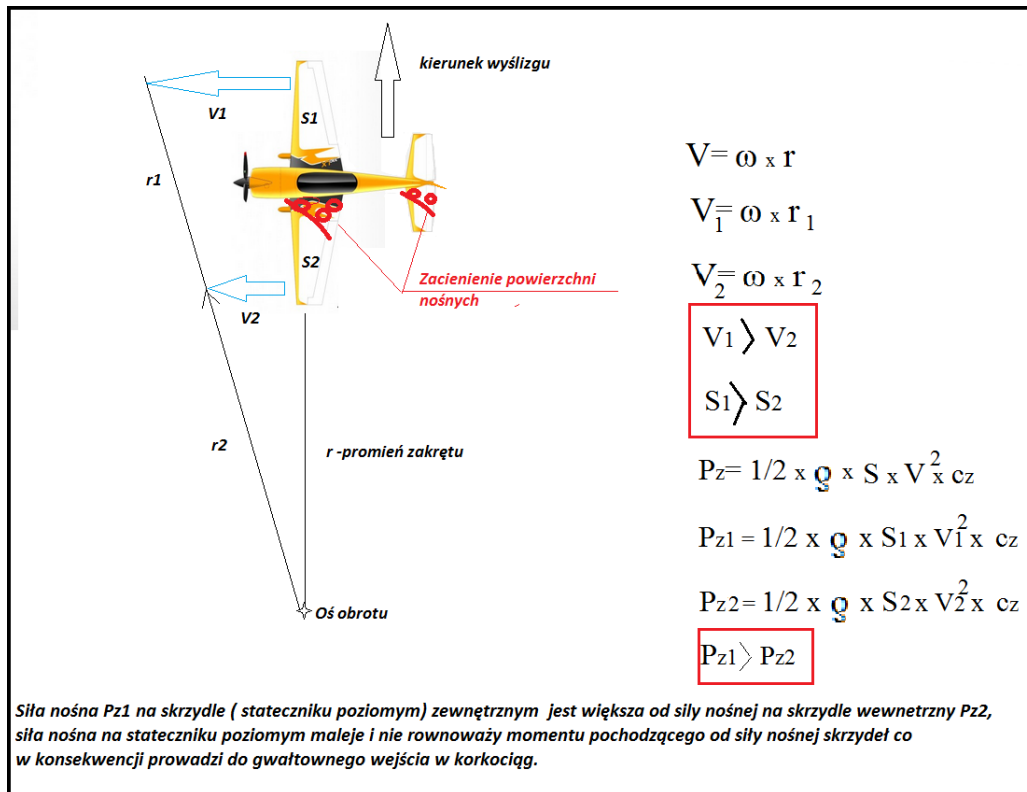
Ilustracja nr 6. Wpływ wylizgu wejście samolotu w korkociąg.

Silnik, który przestał pracować pogłębił to zjawisko, ponieważ nie było strumienia zaśmigłowego, który powoduje, że oderwanie strugi na skrzydle i stateczniku poziomym w trakcie wyslizgu występuje w mniejszym zakresie. Należy też pamiętać o tym, że w przechyleniu prędkość przeciągnięcia samolotu wzrasta.

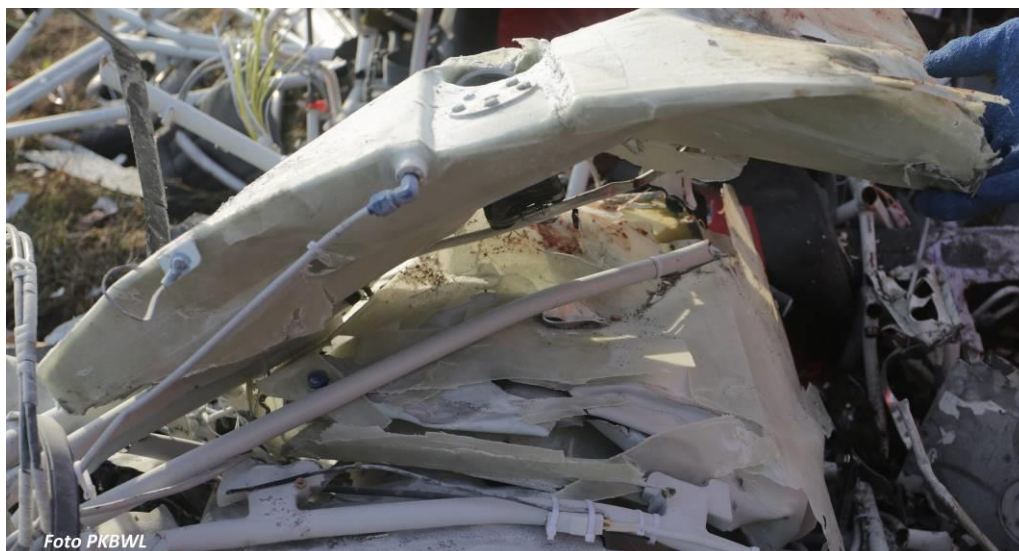
Samolot zderzył się z ziemią prawie pionowo (brak śladów dobiegu) i w wyniku zderzenia uległ całkowitemu zniszczeniu. Przy zderzeniu z ziemią zbiorniki paliwa zostały rozerwane, jednak w związku z tym, że nie było w nich paliwa samolot nie zapalił się. Ilustracja nr 7,8.

Ilustracja nr 7. Zniszczony centralny zbiornik paliwa.

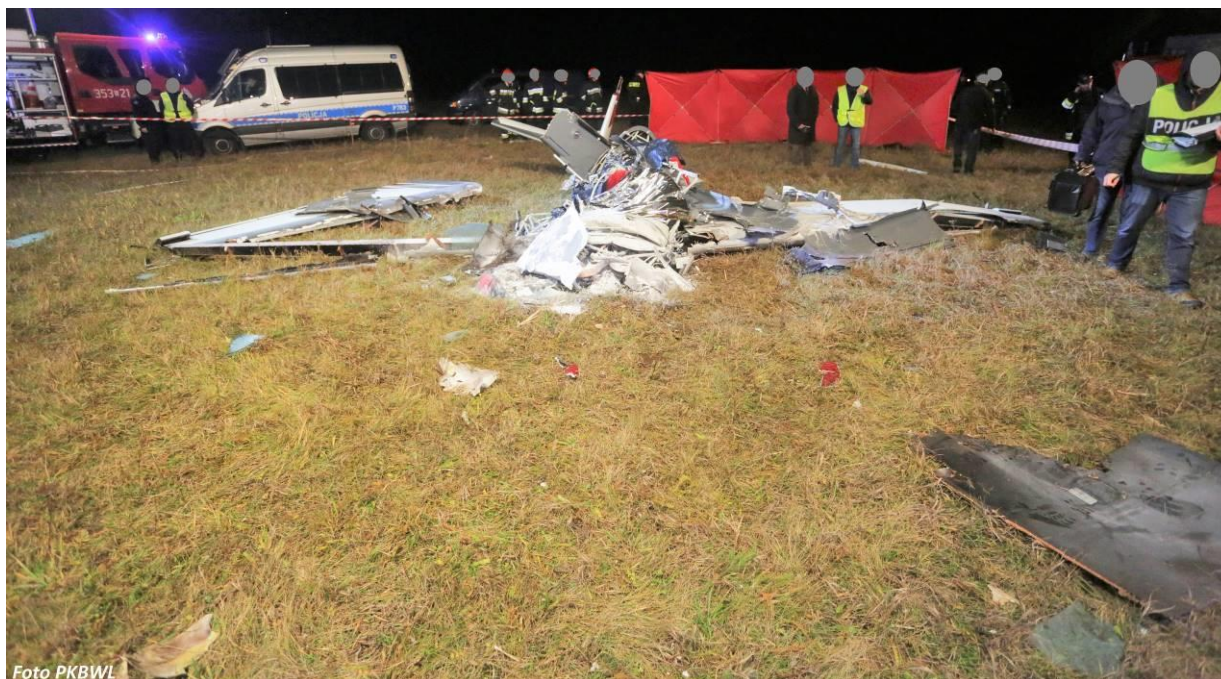
Ilustracja nr 8. Widok na szczątki samolotu.

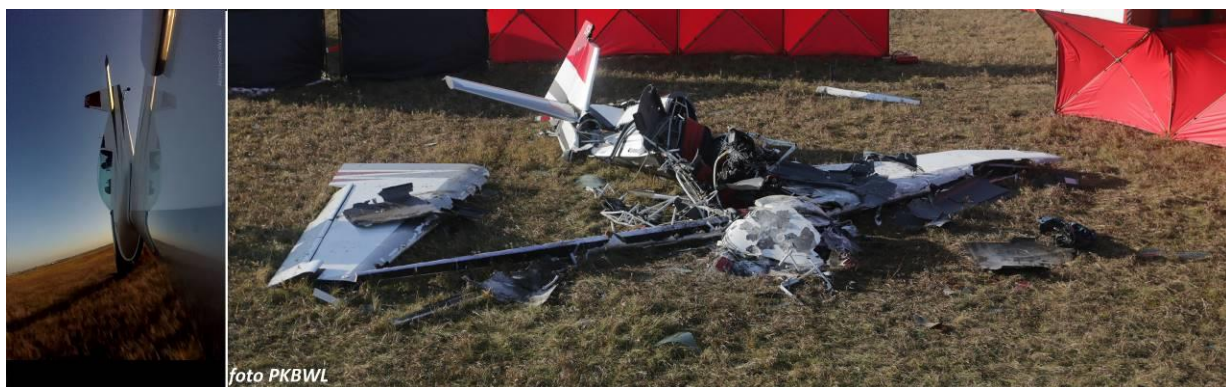
W związku z tym, że samolot zderzył się z ziemią praktycznie pionowo wszystkie szczątki znajdowały się w niewielkiej odległości od wraku samolotu. Ilustracja nr 11.

Ilustracja nr 11. Moment zderzenia się samolotu z ziemią i rozrzut szczątków po zderzeniu.

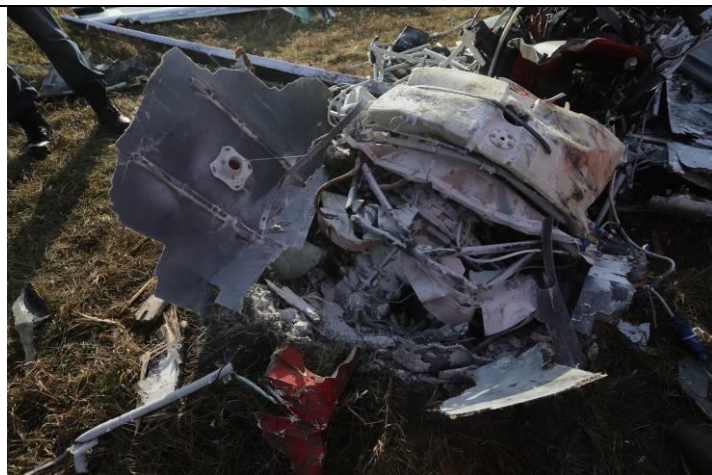
W związku z tym, że w momencie wypadku w zbiornikach samolotu nie było paliwa, samolot nie zapalił się. Świadek, który przybył jako pierwszy na miejsce wypadku zauważył mały płomyk (wielkości płomienia świeczki) pomiędzy silnikiem a ścianą ogniową. Płomień się nie rozprzestrzenił, a w powietrzu nie było czuć zapachu paliwa. Przybyli na miejsce wypadku z gaśnicami członkowie aeroklubu profilaktycznie użyli jednej gaśnicy proszkowej i ugasił tłący się płomyk. Ilustracja nr 12.

Ilustracja nr 9. Na ilustracji widać silnik pokryty proszkiem z gaśnicy i zniszczony centralny zbiornik paliwa.
