## PAŃSTWOWA KOMISJA BADANIA WYPADKÓW LOTNICZYCH

### RAPORT KOŃCOWY Z BADANIA INCYDENTU LOTNICZEGO

Numer ewidencyjny zdarzenia:	<b>654/17</b>			
Rodzaj zdarzenia:	<b>WYPADEK</b>			
Data zdarzenia:	<b>13 kwietnia 2017 r.</b>			
Miejsce zdarzenia:	<b>EPPT</b>			
Rodzaj, typ statku powietrznego:	<b>Samolot Tecnam P2008-JC</b>			
Użytkownik / Operator SP:	<b>LOT Flight Academy/PLL „LOT” SA ul.17 Stycznia 39, 00-906 Warszawa</b>			
Dowódca SP:	<b>Pilot samolotowy zawodowy - instruktor</b>			
Liczba ofiar / rodzaj obrażeń:	<i>Śmiertelne</i>	<i>Poważne</i>	<i>Lekkie</i>	<i>Bez obrażeń</i>
	-	-	-	2
Nadzorujący badanie:	<b>Tomasz Makowski</b>			
Podmiot badający:	<b>Użytkownik</b>			
Skład zespołu badawczego:	<b>Nie powoływano</b>			
Forma dokumentu zawierającego wyniki:	<b>Raport/informacja o zdarzeniu</b>			
Zalecenia:	<b>NIE</b>			
Adresat zaleceń:	<b>NIE DOTYCZY</b>			
Data zakończenia badania:	<b>21.06.2017 r.</b>

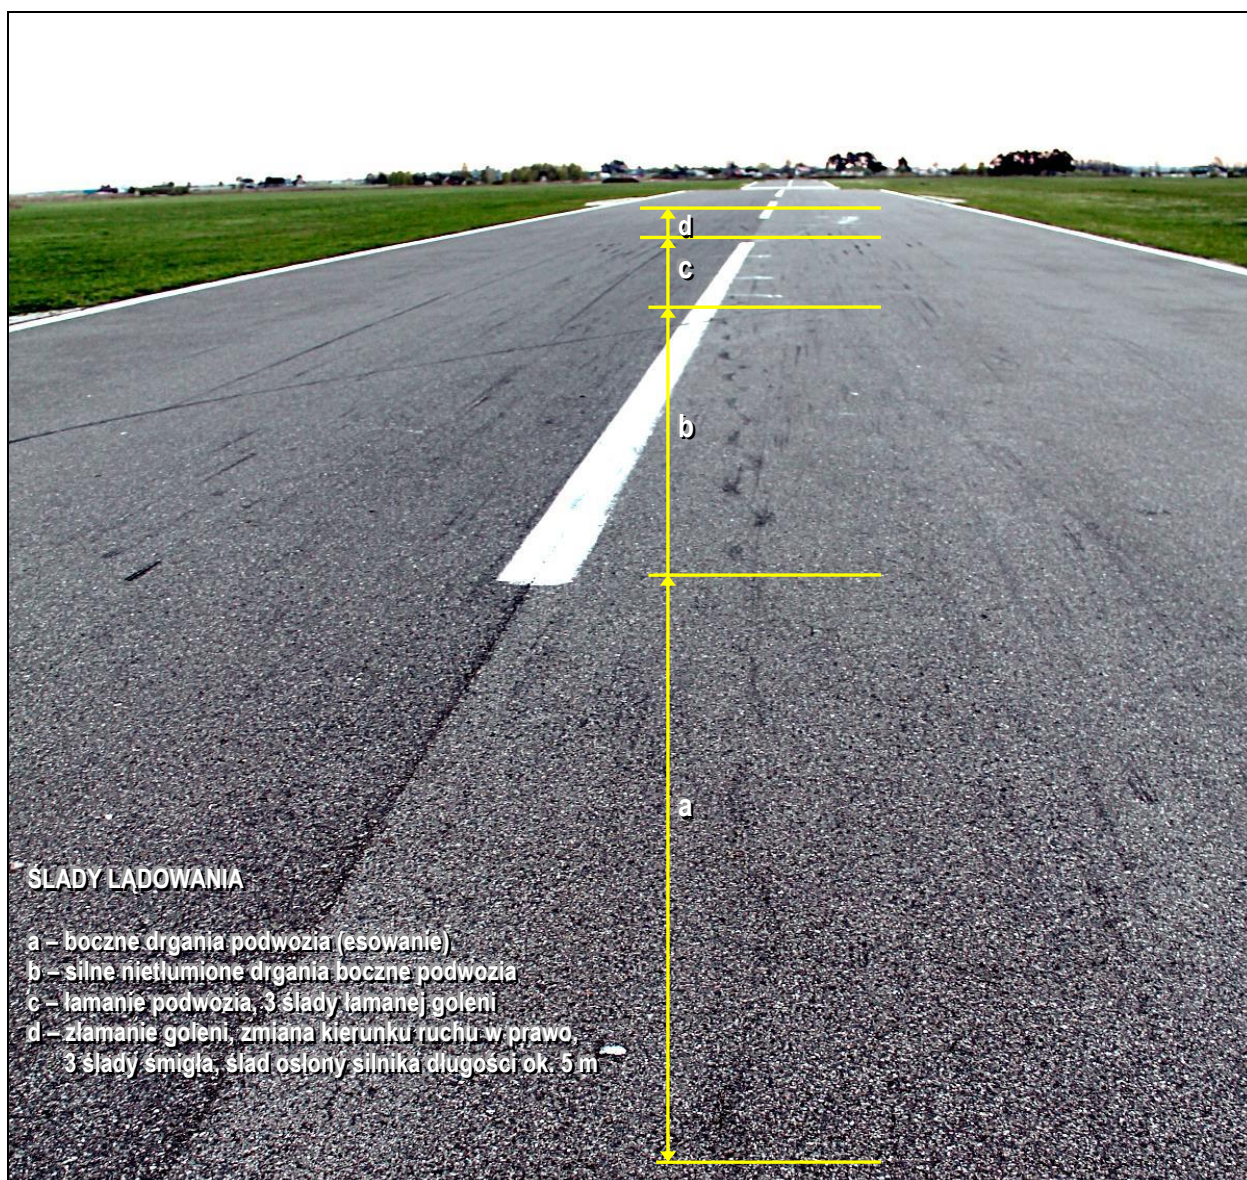
przesłuchała załogę i przeprowadziła oględziny miejsca zdarzenia. Ślady zdarzenia na asfaltowej nawierzchni wskazują na normalne przyziemienie na dwa punkty, po czym, po przyziemieniu podwozia przedniego, pojawiają się sinusoidalne ślady koła przedniego, wskazujące na gwałtowny przyrost jego drgań bocznych od pewnego punktu, biegnące aż do miejsca złamania podwozia. Ustalono, że warunki meteorologiczne nie miały wpływu na zaistnienie i przebieg zdarzenia. Samolot do dnia zdarzenia wylatał 828 godz. 17 min. W dn. 14.04.2017 r. w porozumieniu z PKBWL oraz przy współpracy f-my Bartolini Air dokonano demontażu przedniego podwozia oraz oceny uszkodzeń samolotu (objęły one zniszczenie przedniego podwozia i śmigła, uszkodzenie dolnej osłony silnika i lokalne przebicie pokrycia kadłuba w miejscu kontaktu ze złamanym podwoziem przednim). Ustalono również, że samolot objęty jest biuletynem obsługowym SB 215-CS-Ed.1 Rev.0, przewidującym wizualną inspekcję podwozia przedniego co 25 godz. lotu. Ostatnią taką inspekcją wykonano 04.04.2017 r. przy nalocie 802.40 godz. Wytwórca samolotu wprowadził nowe podwozie przednie z zastosowaniem innych rozwiązań konstrukcyjnych, a wcześniejsze podwozia są sukcesywnie wymieniane na nowe.

1 – Ślady lądowania na asfaltowej nawierzchni [fot. Użytkownik samolotu].

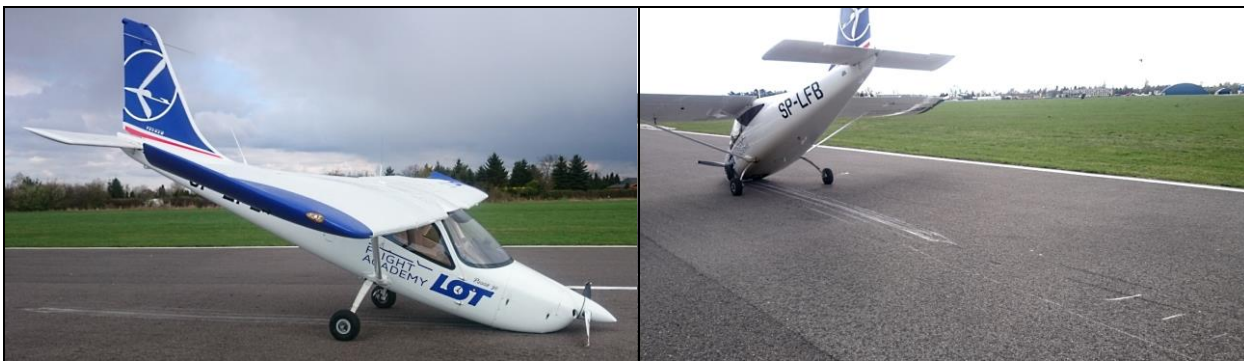
2, 3 – Ogólny widok samolotu na miejscu zdarzenia, widoczne ślady łopat śmigła i dolnej osłony silnika na asfaltowej nawierzchni drogi startowej [fot. Użytkownik samolotu].

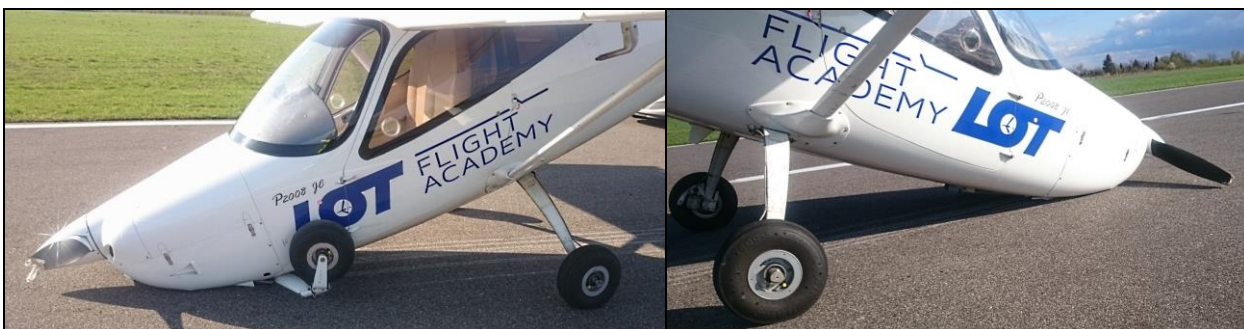
4, 5 – Zbliżenie na przednią część kadłuba – widoczne wyłamane podwozie przednie i uszkodzenia śmigła [fot. Użytkownik samolotu].

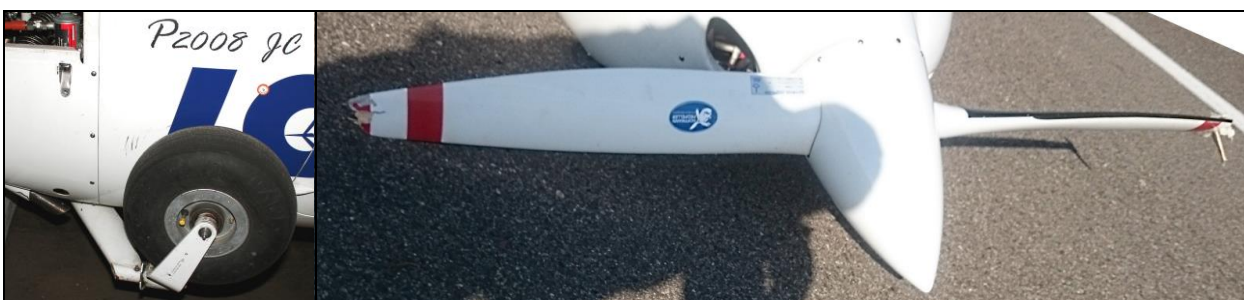
6, 7 – Zbliżenie na przednią część kadłuba – widoczne wyłamane podwozie przednie i uszkodzenia śmigła [fot. Użytkownik samolotu].

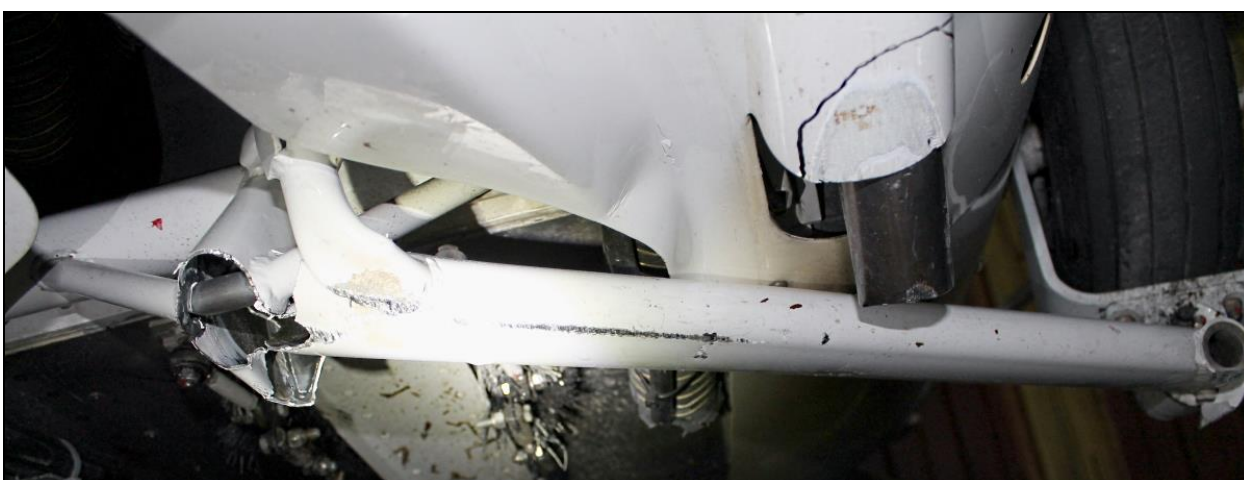
8 – Złamana goleń pod kadłubem samolotu [fot. Użytkownik samolotu].

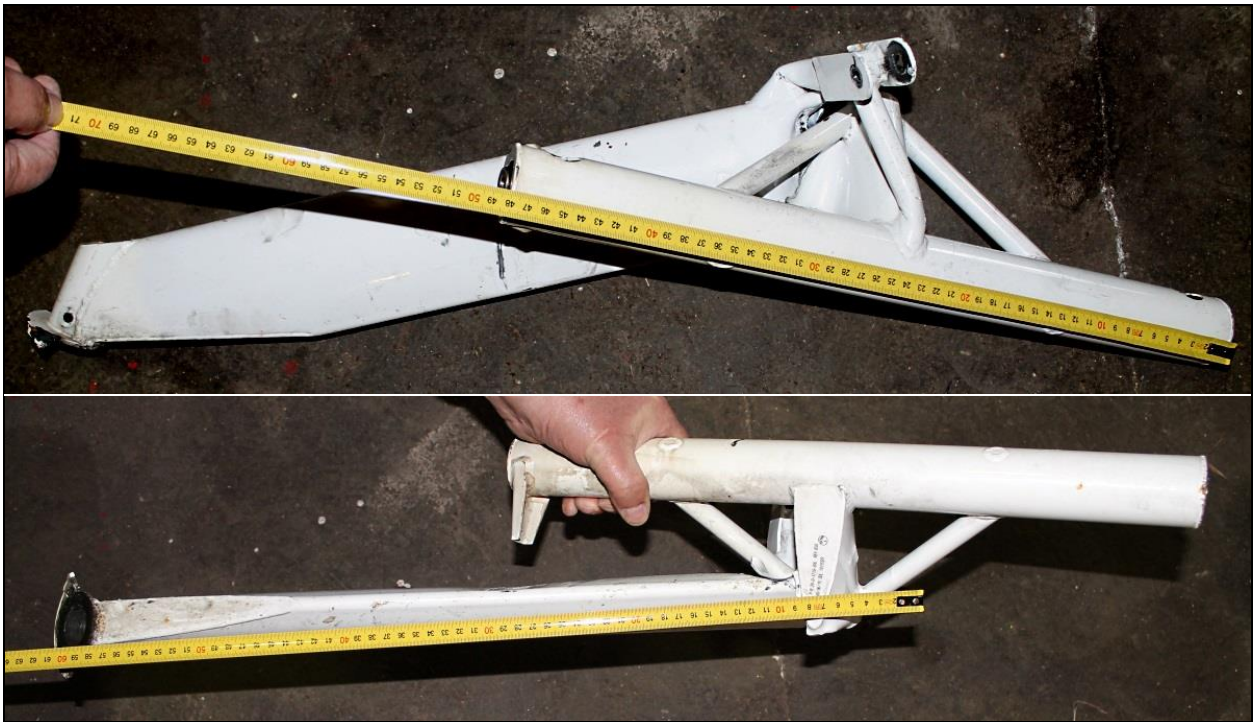
Szczegółowe badania zniszczonej goleń przedniego podwozia wykonane w Instytucie Lotnictwa w Warszawie wykazały doraźny charakter jej złamania wskutek przeciążenia.

9, 10 – Złamana goleń podwozia przedniego zdemontowana z samolotu [fot. Użytkownik samolotu].

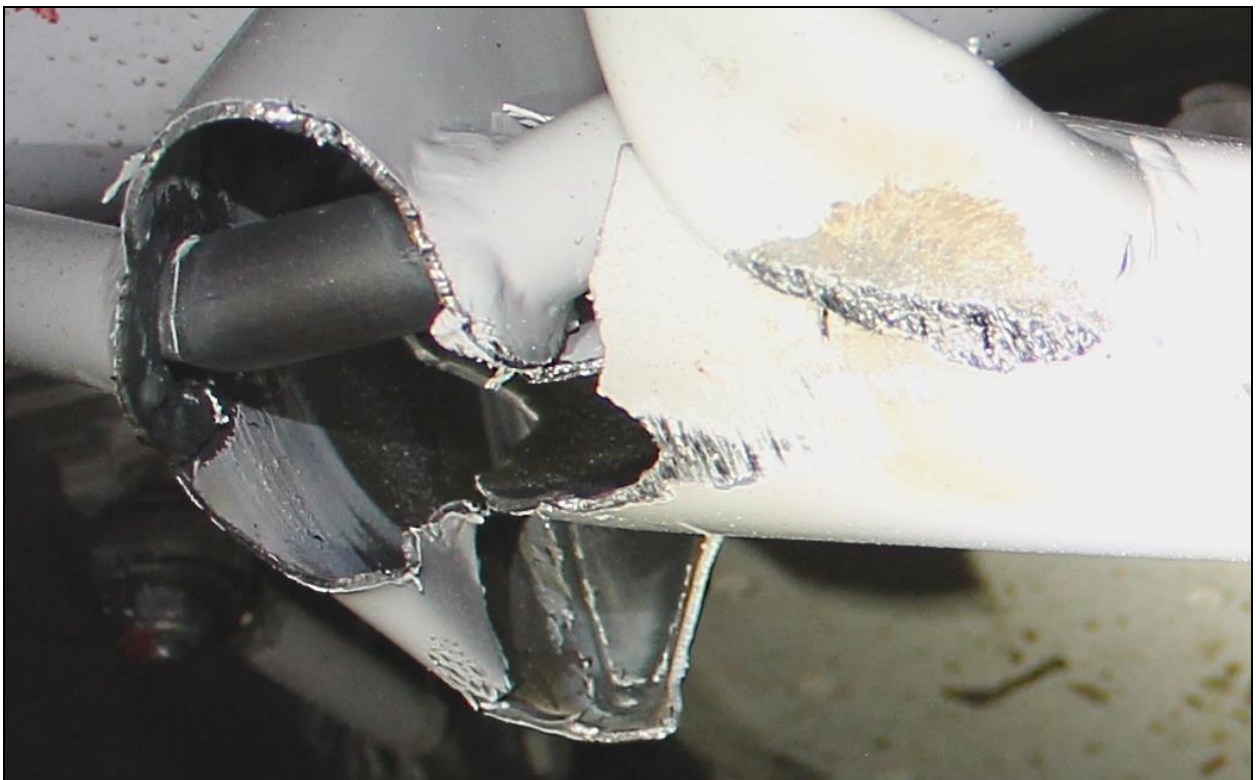
11 – Zbliżenie przełomu goleń [fot. Użytkownik samolotu].

Złamanie goleń nastąpiło w węźle konstrukcyjnym, do którego dochodzą skośne zastrzały poprzecznej osi mocującej podwozie do kadłuba, w pobliżu wspornika amortyzatora. Analiza zniszczenia konstrukcji wskazuje, że rozwiązanie to sprzyja koncentracji obciążeń w węźle, a zaprojektowany sposób ich wprowadzenia i rozprowadzenia jest nieodpowiedni. Złamanie zostało zapoczątkowane mikropęknięciem w miejscu wystąpienia korozji w spoinie, łączącej

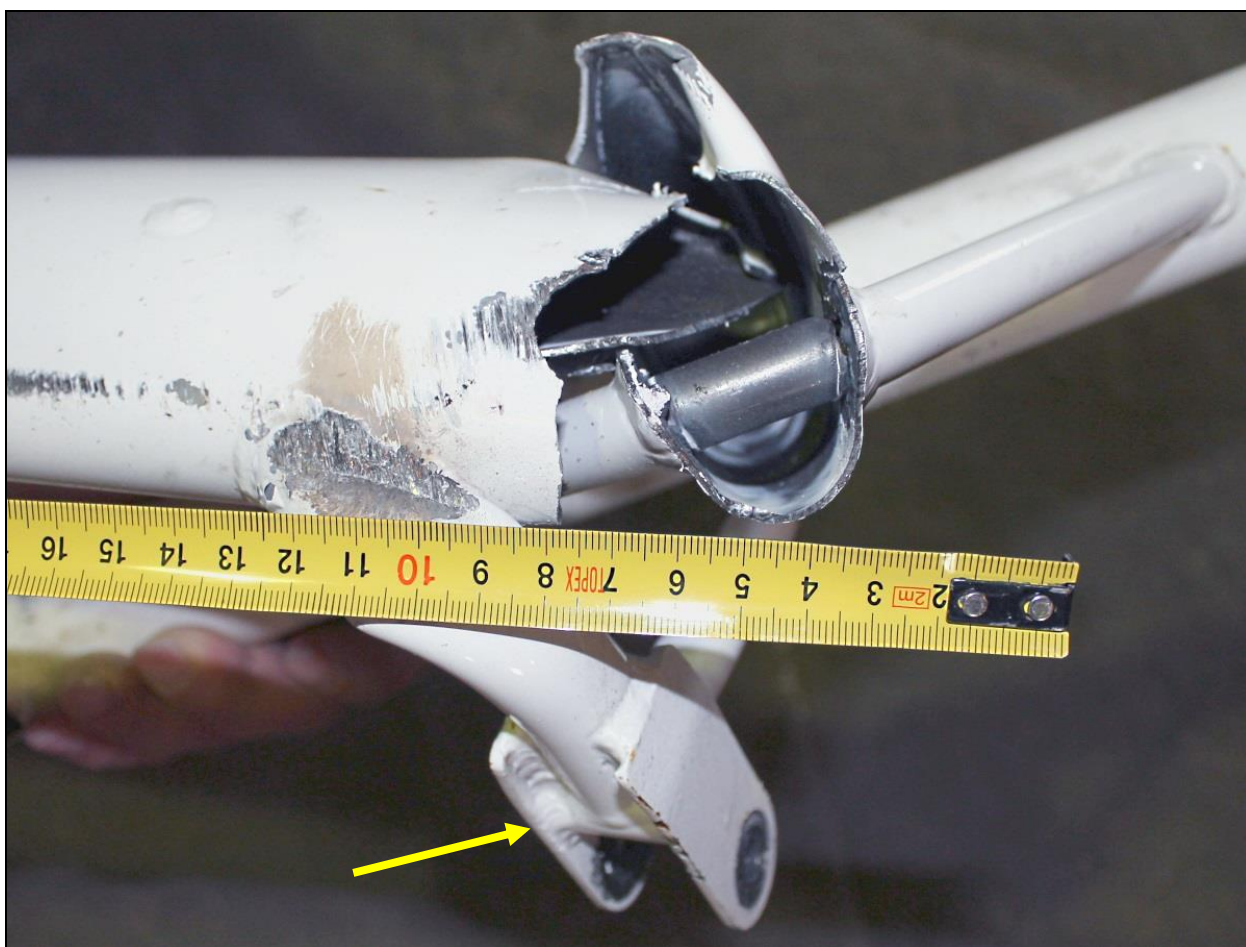
12 – Zbliżenie przełomu goleni, strzałką wskazane zgięte okucie mocowania amortyzatora [fot. Użytkownik samolotu].

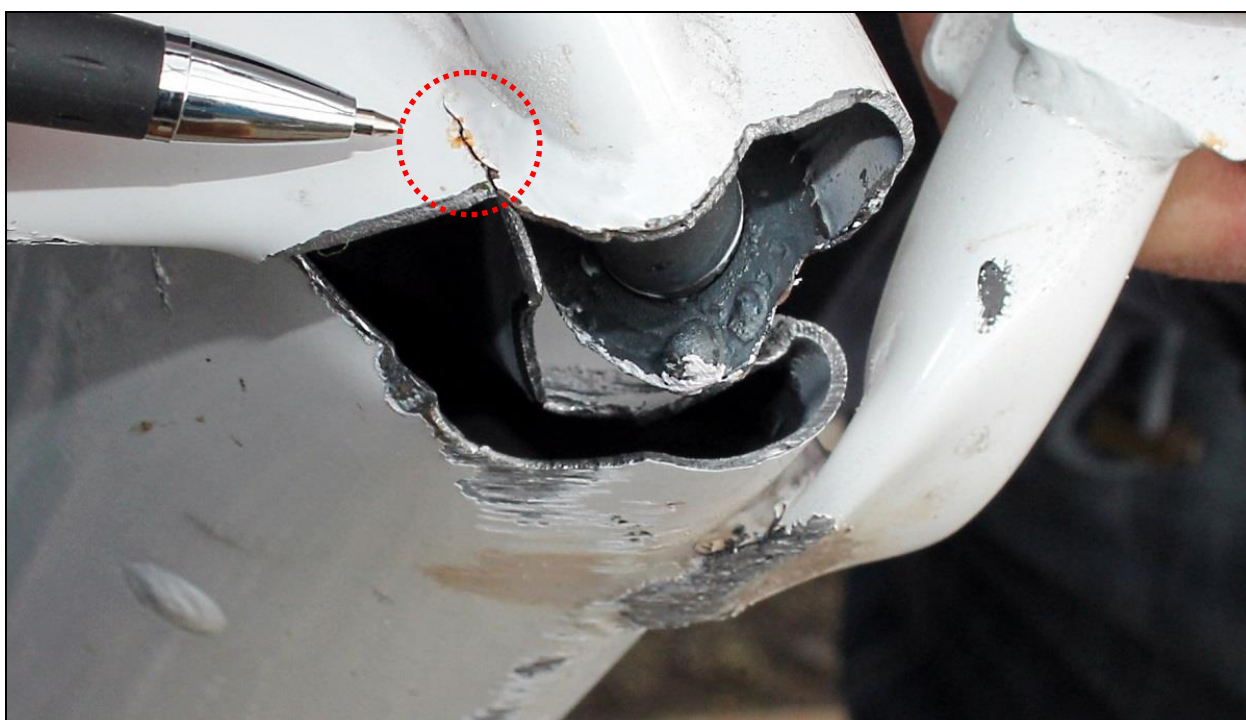
13 – Zbliżenie przełomu – zaznaczone miejsce wystąpienia korozji w spoinie [fot. Użytkownik samolotu].

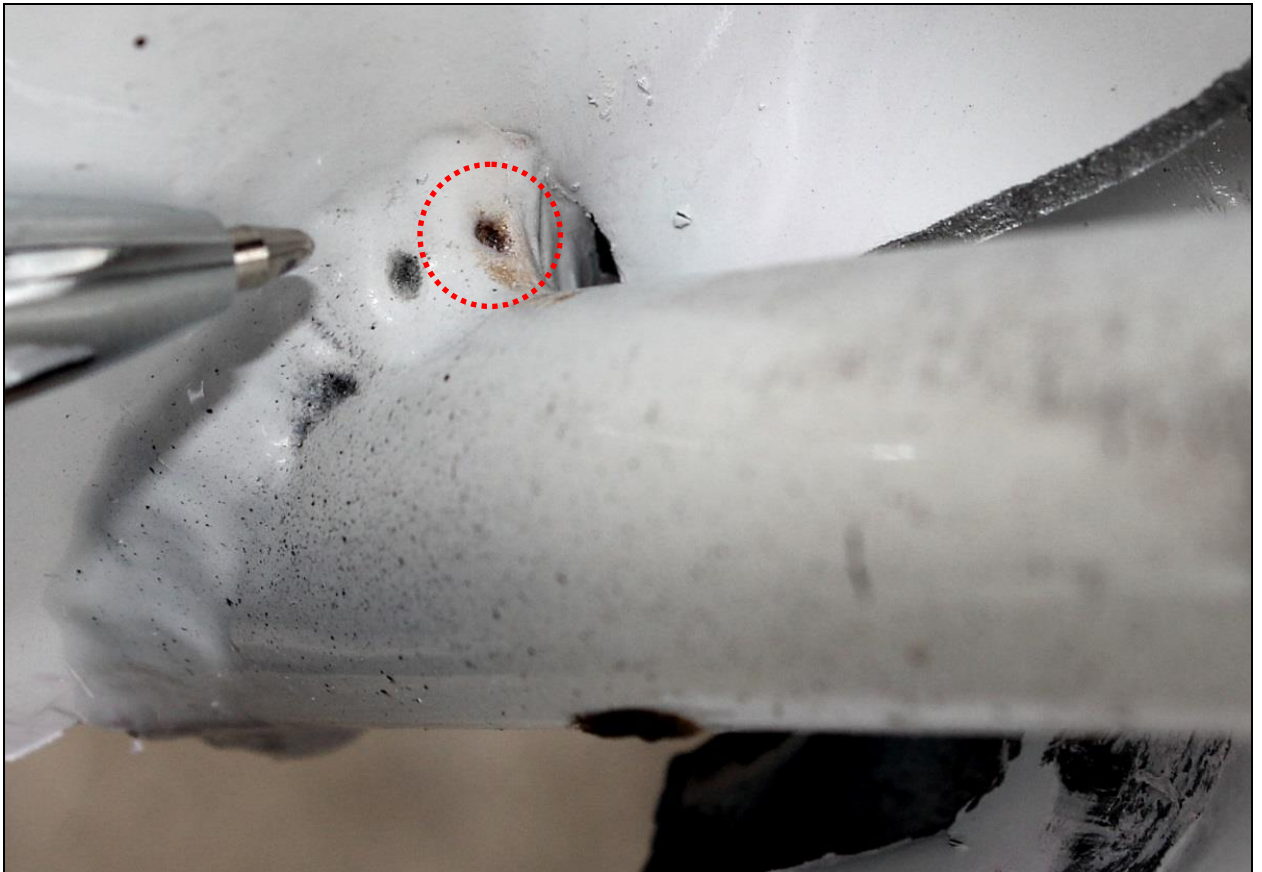
jeden z zastrzałów z golenią. Stwierdzono również zapoczątkowaną korozję spoiny w innym miejscu (ilustracja [14]).

14 – Spoina w węźle konstrukcyjnym goleni – zaznaczona strefa początku korozji spoiny [fot. Użytkownik samolotu].

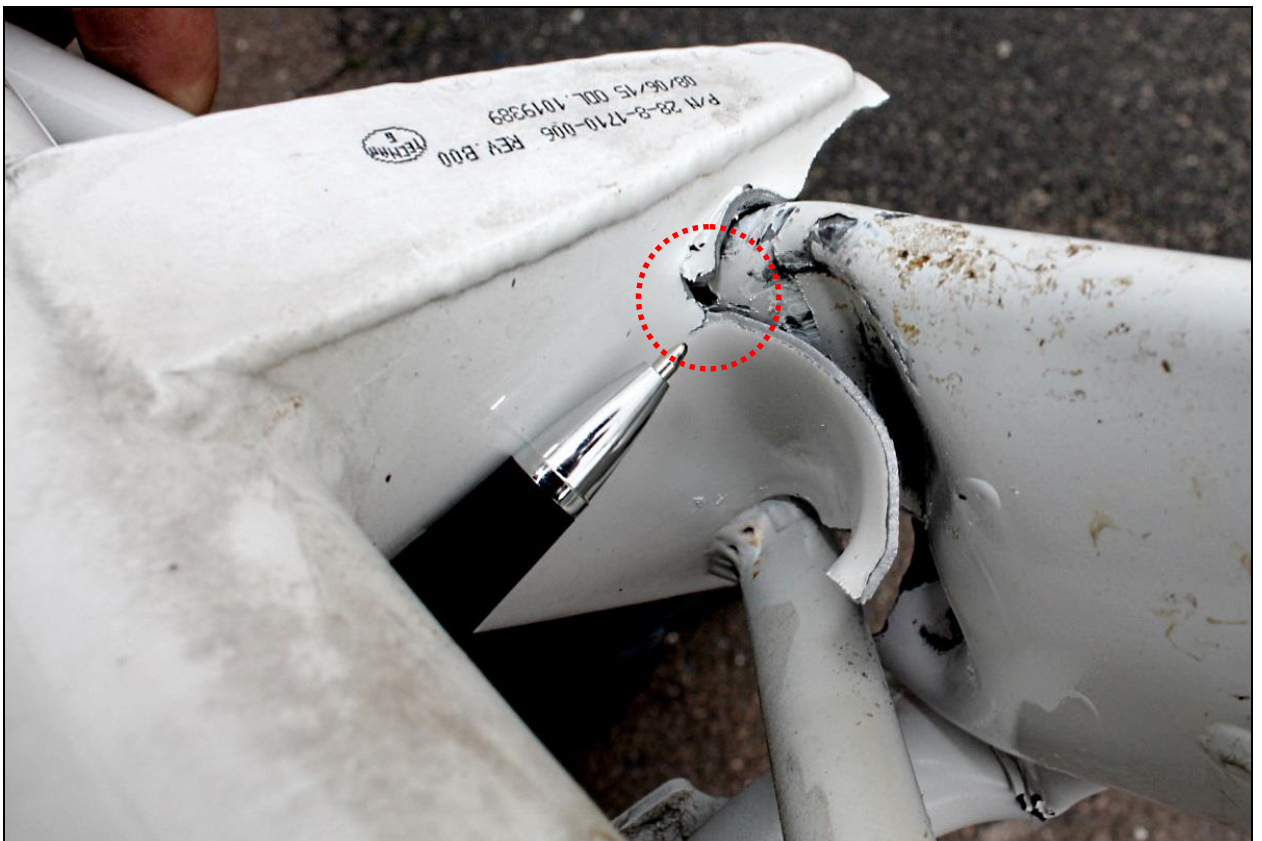
15 – Zbliżenie na strefę zniszczenia węzła goleni – początek pęknięcia spoiny [fot. Użytkownik samolotu].

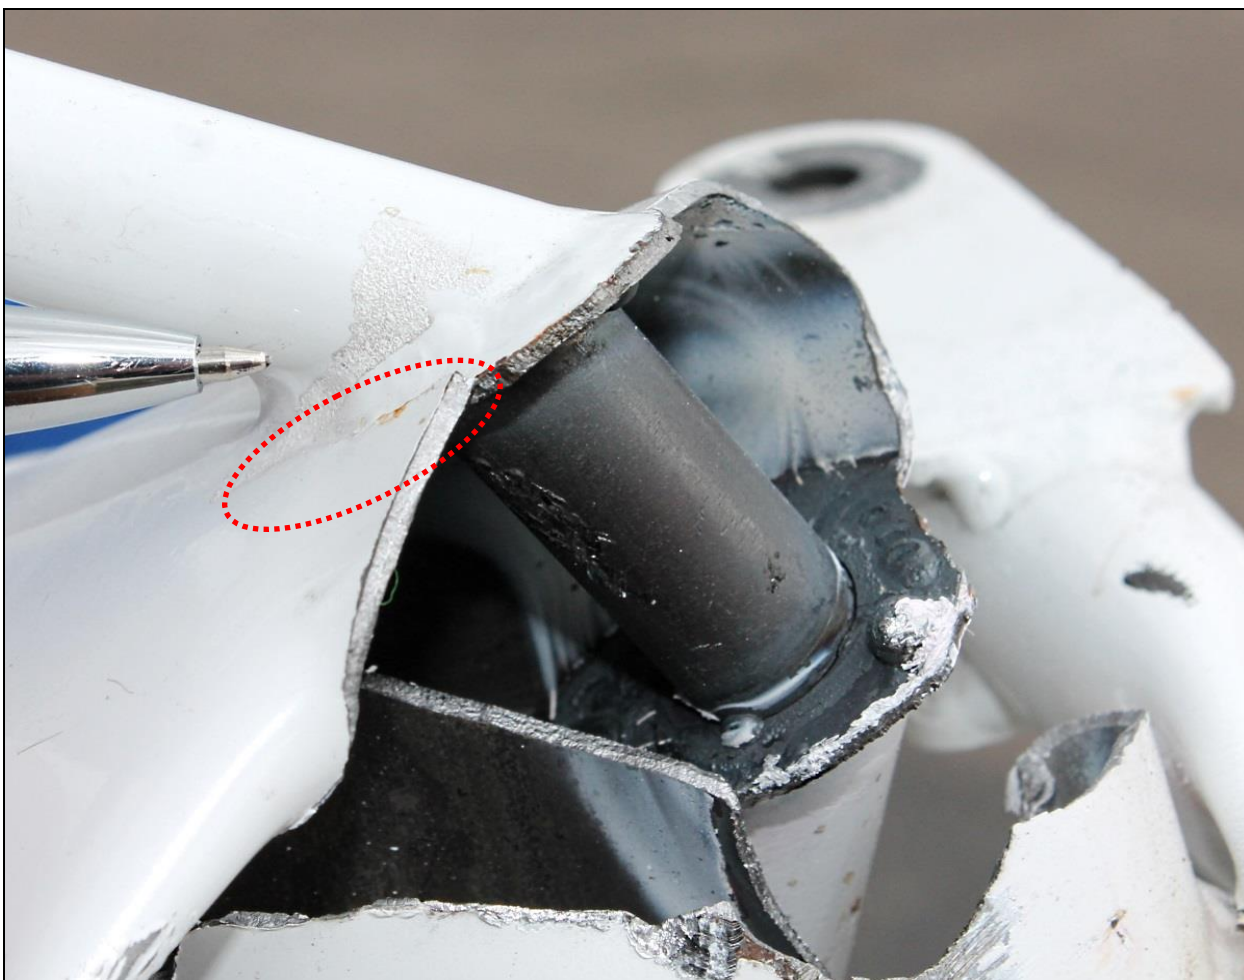
16 – Spoina w węźle konstrukcyjnym goleni – zaznaczona strefa pęknięcia spoiny [fot. Użytkownik samolotu].

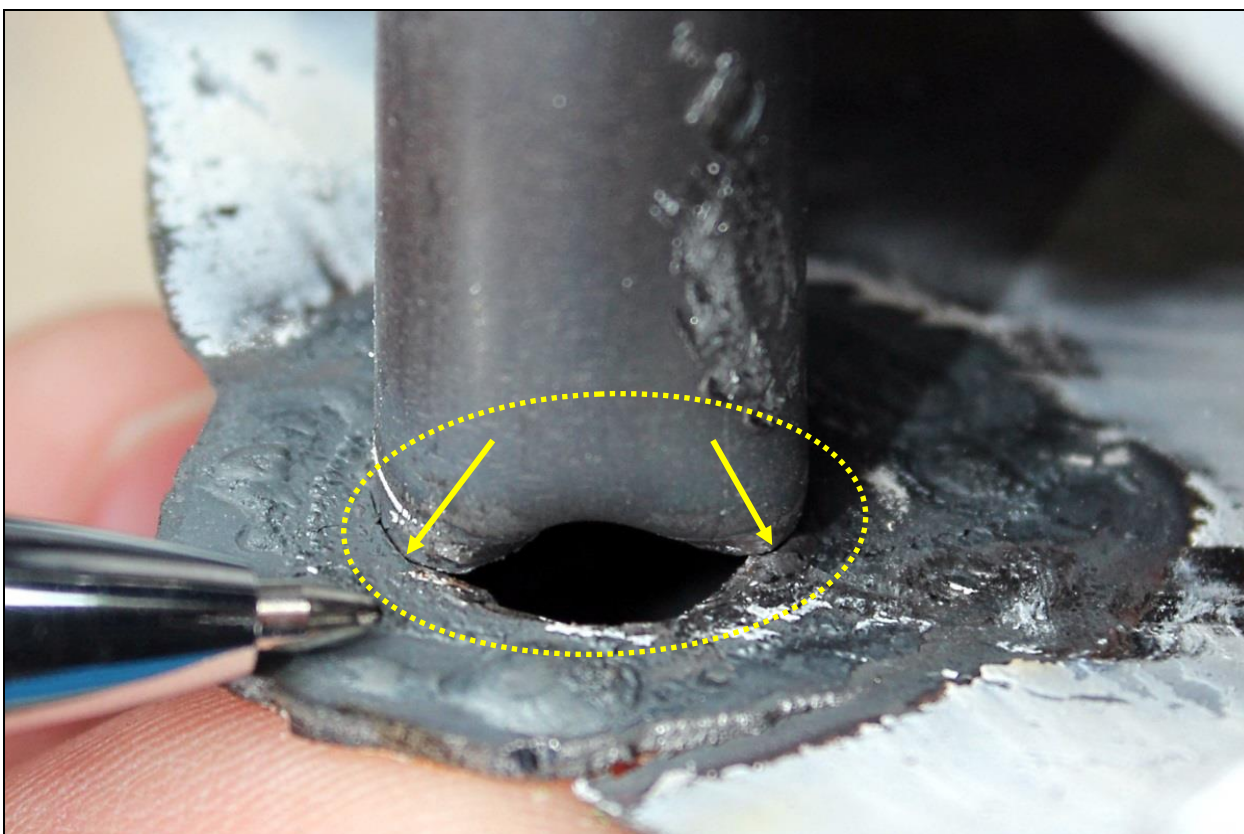
17 – Spoina w węźle konstrukcyjnym goleni – zaznaczona strefa pęknięcia spoiny [fot. Użytkownik samolotu].

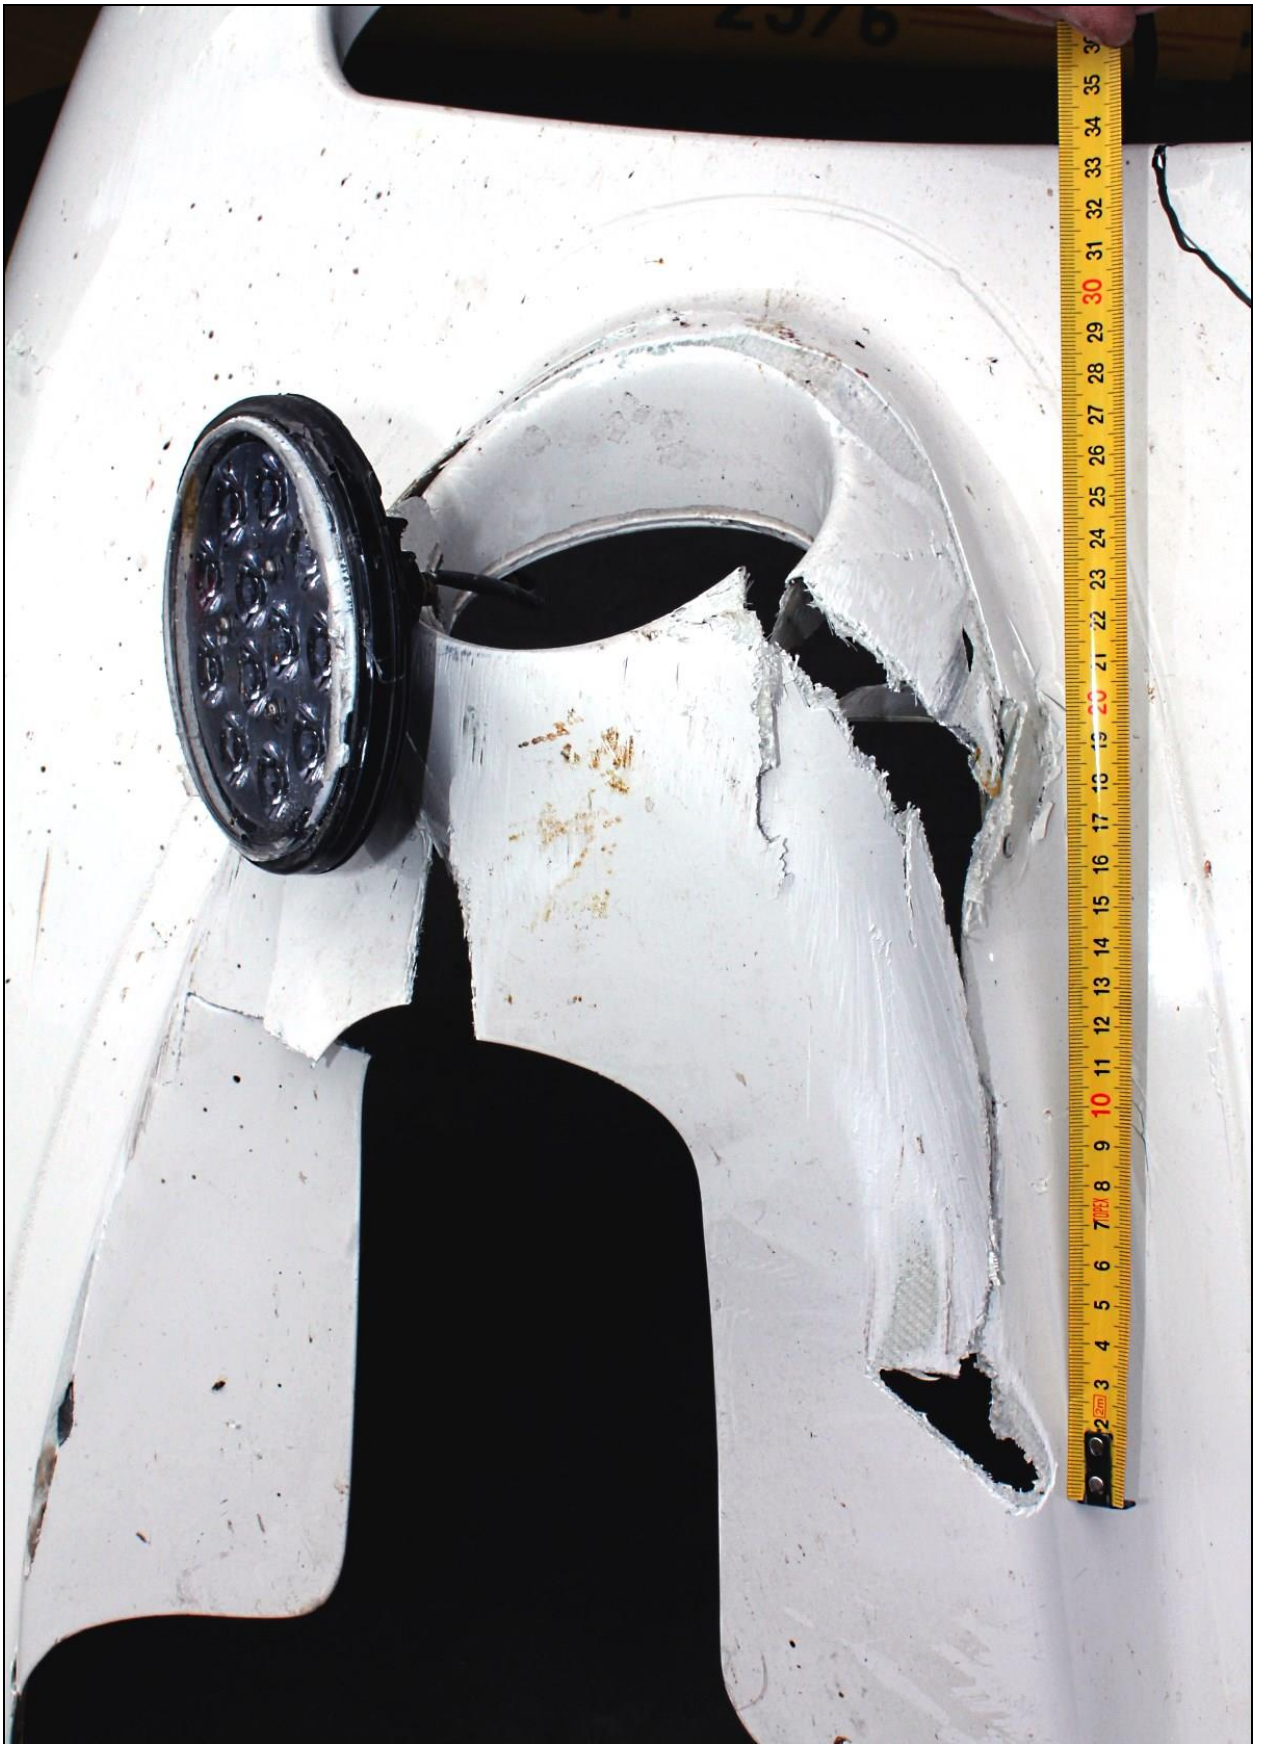
18 – Zniszczenia dolnej osłony silnika [fot. Użytkownik samolotu].
