# PAŃSTWOWA KOMISJA BADANIA WYPADKÓW LOTNICZYCH

## RAPORT KOŃCOWY Z BADANIA INCYDENTU LOTNICZEGO

| Numer ewidencyjny zdarzenia: | <b>726/17</b> | | | |
| Rodzaj, typ statku powietrznego: | <i>Samolot Cessna T182T</i> | | | |

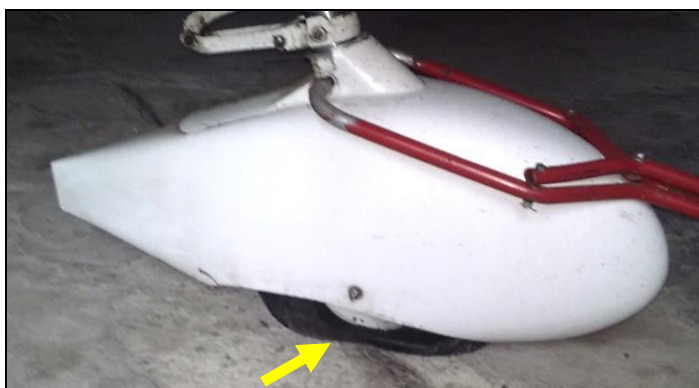
Uszkodzenia tylko dwóch z trzech łopat i ich charakter świadczą o tym, że zjawisko kontaktu obwodu wirującego śmigła z nawierzchnią miało charakter bardzo krótkotrwały, a do jego zaistnienia mogło przyczynić się obniżone ciśnienie w ogumieniu koła przedniego podwozia.

Przednie podwozie – brak powietrza w ogumieniu.

Najbardziej prawdopodobną przyczyną zdarzenia było uszkodzenie ogumienia koła przedniego podwozia z nieustalonego powodu.

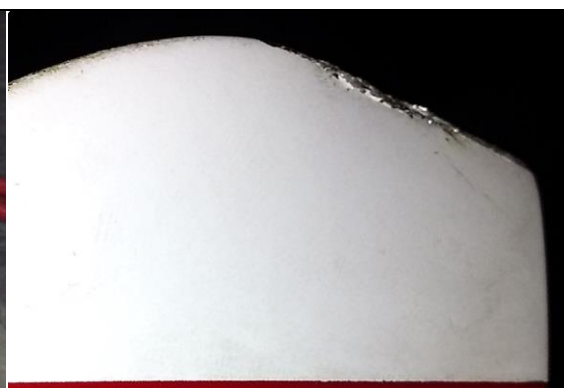
Końcówka jednej z łopat śmigła.

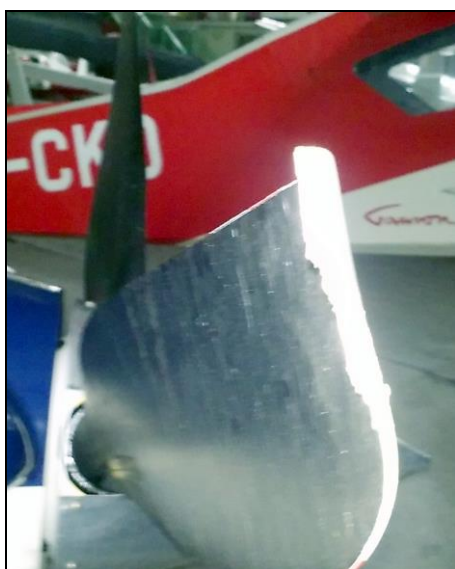
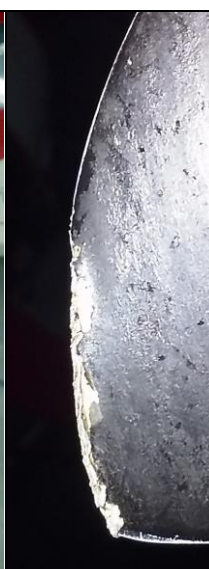
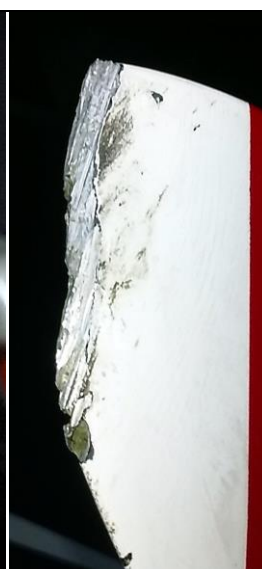
Uszkodzenia końcówek dwóch (z trzech) łopat śmigła.
