1026/17

RAPORT KOŃCOWY

**z badania zdarzenia lotniczego statku powietrznego
o maksymalnym ciężarze startowym nie przekraczającym 2250 kg***

Numer ewidencyjny zdarzenia:	1026/17			
Rodzaj zdarzenia:	WYPADEK			
Data zdarzenia:	28 maja 2017 r.			
Miejsce zdarzenia:	Masłów EPKA			
Rodzaj, typ statku powietrznego:	Samolot Cessna 185A			
Znak rozpoznawczy SP:	SP-AKZ			
Użytkownik / Operator SP:	Aeroklub Kielecki			
Dowódca SP:	Pilot samolotowy			
Liczba ofiar / rodzaj obrażeń:	<i>Śmiertelne</i>	<i>Poważne</i>	<i>Lekkie</i>	<i>Bez obrażeń</i>
				5
Nadzorujący badanie:	Jacek Bogatko			
Podmiot badający:	Aeroklub Kielecki / PKBWL			
Skład zespołu badawczego:	Nie wyznaczano			
Zalecenia:	Nie			
Adresat zaleceń:	Nie dotyczy			
Data zakończenia badania:	5 września 2017 r.

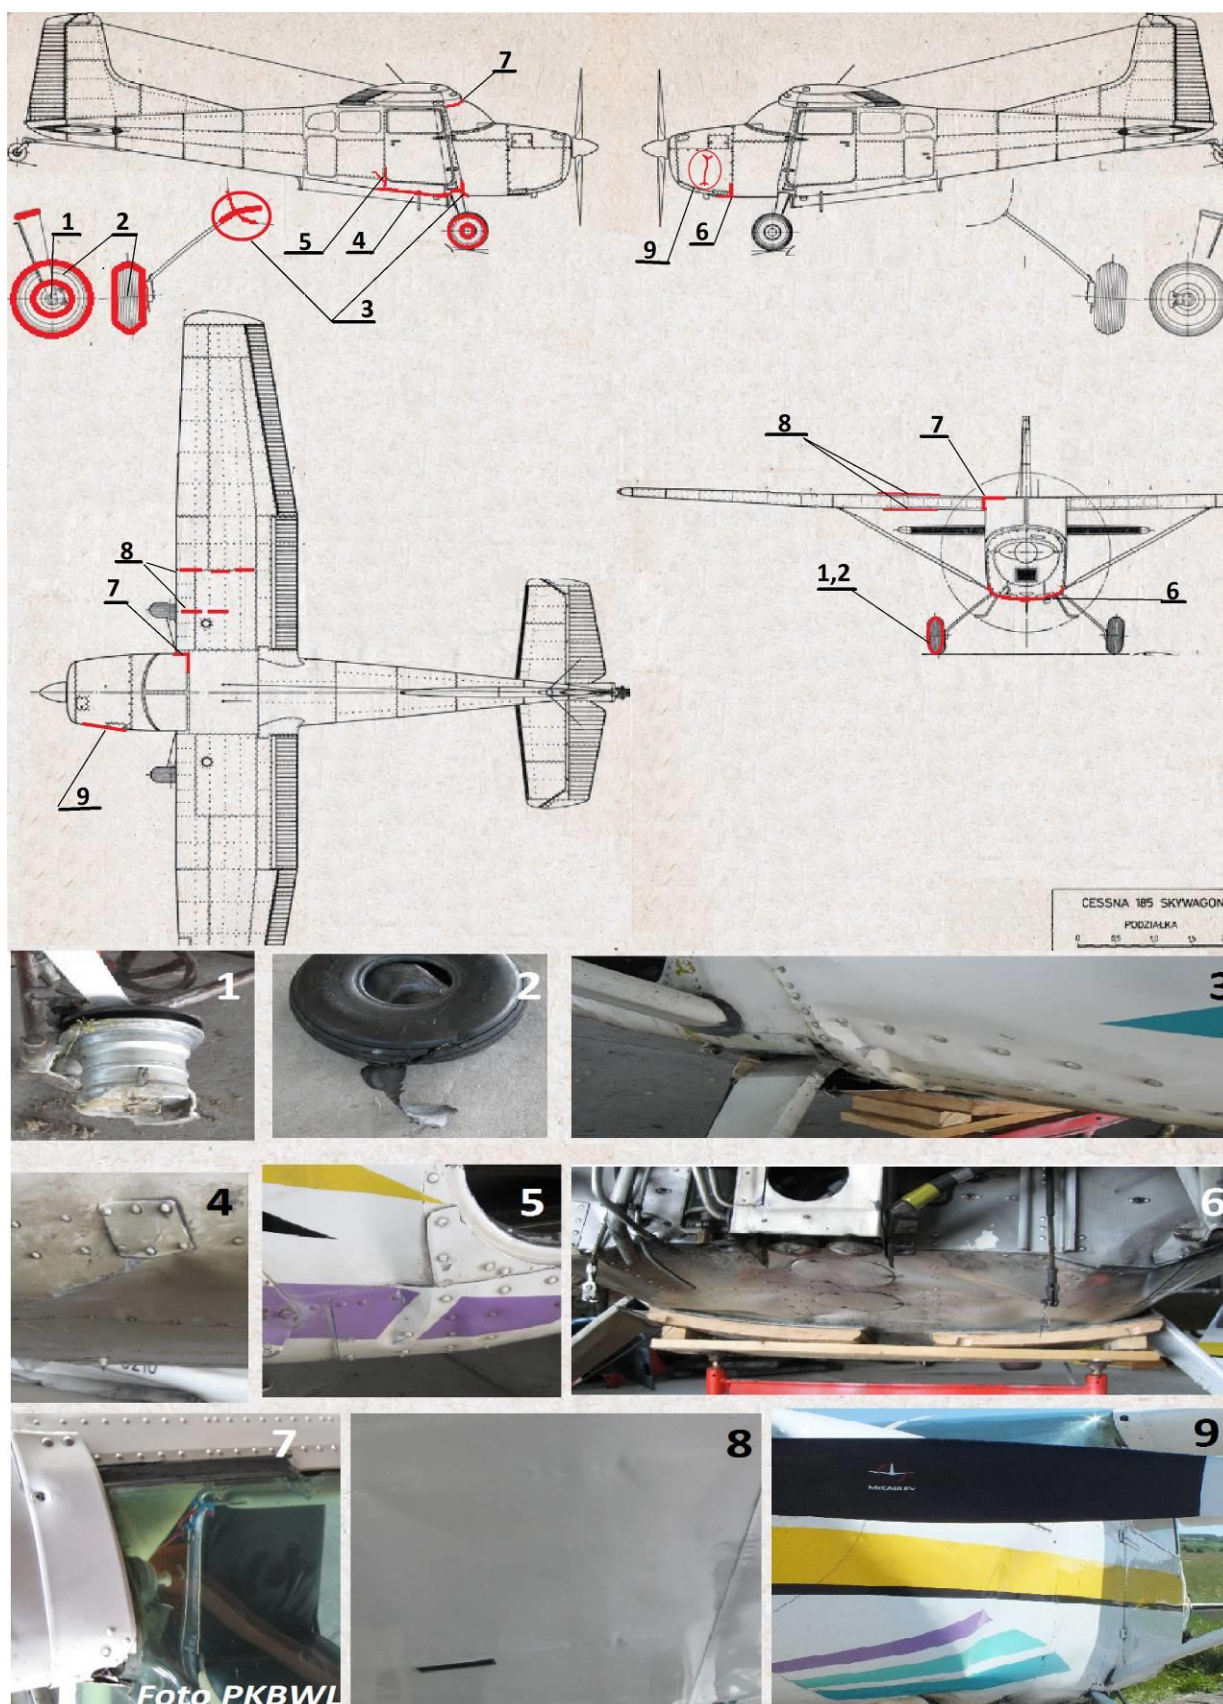
Uszkodzenia:, uszkodzona felga i opona prawego koła, urwana prawa goleń podwozia głównego, uszkodzona pierwsza wręga przy mocowaniu łoża silnika, zafalowane i załamane blachy poszycia kadłuba w części centralnej, wyrwana prawa część przedniego oszklenia

kabiny i zafalowane poszycie prawego skrzydła i lewej strony maski silnika. Ilustracja nr 1.

Ilustracja nr 1. Na ilustracji zaznaczono i pokazano uszkodzenia samolotu.

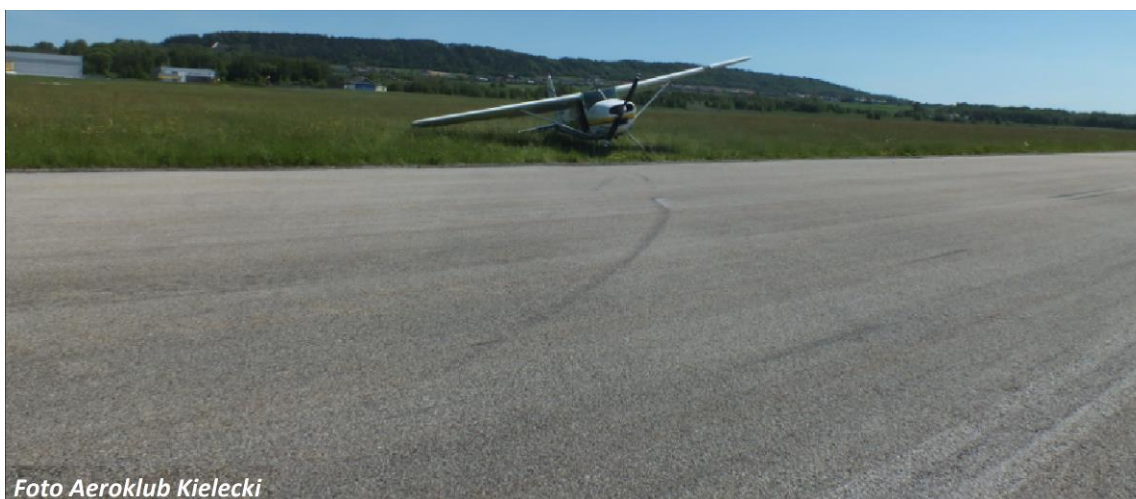
Ilustracja nr 2. Widok na samolot po zakończonym dobiegu. Widoczne ślady lewego koła.

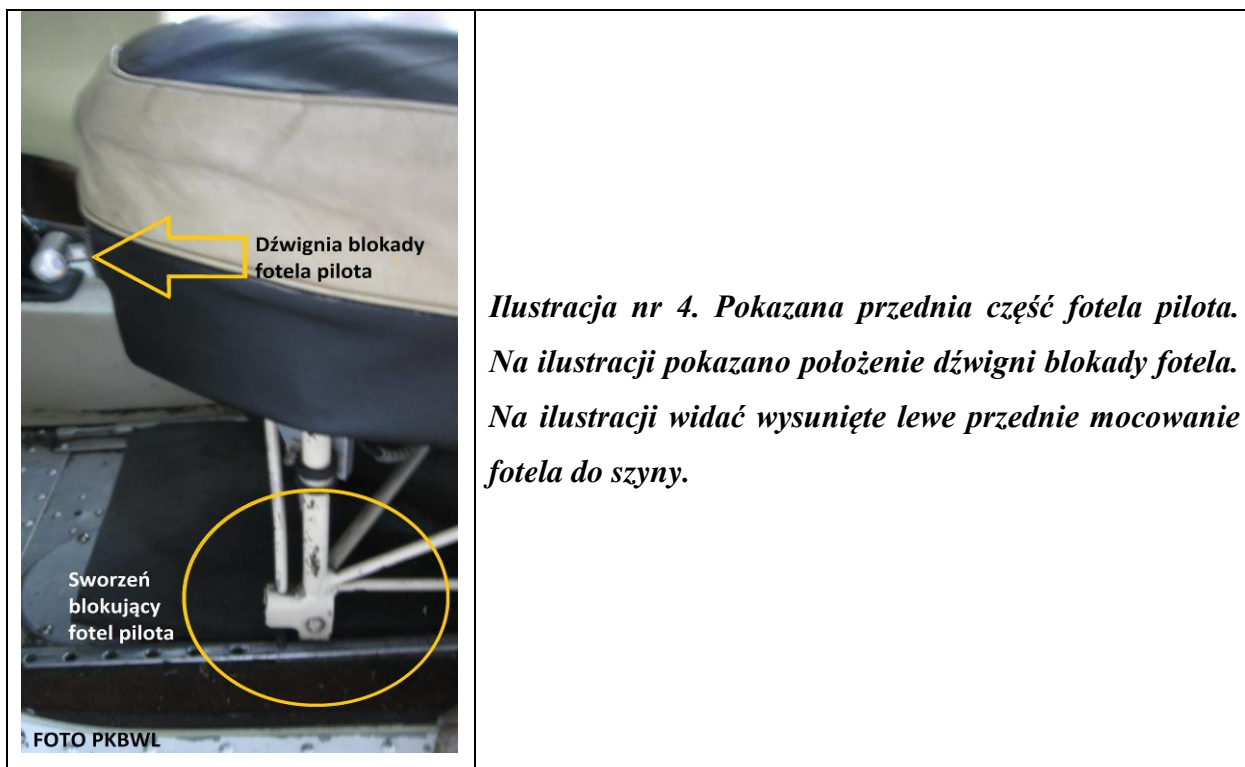
przemieszcza. Na szynie po lewej stronie znajdują się otwory służące do jego zablokowania w wybranej przez pilota pozycji. Ponieważ pilot był niskiego wzrostu, więc aby mieć pełen zakres wychylenia sterów przesuwał fotel maksymalnie do przodu. Ustawiając położenie fotela przed krytycznym lotem, przysunął go maksymalnie do przodu w położenie, w którym fotel można wysunąć z szyn, na których jest zainstalowany. Zdaniem Komisji, pilot wciskając dźwignię blokady fotela, która znajduje się z przodu po jego lewej stronie (ilustracja nr 4),

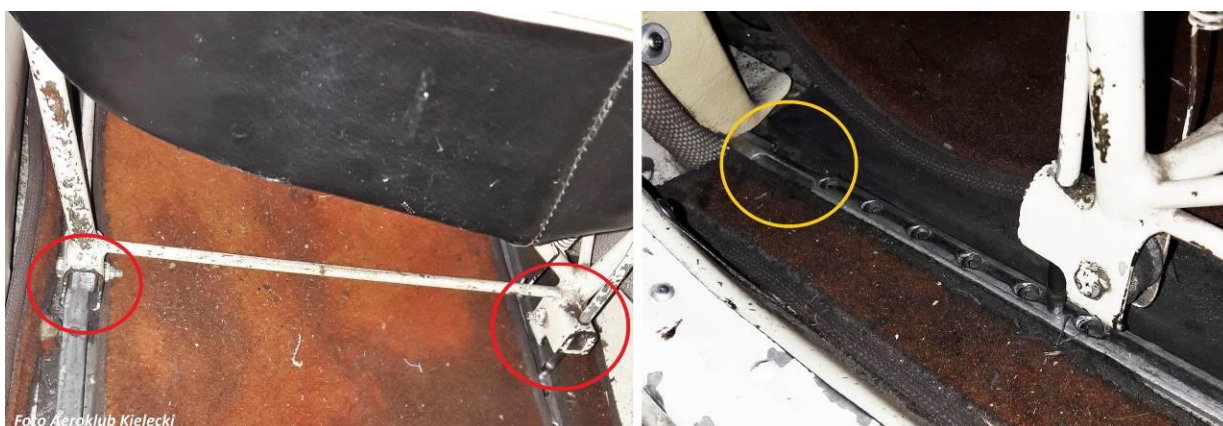
spowodował, że sworzeń blokujący fotel podniósł do góry lewe przednie mocowanie powodując jego wysunięcie się z szyny w miejscu wycięcia służącego do demontażu fotela. Ilustracja nr 5.

Ilustracja nr 5. Na ilustracji z lewej strony widoczny jest stan mocowania fotela po wypadku. Widać prawidłowe mocowanie prawej strony fotela i wysunięte mocowanie lewej strony. Ilustracja po prawej stronie pokazuje wycięcie w szynie służące do demontażu fotela.

Błąd pilota polegający na nieprawidłowym zablokowaniu fotela.

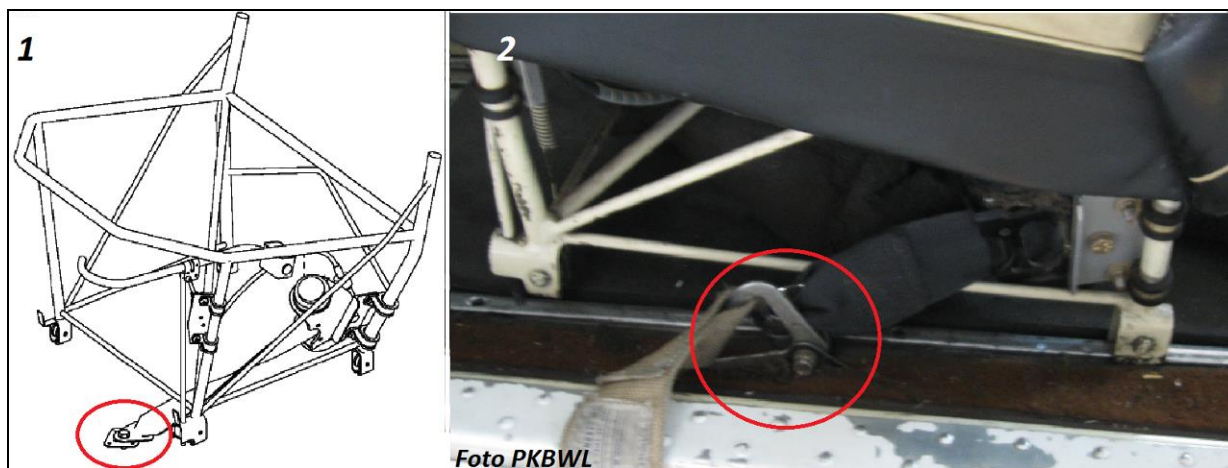
Pilot zeznał, że zaparł się nogami o pedały steru kierunku, aby sprawdzić czy fotel jest dobrze zablokowany. Zdaniem Komisji, niesymetryczne odkształcenie ramy fotela (siły sprężystości) spowodowało nacisk sworznia blokady na szynę mocującą fotel na tyle duży, że wydawał się on być zablokowany. Ponadto samolot Cessna 185A wyposażony jest w podwozie z tylnym kółkiem, co powoduje, że w trakcie postoju jest on odchylony do tyłu. Kiedy pilot zaparł się o pedały steru kierunku, aby sprawdzić zablokowanie fotela, najprawdopodobniej mimowolnie odchylił się do przodu, co dodatkowo zwiększyło nacisk sworznia blokującego na szynę. Natomiast w momencie rozpoczęcia startu, kiedy pilot zwiększył moc silnika, masa jego ciała powiększona o działające na nie siły bezwładności spowodowały na tyle duży moment sił działających na oparcie fotela, że fotel sprężyste się odkształcił i odsunął się do tyłu. Aby zabezpieczyć się przed taką sytuacją producent w grudniu 2007 roku wydał biuletyn nr SK210-174A dotyczący montowania do foteli wyszczególnionych w nim typów samolotów Cessna, mechanizmu zabezpieczającego. Jego działanie polega na tym, że w momencie, kiedy fotel zaczyna się szybko przesunąć do tyłu, mechanizm bezwładnościowy przymocowany do fotela i połączony pasem z węzłem mocowania w podłodze samolotu, ma się zablokować (zasada działania pasów bezwładnościowych w samochodzie). W samolocie, który uległ wypadkowi mechanizm bezwładnościowy przymocowany do fotela był niesprawny i aby można było przesunąć fotel, koniec pasa został przymocowany do węzła mocowania pasów bezpieczeństwa. Ilustracja nr 6.

Ilustracja nr 6. Po lewej stronie pokazano jak powinien być zamontowany mechanizm zabezpieczający przed odsuwaniem się fotela. Zdjęcie po prawej stronie dokumentuje w jaki sposób mechanizm był zamontowany na samolocie, który uległ wypadkowi.

Usterka mechanizmu bezwładnościowego nie była wpisana do PDT.

Niesprawny mechanizm bezwładnościowy oraz niewłaściwie zamontowany pas systemu zabezpieczającego przed niekontrolowanym odsuwaniem się fotela do tyłu.
