PAŃSTWOWA KOMISJA BADANIA WYPADKÓW LOTNICZYCH

Informacja o zdarzeniu [raport]

Numer ewidencyjny zdarzenia:	1140/17			
Rodzaj zdarzenia:	WYPADEK			
Data zdarzenia:	9 czerwca 2017 r.			
Miejsce zdarzenia:	Lotnisko Wrocław-Szymanów [EPWS]			
Rodzaj, typ statku powietrznego:	Samolot SOCATA Rallye 235C Gaucho			
Użytkownik / Operator SP:	Aeroklub Wrocławski Lotnisko Szymanów, 51-188 Szymanów			
Dowódca SP:	Pilot samolotowy z licencją PPL(A)			
Liczba ofiar / rodzaj obrażeń:	<i>Śmiertelne</i>	<i>Poważne</i>	<i>Lekkie</i>	<i>Bez obrażeń</i>
	-	-	-	1
Nadzorujący badanie:	Tomasz Makowski			
Podmiot badający:	Użytkownik			
Skład zespołu badawczego:	NIE POWOŁYWANO			
Forma dokumentu zawierającego wyniki:	RAPORT KOŃCOWY			
Zalecenia:	NIE MA			
Adresat zaleceń:	NIE MA			
Data zakończenia badania:	26.09.2017 r.

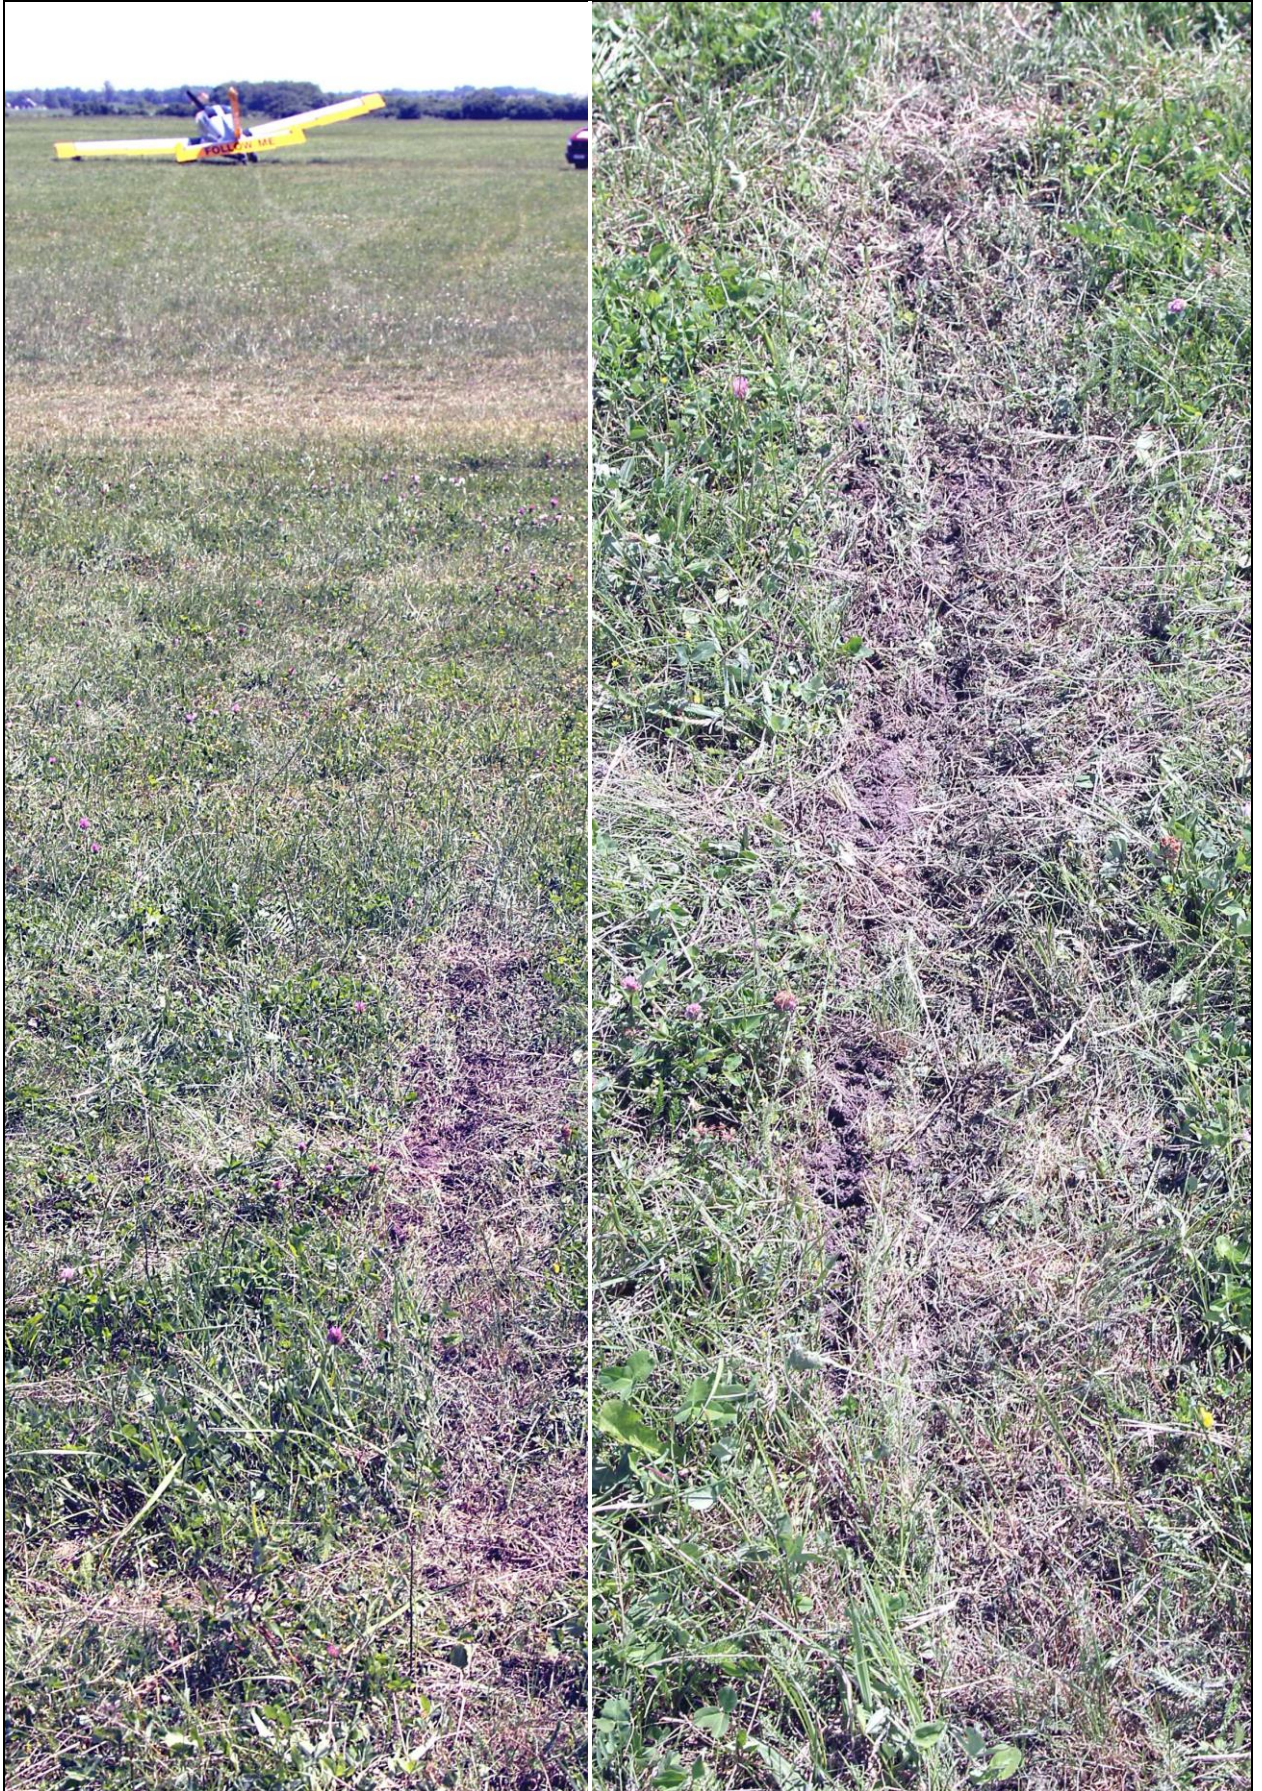
1, 2 – Ślady pierwszego przyziemienia samolotu [wszystkie ilustracje w niniejszym raporcie: Użytkownik samolotu].
Wyrównanie zostało wykonane na wysokości ok. 3 m nad powierzchnią pasa, po czym nastąpiło dynamiczne przyziemienie z przepadnięcia z lekkim przechyleniem na lewe skrzydło. Lewe koło

zetknęło się z ziemią ok. 2,5 m wcześniej, niż prawe, po czym doszło do odbicia i drugiego przyziemienia ok. 10 m dalej. W trakcie pierwszego uderzenia o ziemię uległa ścięciu oś wahacza koła lewego podwozia głównego – jej pierwszy oddzielony fragment odnaleziono w trawie ok. 8 m od tego miejsca, na osi lądowania. Po drugim przyziemieniu samolot przebył jeszcze 90 m, po czym oś wahacza koła została całkowicie wyłamana z widelca na goleni i samolot zatrzymał się. Nie doszło do kontaktu pracującego śmigła z ziemią. Pilot wyłączył silnik i opuścił samolot o własnych siłach i bez jakichkolwiek obrażeń. Nie doszło do innych uszkodzeń płatu ani zespołu napędowego. Warunki meteorologiczne (wiatr 10kts SSE, CAVOK) nie miały wpływu na zaistnienie i przebieg zdarzenia.

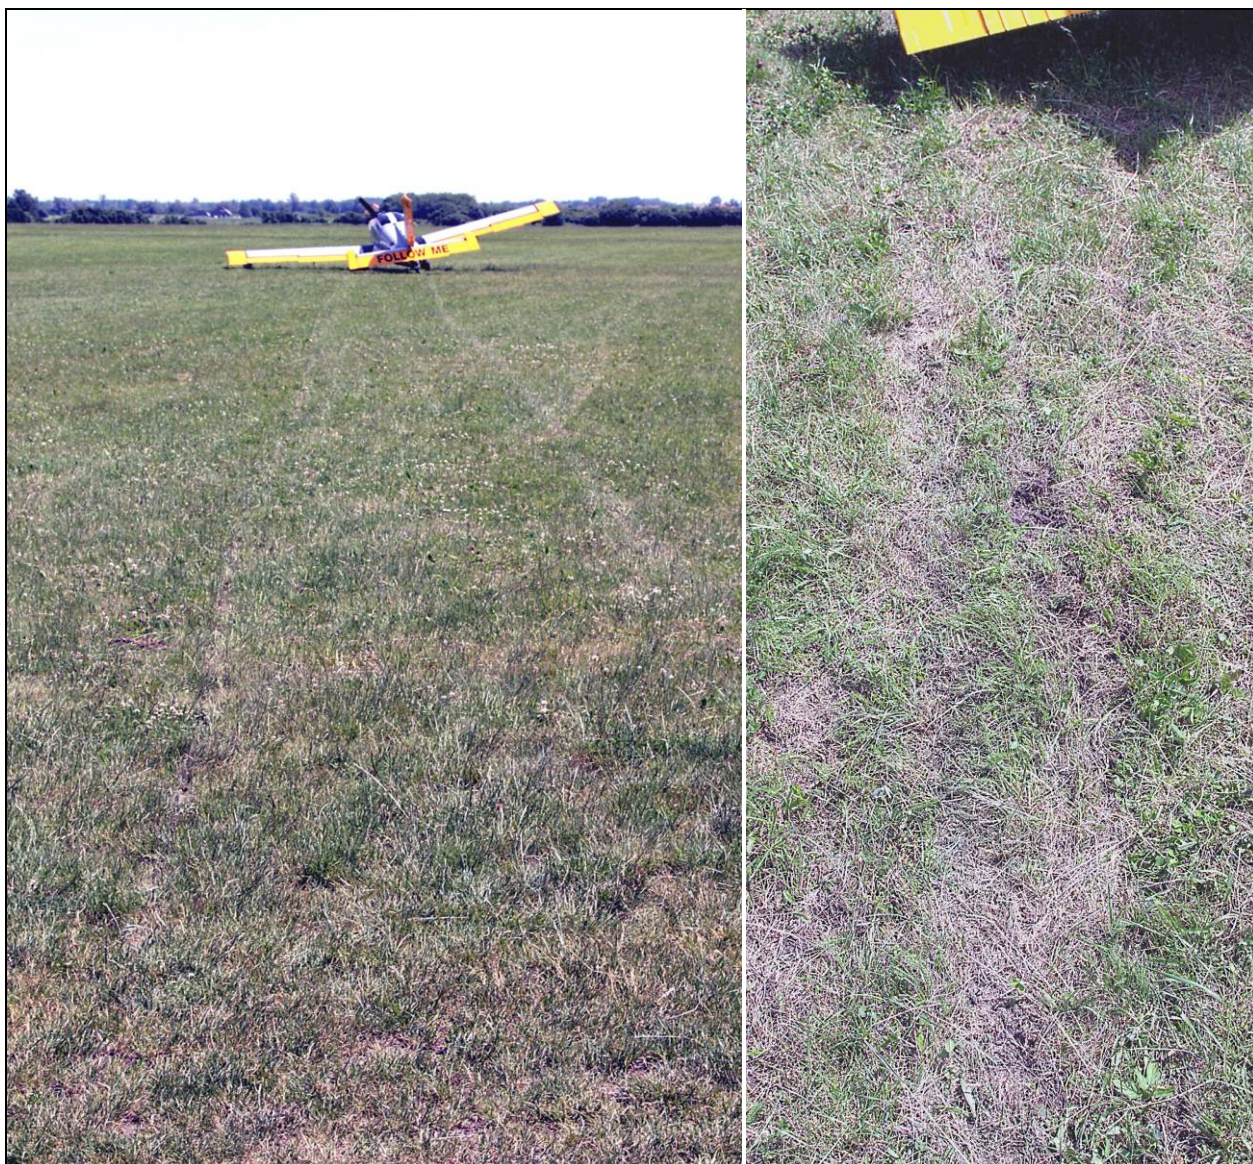
3, 4 – Ślady drugiego przyziemienia i ślady pozostawione przez uszkodzone podwozie.

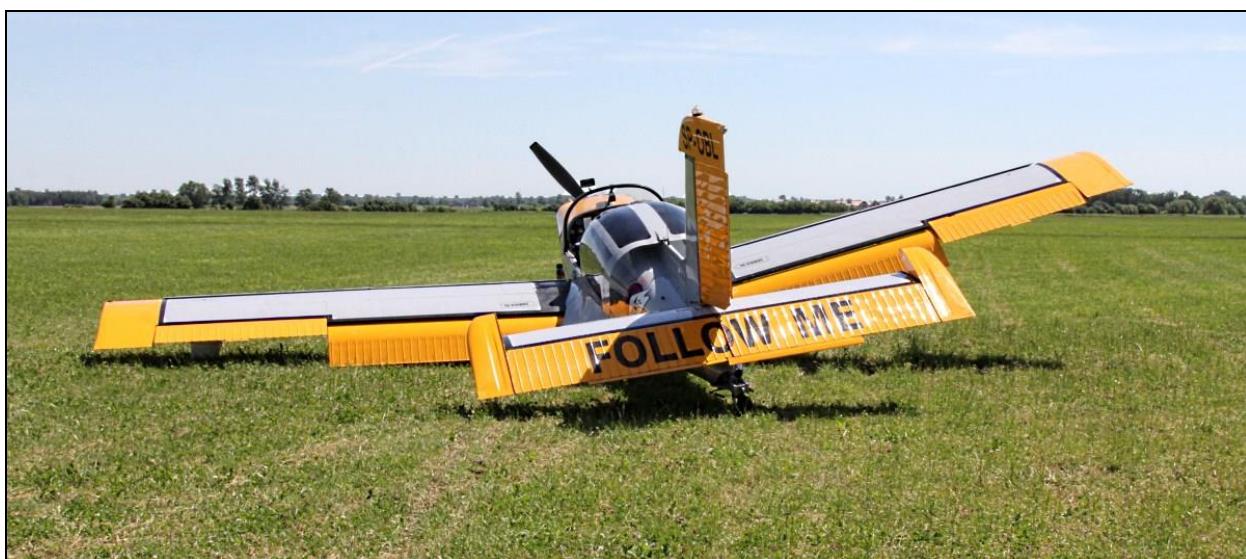
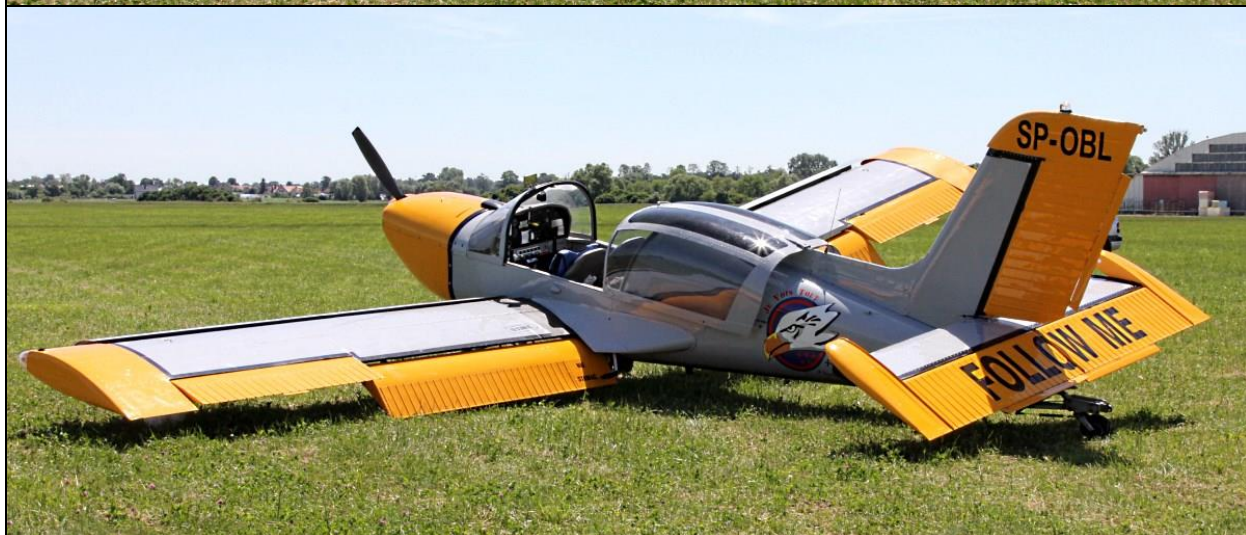
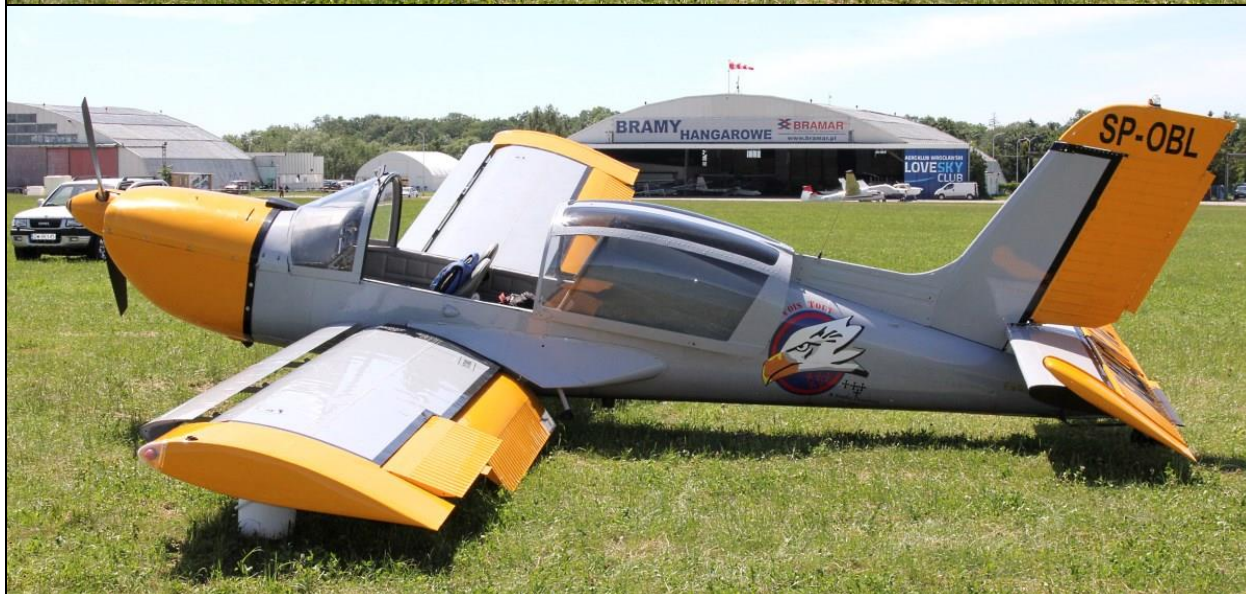
5, 6, 7 – Ogólny widok samolotu na miejscu wypadku.

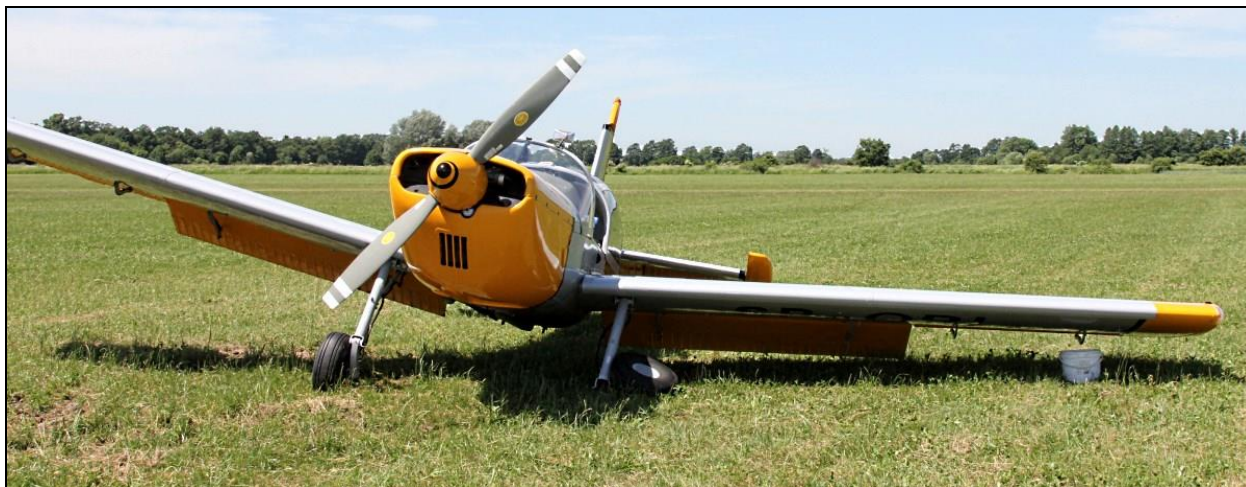
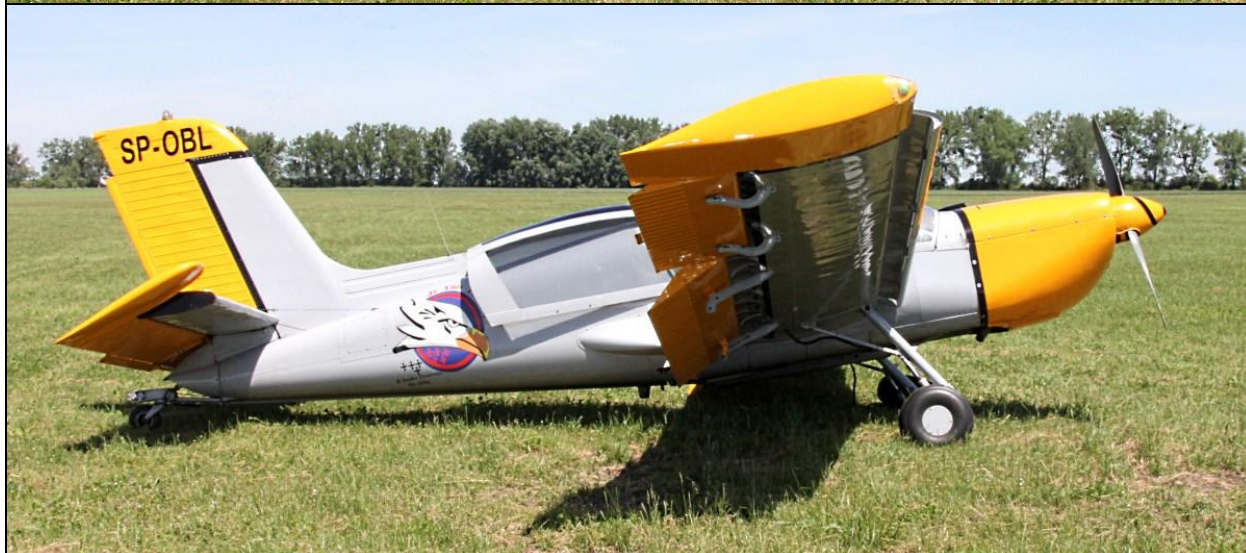
8, 9 – Ogólny widok samolotu na miejscu wypadku. Widoczne uszkodzenia.

Błąd pilotażu, polegający na zbyt wysokim wyrównaniu oraz dopuszczeniu do przepadnięcia podczas lądowania, co spowodowało dynamiczne twarde przyziemienie i uszkodzenie podwozia.

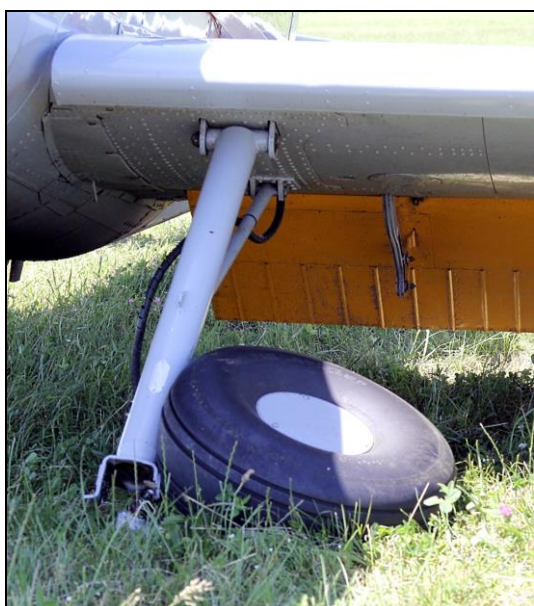
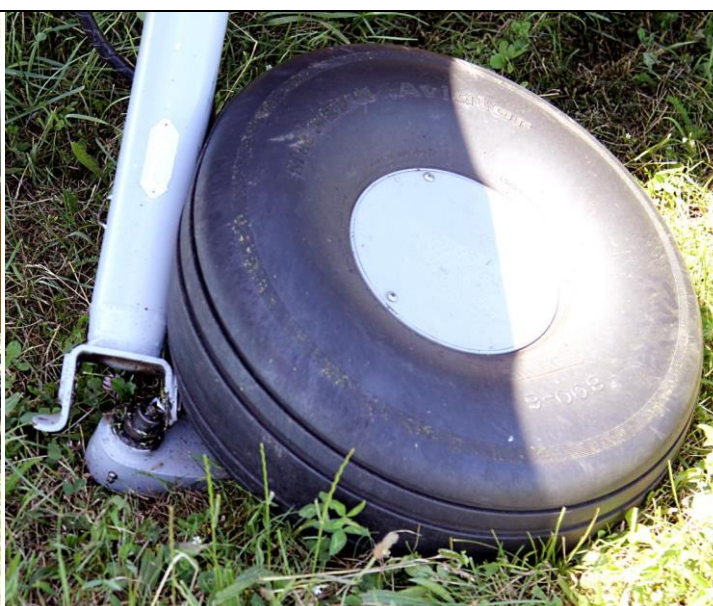
10, 11 – Zbliżenia na uszkodzone lewe podwozie główne.

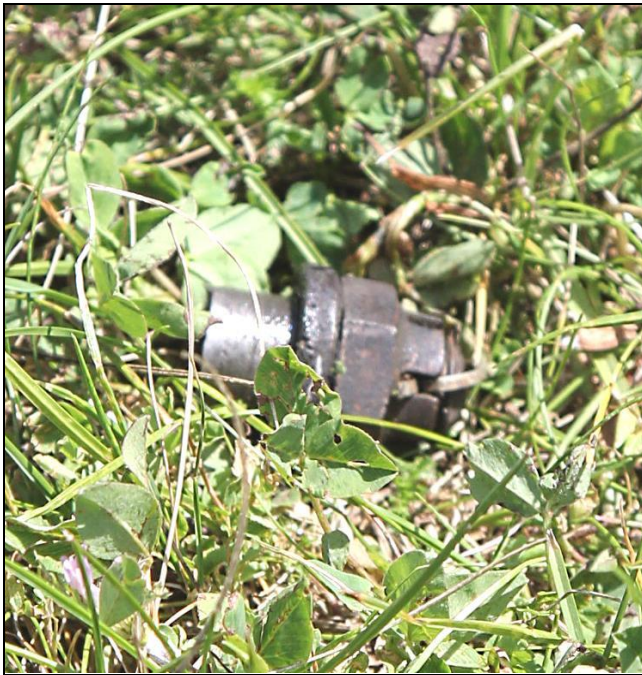
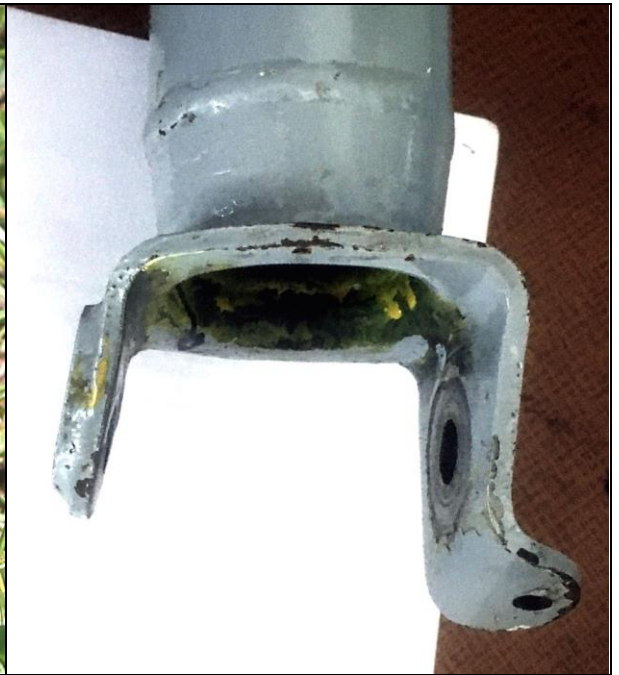
12, 13 – Oderwany pierwszy fragment osi wahacza i widelec wahacza na lewej goleni.

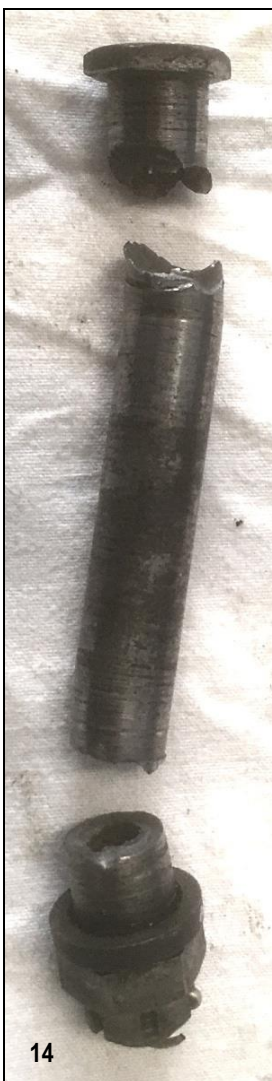
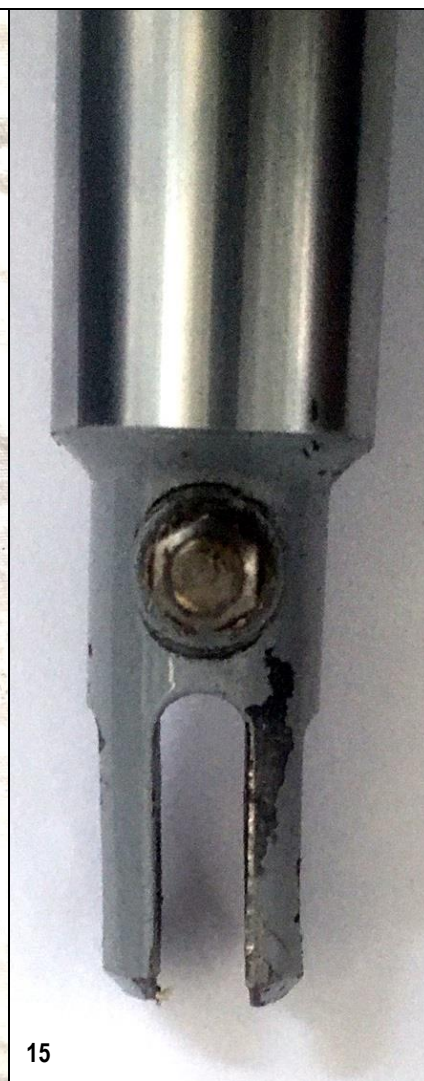
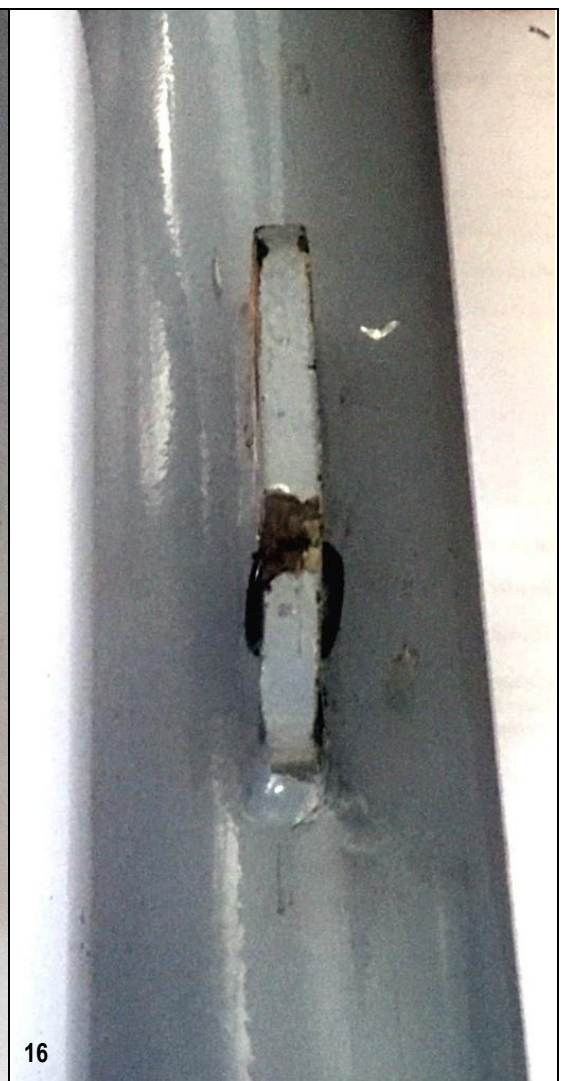
14, 15, 16 – Zniszczona oś wahacza koła lewego podwozia głównego [14], górna końcówka amortyzatora lewego podwozia głównego [15] oraz górne okucie amortyzatora i zastrzału goleni na goleni lewego podwozia [16]. Zauważalne odkształcenie widelca górnej końcówki amortyzatora.
