PAŃSTWOWA KOMISJA BADANIA WYPADKÓW LOTNICZYCH

Informacja o zdarzeniu [raport]

Numer ewidencyjny zdarzenia:	1758/17			
Rodzaj zdarzenia:	POWAŻNY INCYDENT			
Data zdarzenia:	22 lipca 2017 r.			
Miejsce zdarzenia:	Lotnisko Bielsko-Aleksandrowice [EPBA]			
Rodzaj, typ statku powietrznego:	Samolot Cessna U206G Stationair			
Użytkownik / Operator SP:	Skoki BB ul. Cieszyńska 321, 43-300 Bielsko-Biała			
Dowódca SP:	Pilot samolotowy			
Liczba ofiar / rodzaj obrażeń:	<i>Śmiertelne</i>	<i>Poważne</i>	<i>Lekkie</i>	<i>Bez obrażeń</i>
	-	-	-	6
Nadzorujący badanie:	Tomasz Makowski			
Podmiot badający:	Użytkownik			
Skład zespołu badawczego:	Nie powoływano			
Forma dokumentu zawierającego wyniki:	Raport/informacja o zdarzeniu			
Zalecenia:	NIE MA			
Adresat zaleceń:	NIE MA			
Data zakończenia badania:	26.09.2017 r.

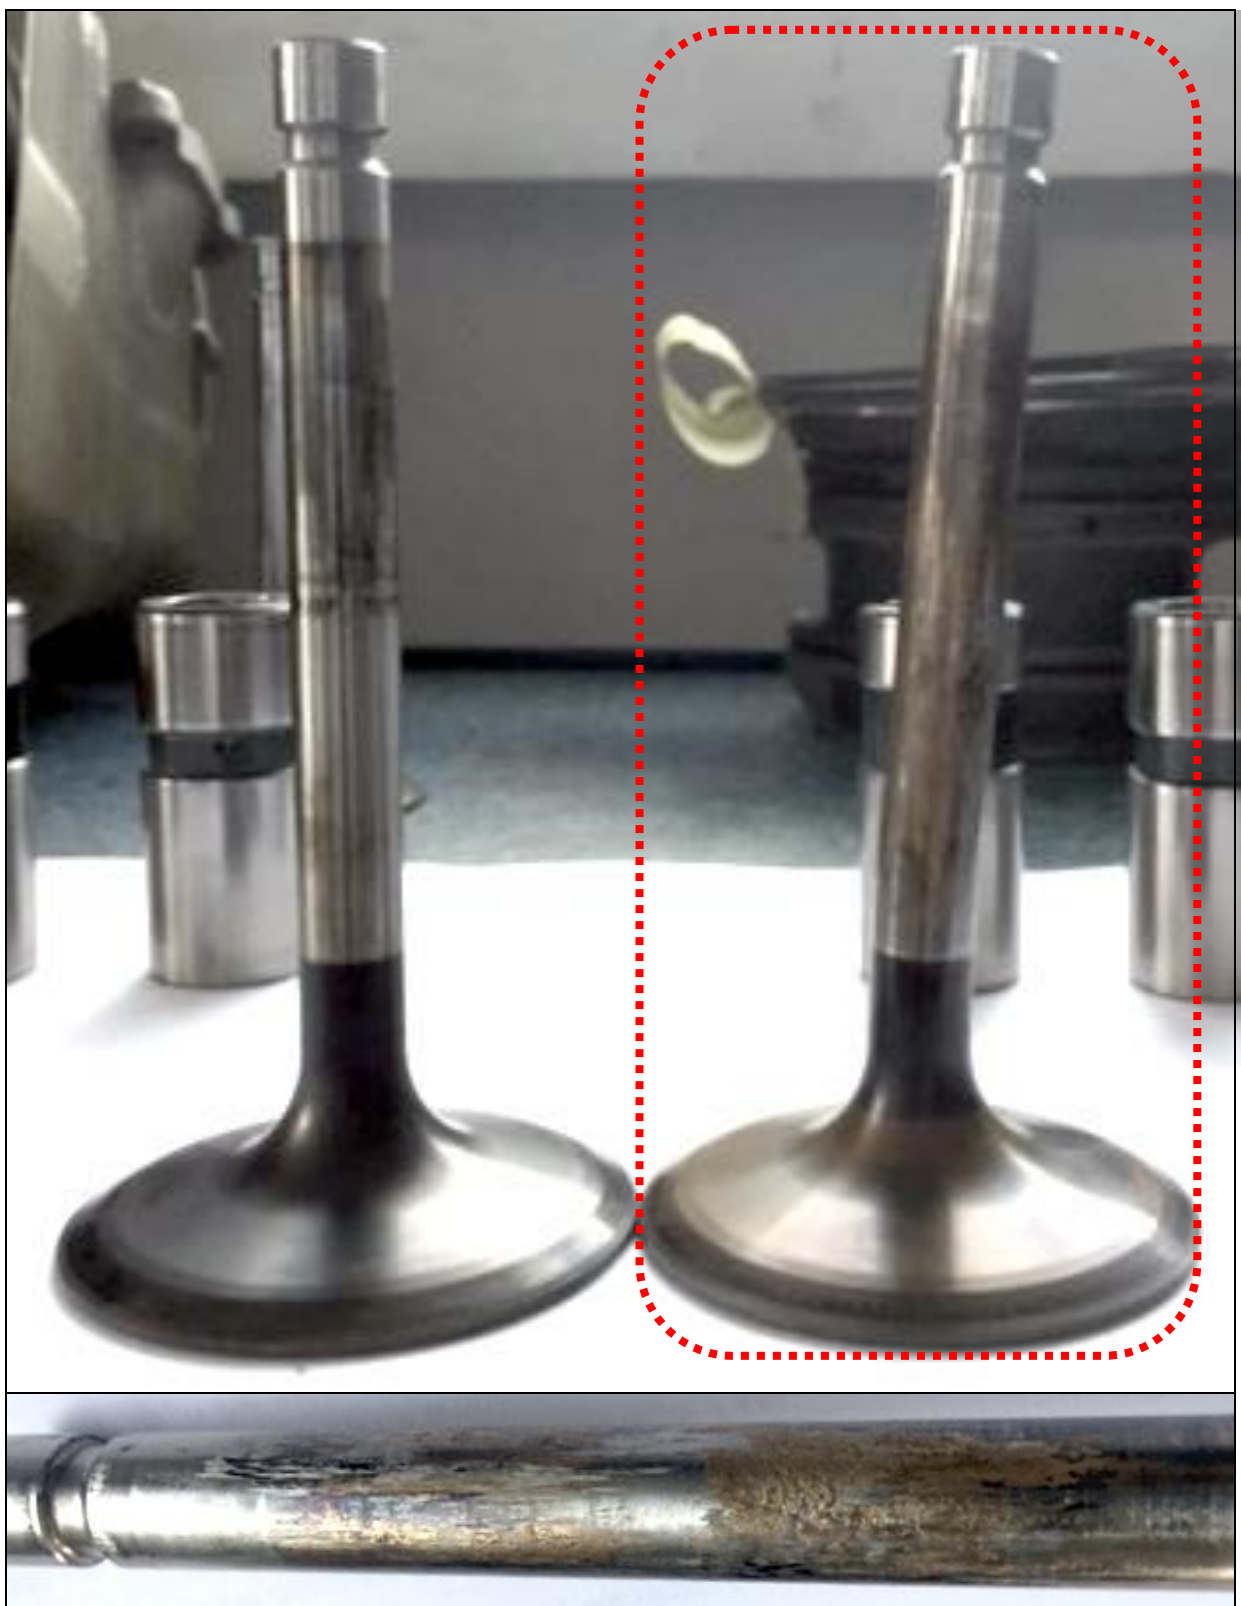
1, 2 – Grzybki zaworowe zdemontowane z silnika (po prawej uszkodzony – zagięty – pochodzący z zaworu ssącego cylindra nr 1; na zdjęciu dolnym jego trzonek z objawami zatarcia.

- nalot silnika od początku eksploatacji wynosi 1610,2 godz.
- nalot silnika od ostatniej naprawy głównej wynosi 9,8 godz.
- nastąpiło zatarcie trzonka zaworu ssącego w prowadnicy zaworowej cylindra nr 1,
- nastąpiło zgięcie trzonka zaworu ssącego, uniemożliwiające jego zamknięcie i powodujące nierównomierną pracę silnika.

Najbardziej prawdopodobną przyczyną zdarzenia było zanieczyszczenie oleju w silniku, które spowodowało zawieszenie kasownika luzów zaworowych na zaworze ssącym cylindra nr 1 i doprowadziło do zatarcia trzonka tego zaworu w prowadnicy zaworowej, połączonego z jego zgięciem.

- wymianę zespołu cylindra nr 1,
- kontrolę szczelności wszystkich cylindrów silnika,
- wymianę oleju,
- sprawdzenie zawartości filtra pełnego przepływu na zawartość opiłków,
- boroskopową inspekcję wnętrza cylindrów ze szczególnym uwzględnieniem zaworów (ssących i wydechowych).

Zdecydowano o wysłaniu zdemontowanego cylindra nr 1 wraz z zaworem do Wytwórcy silnika dla określenia przyczyny niesprawności.
