RAPORT WSTĘPNY O WYPADKU LOTNICZYM

4721-0067-2018

Samolot DHC-8-402

SP-EQG

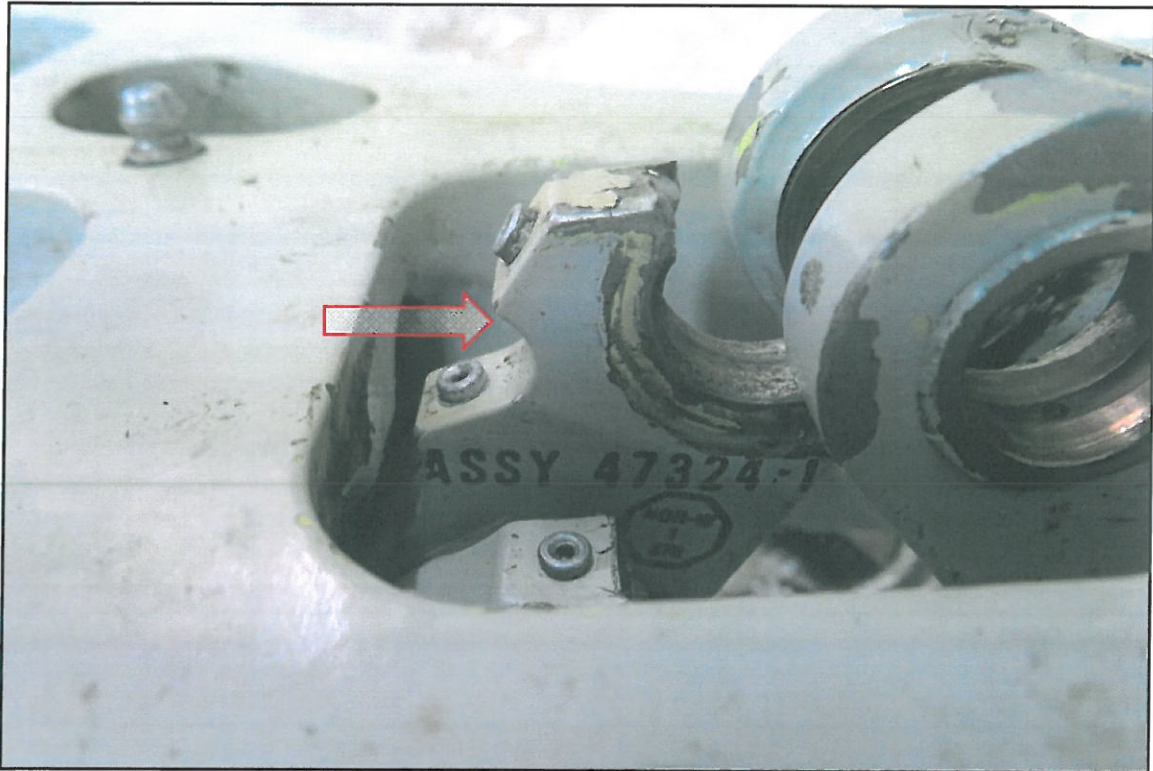
Rys.1. Lower Lock Link 47324-1.

Powodem wydania biuletynu były stwierdzone przypadki luzów pojawiających się na zewnętrznych powierzchniach tulei zamontowanych w mechanizmach blokady zastrzału podwozia przedniego, spowodowane niewłaściwym pasowaniem. Według producenta poluzowane tuleje powodowały uszkodzenia ich uszczelnienia co prowadziło do dostawania się w to miejsce wilgoci i w konsekwencji korozji, która jeszcze bardziej powiększała luz. Nadmierne luzy w mechanizmie blokady mogły prowadzić do braku możliwości pełnego schowania lub wypuszczenia podwozia.

Na rysunkach poniżej pokazano uszkodzony element blokowania zastrzału (Lower Lock Link P/N 47324-1), który podlegał sprawdzeniu według biuletynu S.B. 84-32-153. Lower lock Link oznaczono na Rys. 3 numerem 140.

Po zdarzeniu z dnia 10 stycznia br. S.B. 84-32-153/AD CF-2018-01 został wykonany na 9 z 10 samolotów floty DHC-8-402 (z wyjątkiem samolotu który uległ wypadkowi). Na wszystkich samolotach objętych sprawdzeniem elementy blokady (Lower Lock Links) nie spełniały wymagań technicznych i zostały wymienione na nowe.

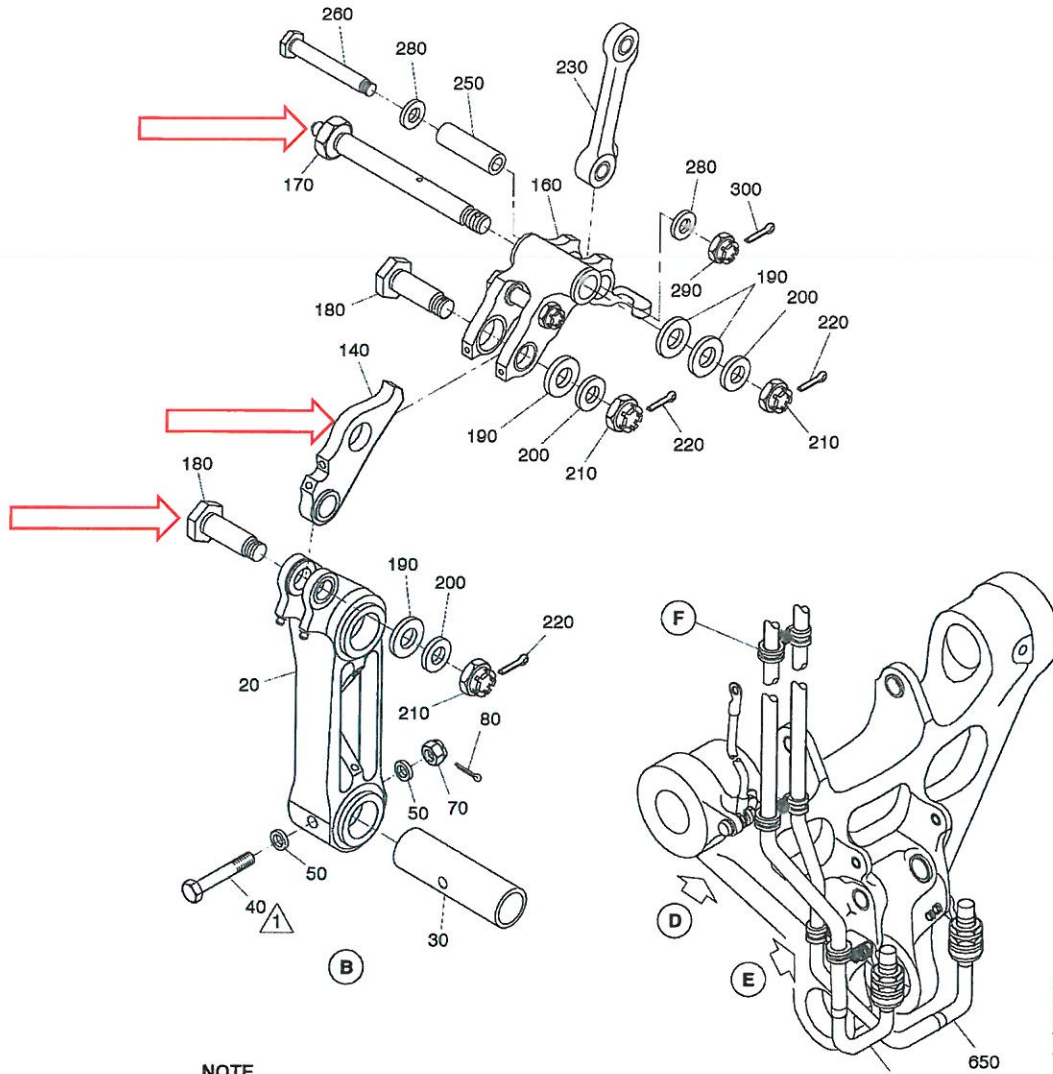
Rys. 3. Rysunek złożeniowy mechanizmu blokowania zastrzału NLG. Strzałkami pokazano uszkodzone elementy.

Uszkodzeniom uległy również sworznie P/N 47310-101, P/N 47309-3 oznaczone odpowiednio jako 170 i 180 (Rys. 3).

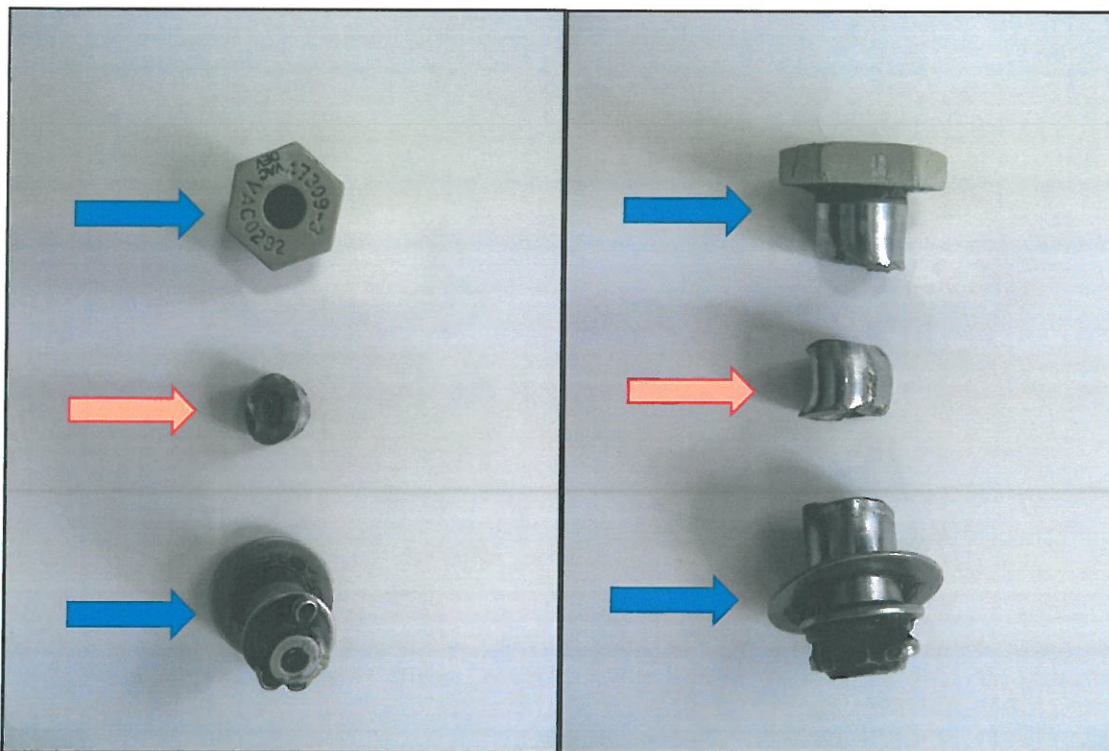
Rys. 4. Uszkodzony sworzień P/N 47309-3 (czerwoną strzałką pokazano fragment sworznia znaleziony na miejscu zdarzenia, a niebieskimi fragmenty wymontowane z LOWER DRAG STRUT P/N 47313-1).

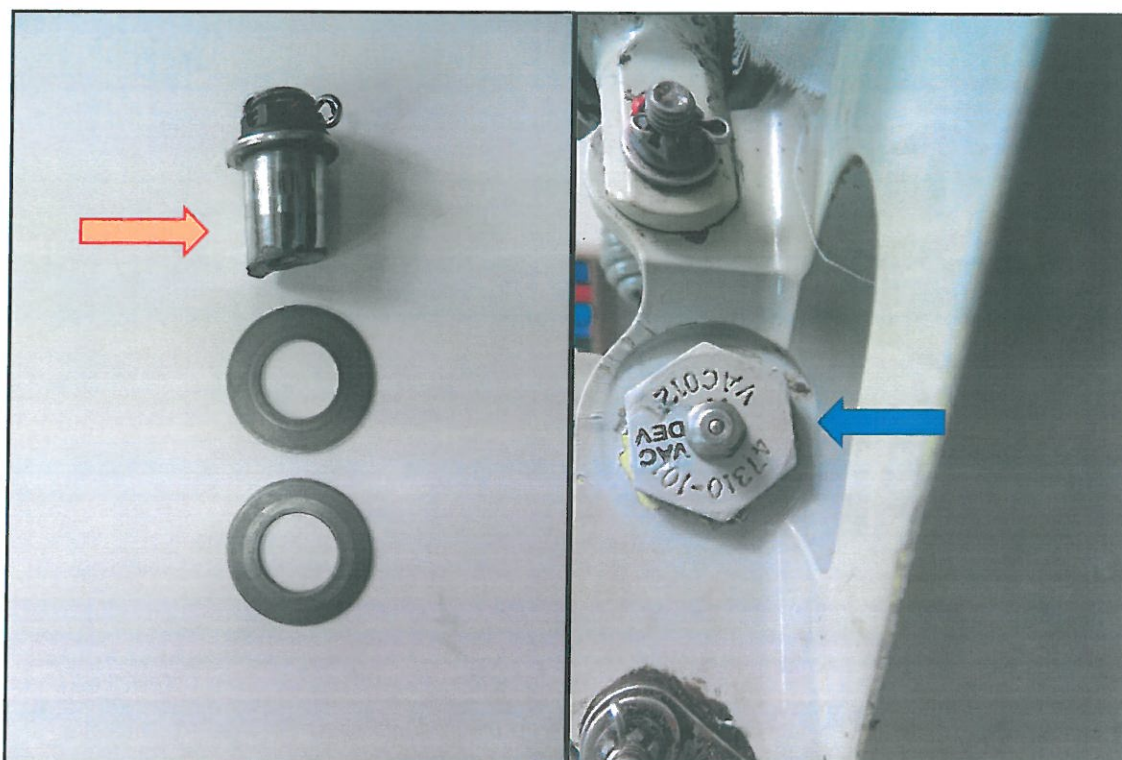
Rys. 5. Uszkodzony sworzień P/N 47310-101 (czerwoną strzałką pokazano fragment sworznia znaleziony na miejscu zdarzenia, niebieską strzałką pokazano fragment który pozostał w swoim gnieździe w UPPER LOCK LINK P/N 47320-3).
