**MINISTERSTWO
TRANSPORTU, BUDOWNICTWA
I GOSPODARKI MORSKIEJ
Państwowa Komisja Badania Wypadków Kolejowych**

RAPORT Nr PKBWK/1/2012

z badania poważnego wypadku kategorii A06

zaistniałego w dniu 12 sierpnia 2011r. o godz. 16.15 w stacji Baby w torze nr 1 w kilometrze 128.615 linii 001 Warszawa – Katowice obszar zarządcy infrastruktury PKP Polskie Linie Kolejowe S.A. Zakładu Linii Kolejowych w Łodzi

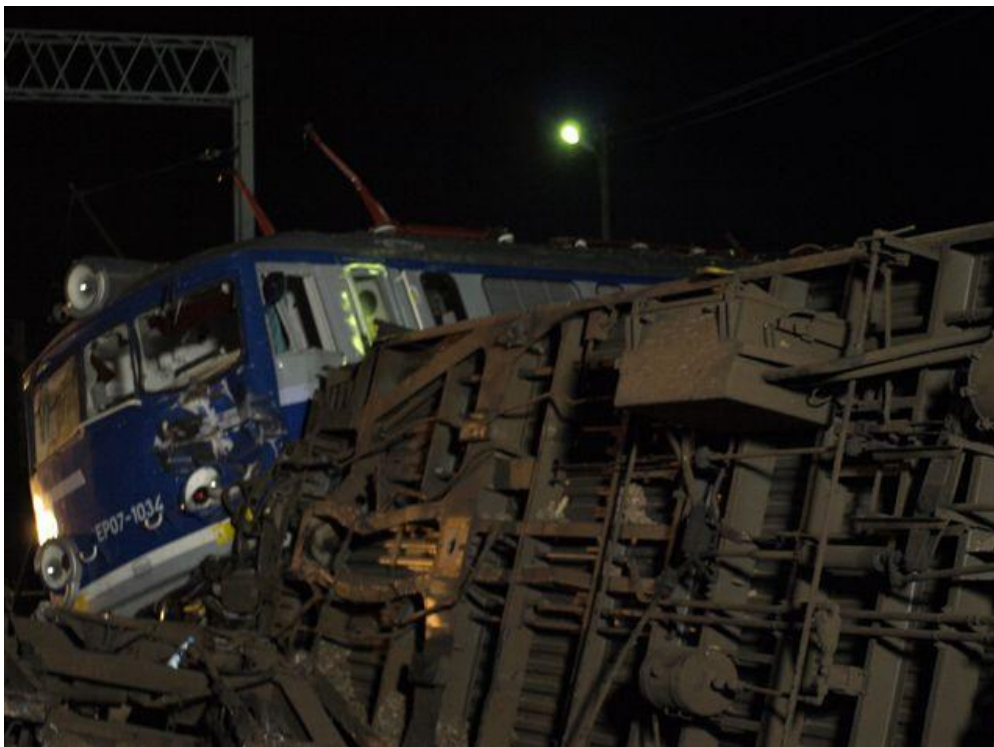
Lokomotywa prowadząca pociąg: EP07-1034 – jej czoło znajdowało się w kilometrze 128,800 skierowane pod kątem większym niż 45 stopni do osi toru; należąca do spółki, PKP Intercity S.A. Zakład Północny wykolejona dwoma wózkami, ułożona w poprzek toru, kabiną A na nasypie kolejowym; wgniecenia czoła w kabinie B; uszkodzone mechanicznie wózki A i B (wyrwane z czopów skrętów), zniszczony układ cięglowozderżny; zniszczony na skutek wykolejenia układ mechaniczny hamulca; uszkodzony tylni odbierak prądu, uszkodzenia w postaci wgnieceń na pudle lokomotywy; zniszczone baterie akumulatorów. Dźwignia głównego zaworu maszynisty w położeniu hamowania nagłego.

Zdjęcie – od lewej: wykolejona lokomotywa, pierwszy wagon pociągu nr 14101

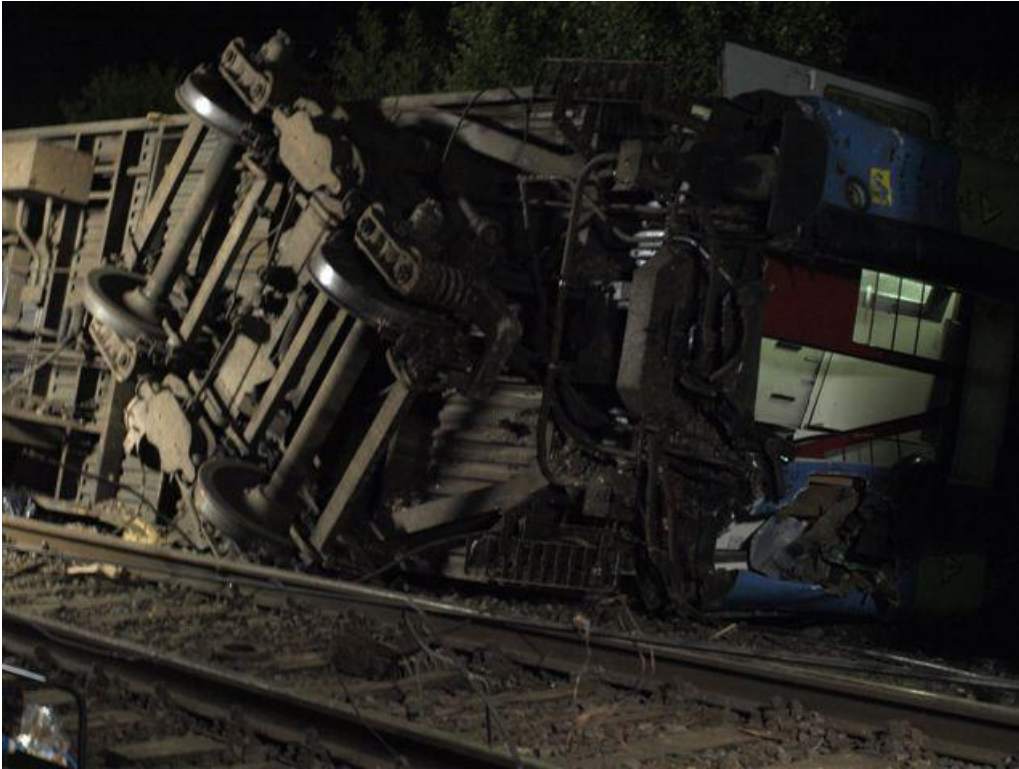
Zdjęcie – pierwszy wagon pociągu nr 14101

Wagon nr 50 51 20-78 594-2 (wagon klasy II) wykolejony i przewrócony na prawy bok od strony przedziałów w km 128,765 należący do PKP Intercity S.A. Zakład Północny: przewrócony na ścianę boczną na prawą stronę patrząc w kierunku jazdy pociągu; liczne pofałdowania na pudle; jeden wózek wyrwany z czopa skrzytu; drugi wózek pozostał połączony z pudłem poprzez czop skrzytu; układ cięglowo-zderzny całkowicie zniszczony; układ dźwigniowy hamulca w wózkach całkowicie zniekształcony i zniszczony.

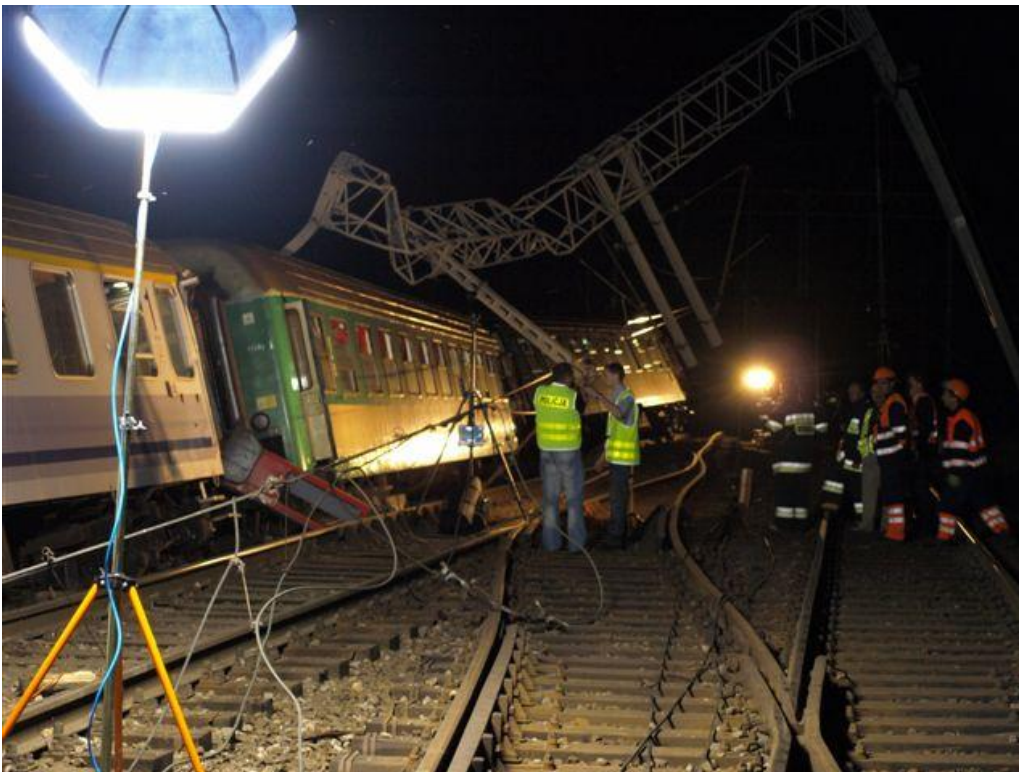
Zdjęcie – od lewej: drugi, trzeci i czwarty wagon pociągu nr 14101

Wagon nr 51 51 19-70 628-8 (wagon klasy I) wykolejony dwoma wózkami w km 128,640 i przechylony na skarpę należący do PKP Intercity S.A. Zakład Północny: wgnieciony lewy słupek ściany czołowej A (od strony hamulca postojowego); skoszone drzwi wejściowe 1 L; liczne pofałdowania dachu na całej długości wagonu; pęknięta tarcza zderzaka 1L; układ cięglowy zniekształcony; wgnieciona ściana czołowa B (przeciwna do strony hamulca postojowego); wyrwane z zawiasów drzwi 2P.

Wagon nr 50 51 20-08 609-3 (wagon klasy II) wykolejony dwoma wózkami w km 128,716 i przechylony na skarpę należący do PKP Intercity S.A. Zakład Północny: ściana czołowa A i B wgnieciona; wózki A i B zaryte tłuczniem z widocznymi porysowaniami układu mechanicznego podwozia; uszkodzony układ cięglowo-zderzny.

Wagon nr 50 51 20-78 584-3 (wagon klasy II) wykolejony dwoma wózkami w km 128,692 „PKP Intercity” S.A. Zakład Północny: wózki A i B zaryte tłuczniem z widocznymi porysowaniami układu mechanicznego podwozia; uszkodzony układ cięglowo-zderzny od strony A; wgnieciony dach na środku wagonu poprzez słup trakcyjny kotwowy.

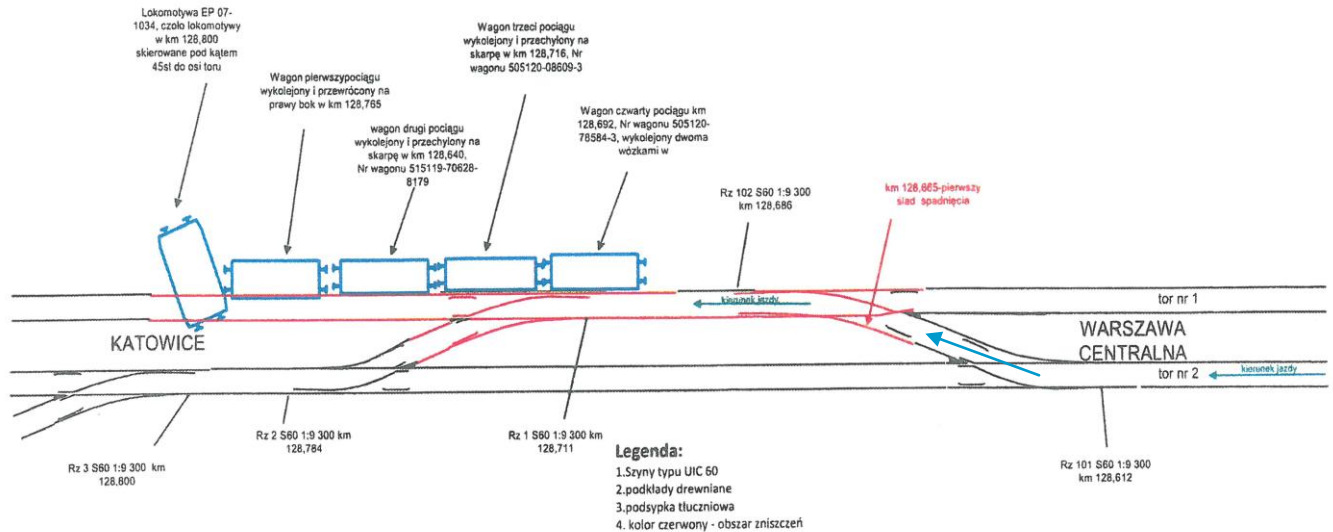
SZKIC WYPADKU

wykolejenia się pociągu TLK 14100/1 relacji Warszawa Wschodnia - Katowice na rozjeździe nr 102 na stacji Baby
w km 128,665 podczas jazdy z toru nr 2 na tor nr 1
w dniu 12-08-2011 o godz 16:15

Szkic wypadku z zaznaczeniem ułożenia pojazdów kolejowych

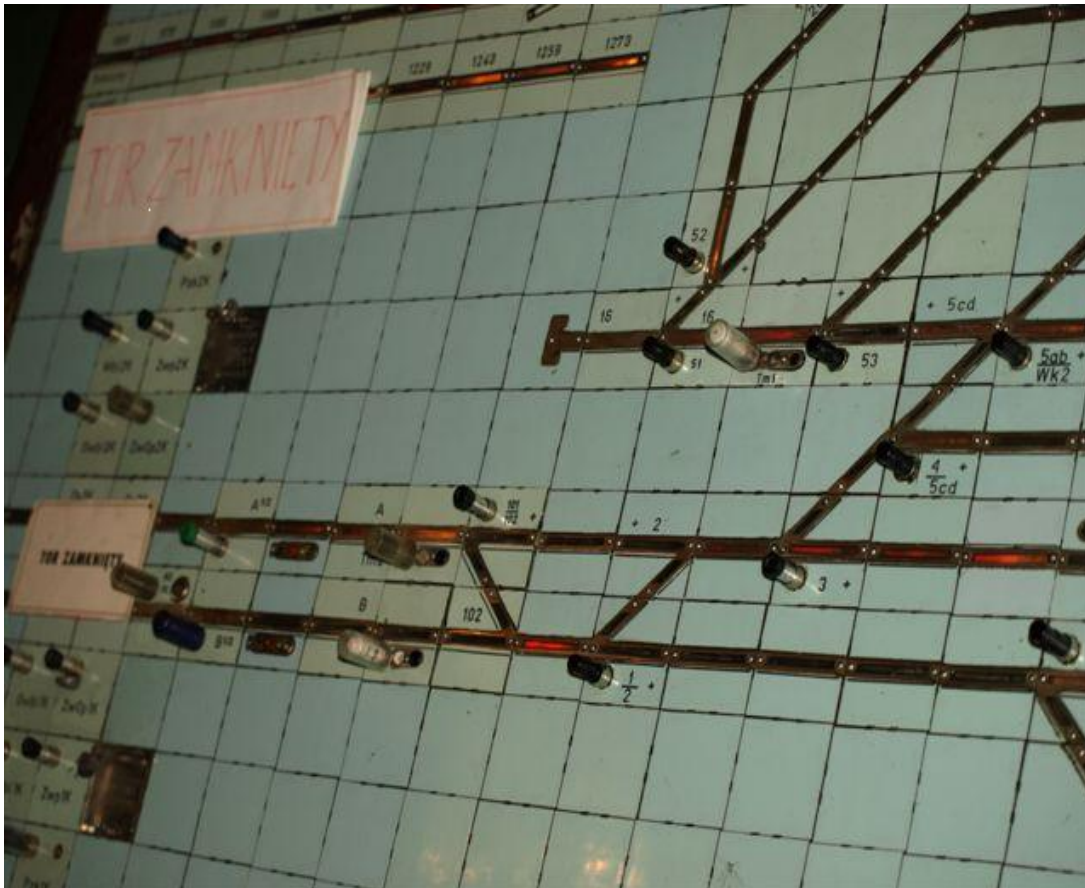
Zdjęcie pulpitu nastawczego w nastawni stacji Baby bezpośrednio po zaistnieniu poważnego wypadku – widok układu torowego od strony rozjazdów nr 101 i 102

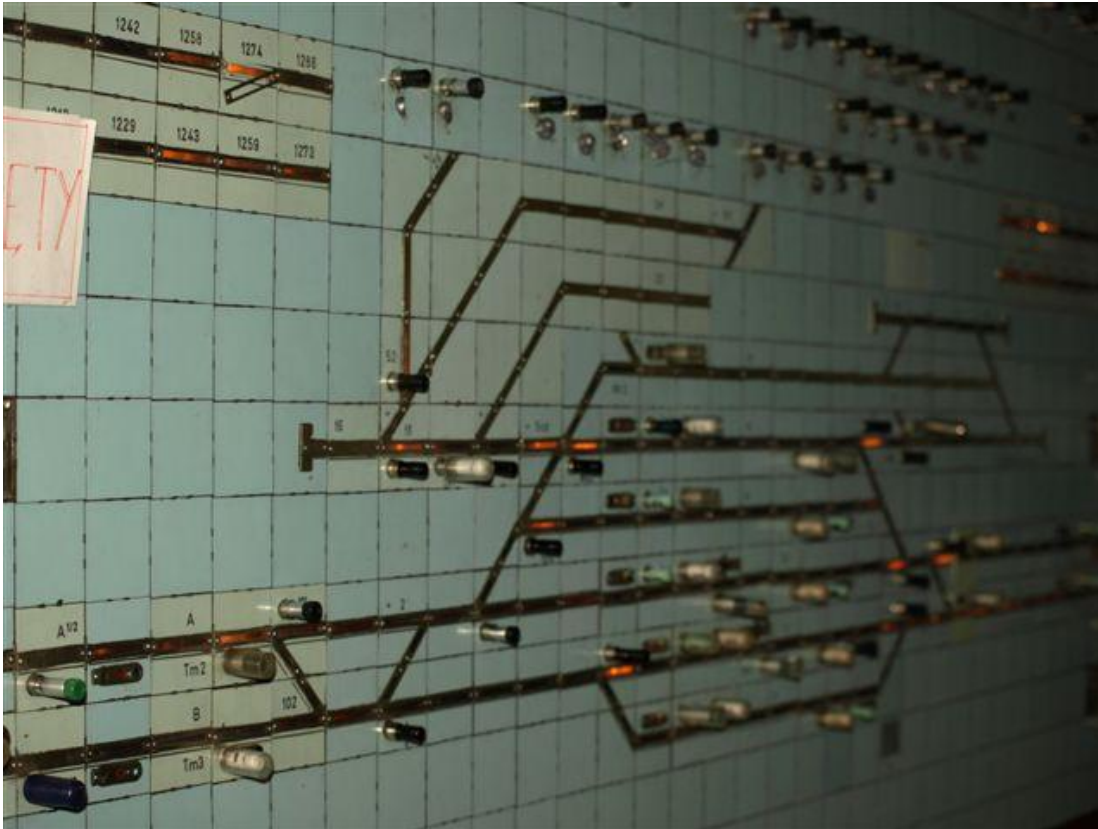
Zdjęcie pulpitu nastawczego w nastawni stacji Baby bezpośrednio po zaistnieniu poważnego wypadku – widok torów stacyjnych stacji Baby
