RAPORT Nr PKBWK/05/2017

z badania wypadku kolejowego kat. B13

zaistniałego w dniu 02 grudnia 2016 r. o godz. 04:11'00

na szlaku Myszków – Zawiercie, w torze szlakowym nr 2, w km. 263,830

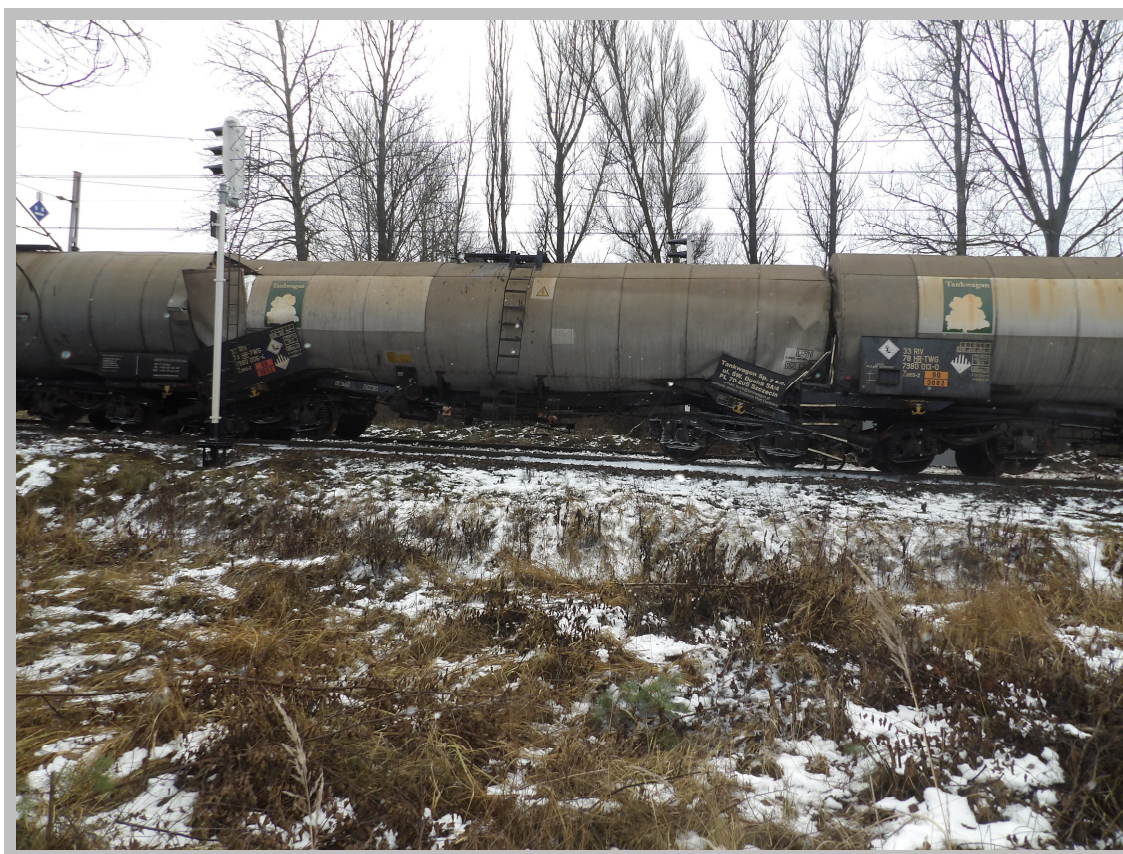
Zdjęcie nr 2. Uszkodzone wagony poc. nr 362012

W składzie pociągu znajduje się 16 wagonów – cystern z ładunkiem niebezpiecznym (ciężki olej opałowy), z których 6 zostało uszkodzonych, a ich usytuowanie wskazane jest na szkicu miejsca wypadku.

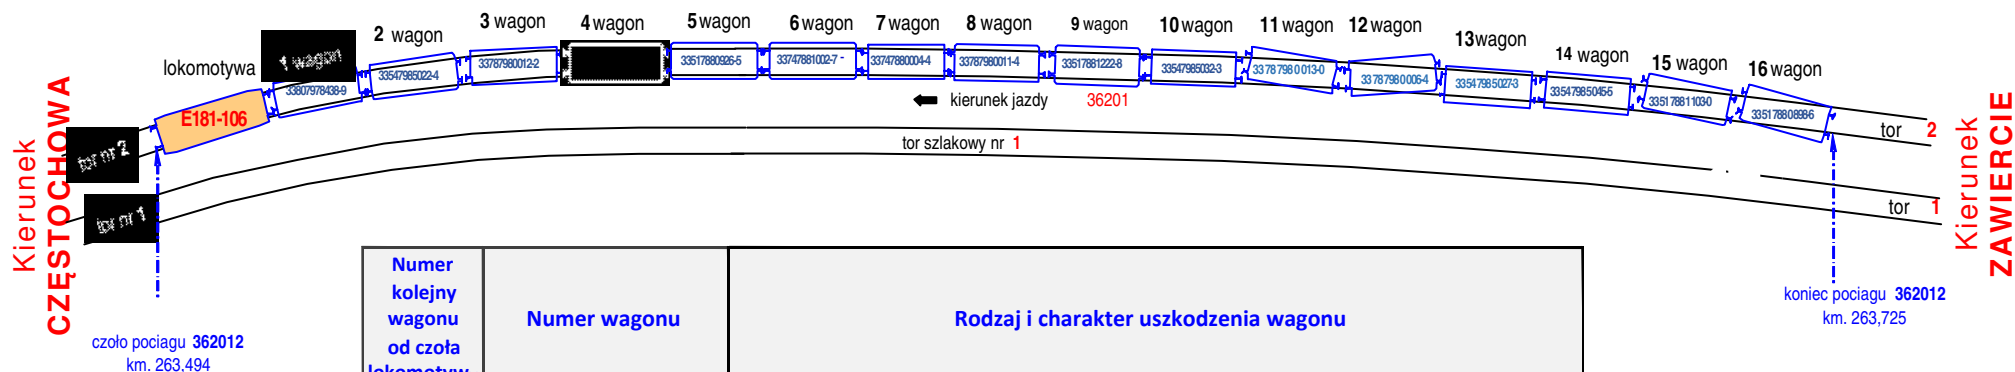
Usytuowanie taboru kolejowego poc. TME 362012 po wypadku kolejowym

Numer kolejny wagonu od czoła lokomotywy	Numer wagonu	Rodzaj i charakter uszkodzenia wagonu
16-ty	33 51 788 0 898-6	wagon w stanie wykolejonym (wykolejony drugi wózek), uszkodzona ostoja wagonu z czołownicą, urwane zderzaki, uszkodzone dennice walczaka.
15-ty	33 51 788 1 103-0	wagon w stanie wykolejonym (wykolejony drugi wózek), uszkodzone dennice walczaka, ostojnica z czołownicą, uszkodzony i wykolejony drugi wózek
14-ty	33 54 798 5 045-5	wagon w stanie niewykolejonym , ścięte nity na poszyciu termicznym na wysokości ostojnicy na długości 3,0 m.
13-ty	33 54 798 5 027-3	wagon w stanie niewykolejonym , uszkodzona dennica walczaka, poszycie termiczne wagonu, ostoja i czołownica wagonu, urwane zderzaki, uszkodzony wózek - wybite sprężyny śrubowe resora.
12-ty	33 78 798 0 006-4	wagon w stanie wykolejonym (wykolejony drugi wózek dwoma osiami), uszkodzona dennica, walczak, ostoja i czołownice.
11-ty	33 78 798 0 013-0	wagon w stanie wykolejonym (wykolejony prawym kolek pierwszego zestawu drugiego wózka), uszkodzony wózek, uszkodzona dennica walczaka i walczak, ostoja wagonu i poszycie termiczne.

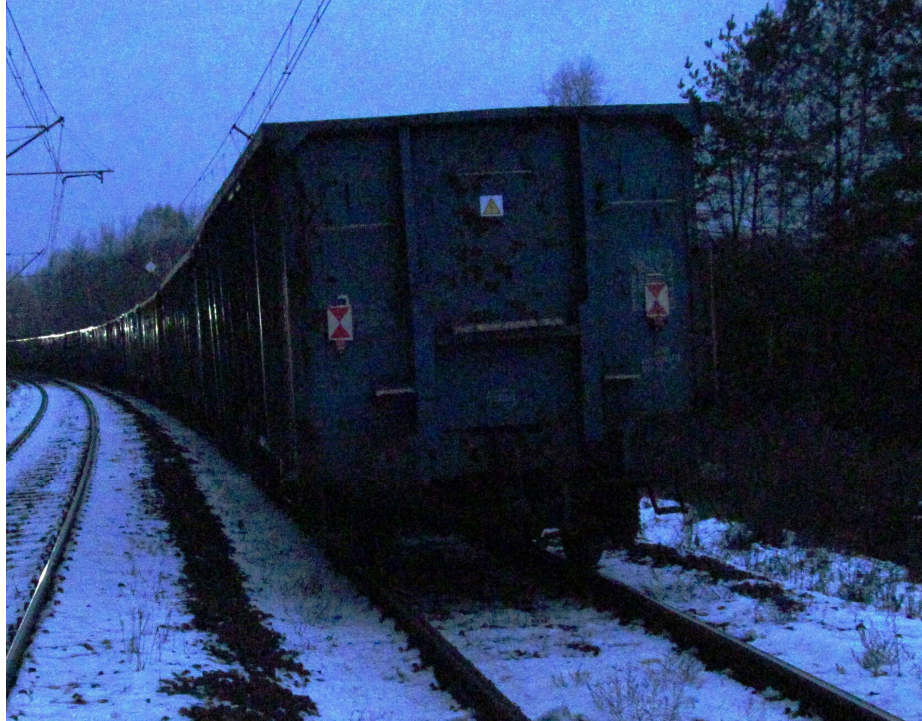
Na ostatnim wagonie znajdują się tarczki sygnałowe dzienne „Pc5” o wymiarach niezgodnych z Instrukcją Ie-102.

Tarczki sygnałowe zwieszane na ostatnim wagonie pociągu nr TME 452012.

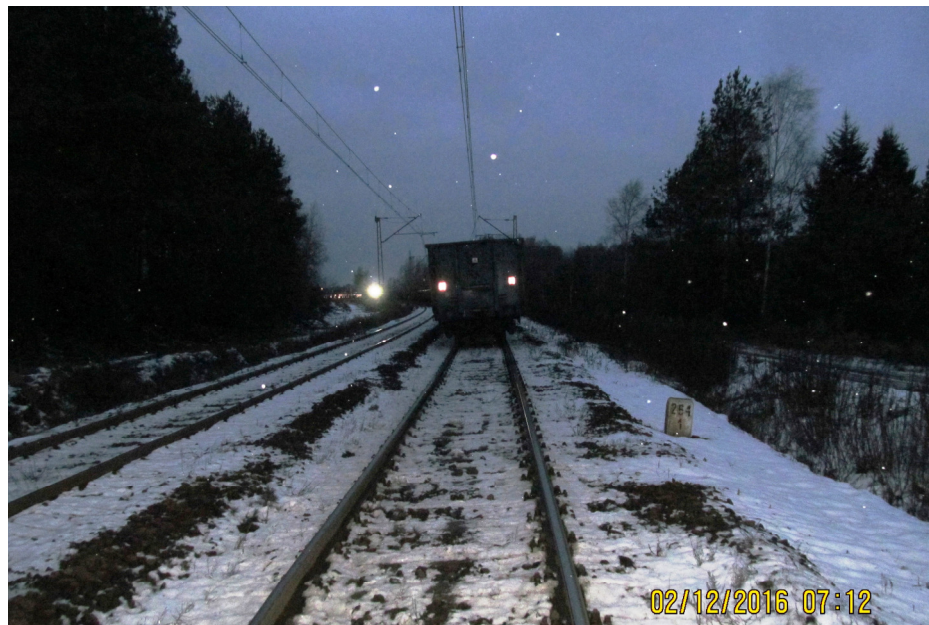
Zdjęcie ostatniego wagonu w poc 452012 z oświetleniem z flesza aparatu fotograficznego

Mimo niewłaściwych wymiarów tarczek sygnałowych efekt odbłasku koloru białego jest prawidłowy.

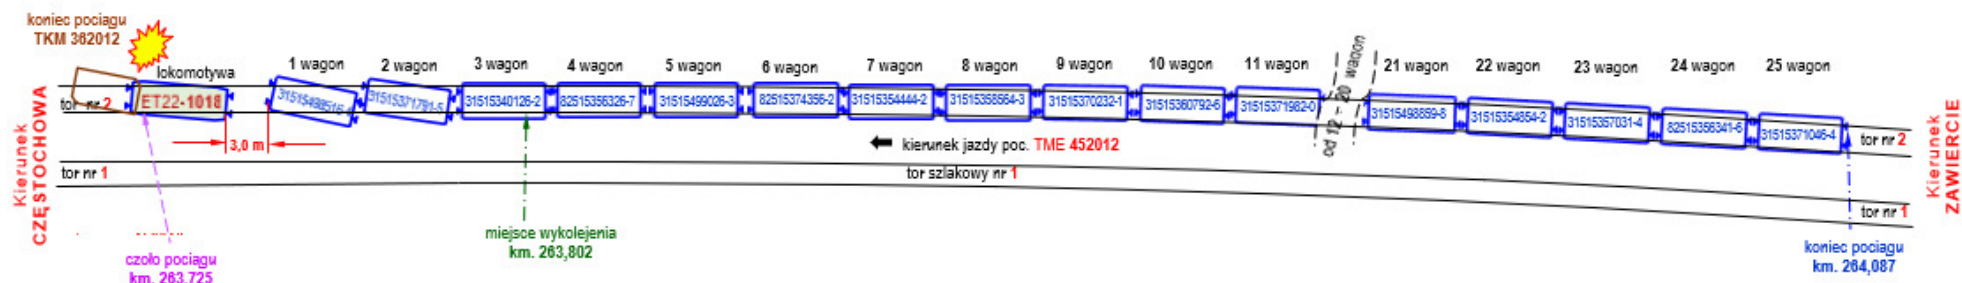
Uytuowanie taboru kolejowego poc. TME 452012 po wypadku kolejowym

Numer kolejny wagonu od czoła lokomotywy	Numer wagonu	Rodzaj i charakter uszkodzenia wagonu
1	31 51 549 8 516-4	wagon w stanie wykolejonym (całkowicie zniszczony),
2	31 51 537 1 791-5	wagon w stanie wykolejonym (wykolejony dwoma osiami pierwszego wózka oraz pierwszą osią drugiego wózka),
3	31 51 534 0 126-2	wagon w stanie wykolejonym (uszkodzona czołownica),
pozostałe wagony	—	wagony w stanie niewykolejonym , nie noszą śladów uszkodzeń.

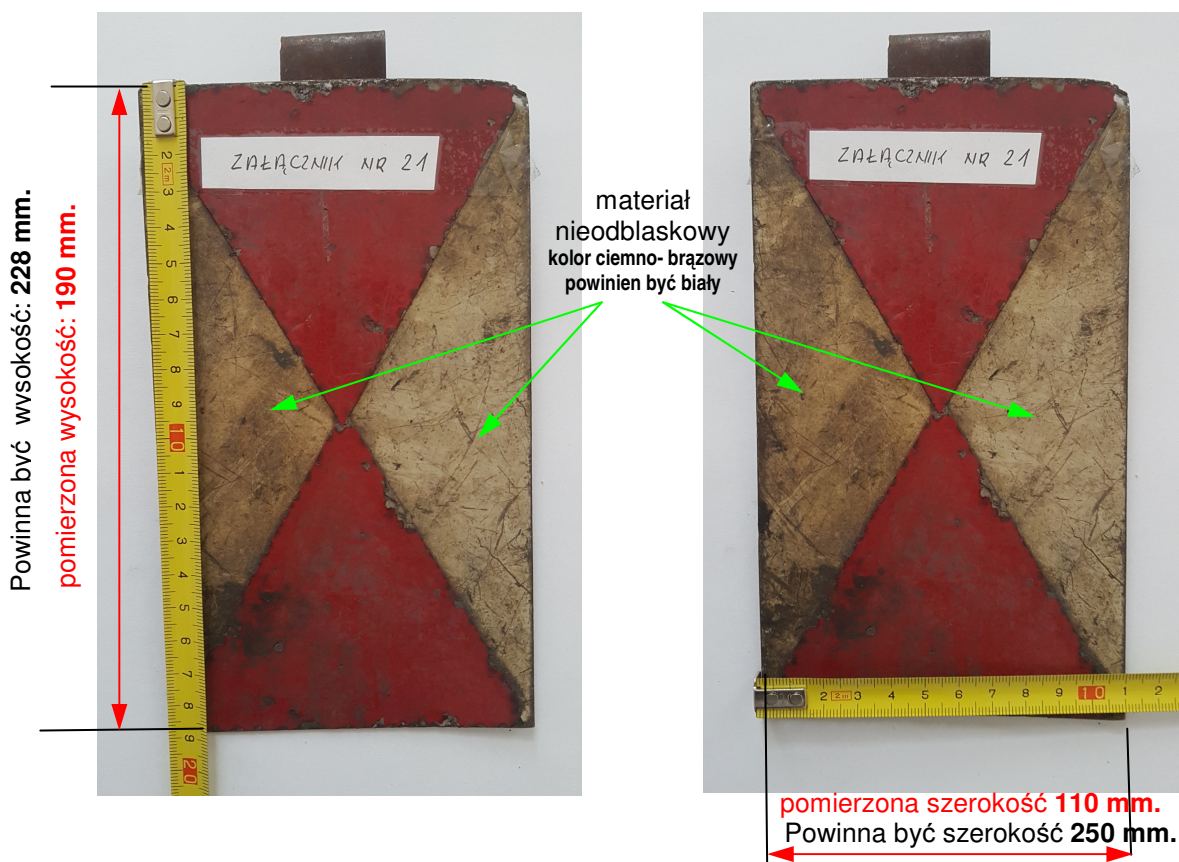
Tarczka sygnałowa z lokomotywy E181-106 zwieszona na ostatnim wagonie pociągu nr TME 362012. (Na miejscu znaleziono tylko jedną tarczkę sygnałową).

Wymiary tarczki sygnałowej niezgodne z postanowieniem instrukcji „Ie-102”- „Wytycznych technicznych dla wskaźników i tablic sygnałowych”.

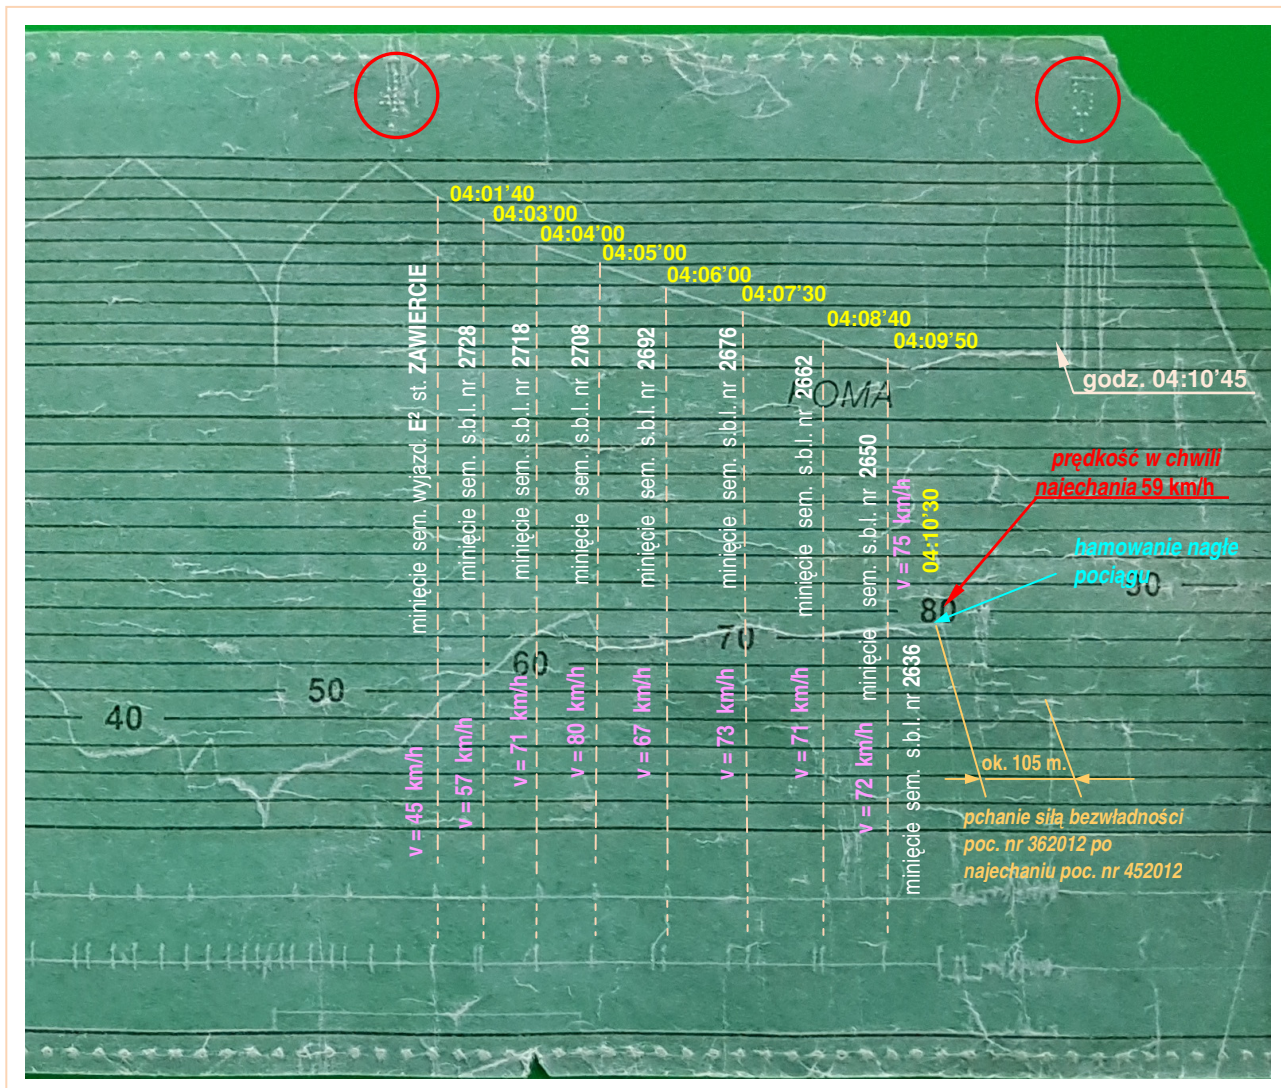
fragment taśmy prędkościomierza poc. TME 452012
na odcinku: Zawiercie – Myszków do km. 263,839

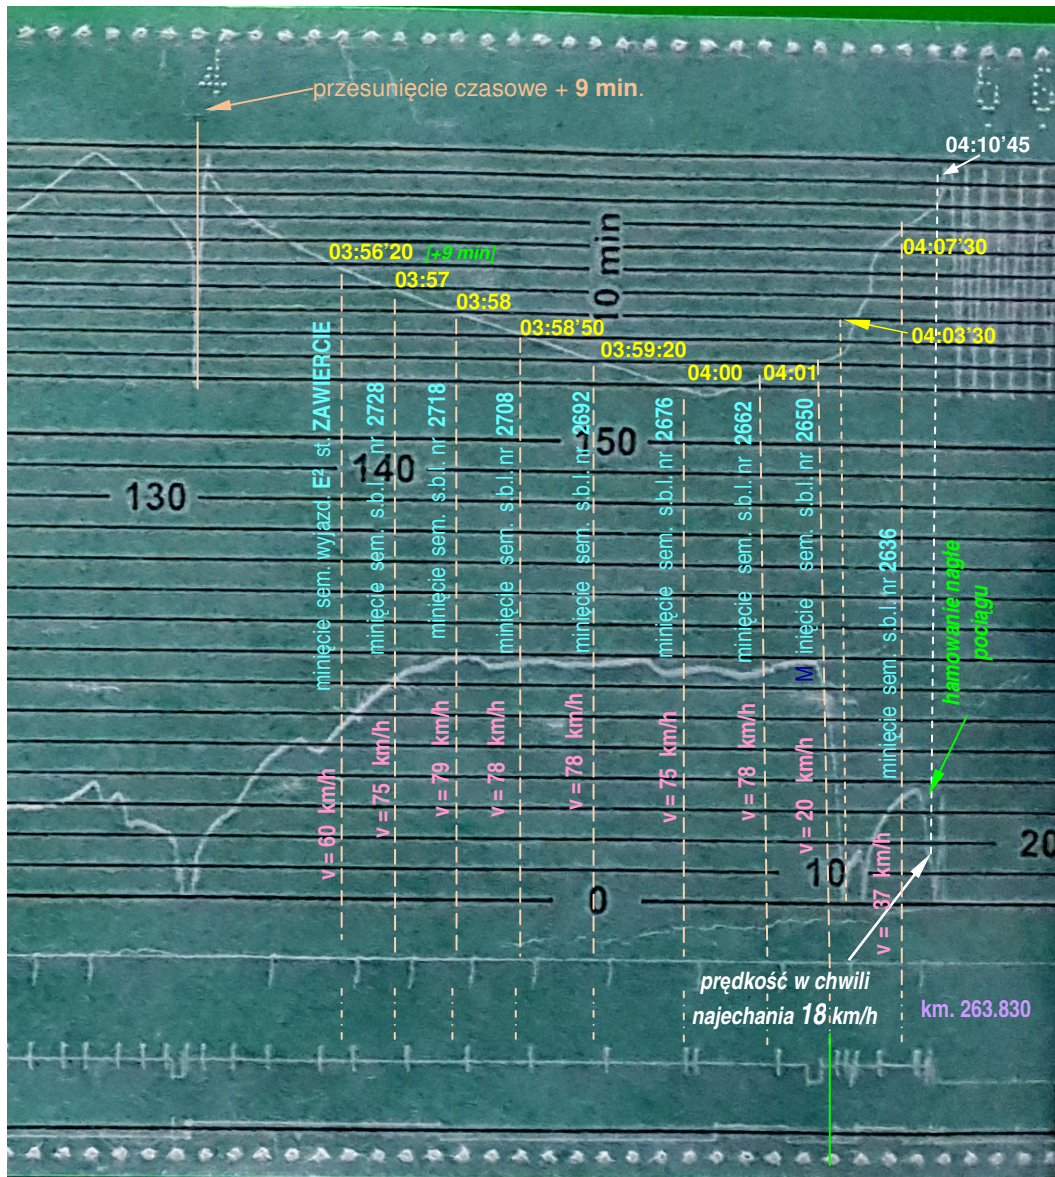
fragment taśmy prędkościomierza poc. TME 362012
na odcinku: Zawiercie – Myszków (do km. 263,839)
