ALBUM ILUSTRACJI
z wypadku samolotu
Cessna TU-206G Mk I Turbo Stationair 6; SP-ASI
09 maja 2015 r., lotnisko Krępa Słupska [EPSK]

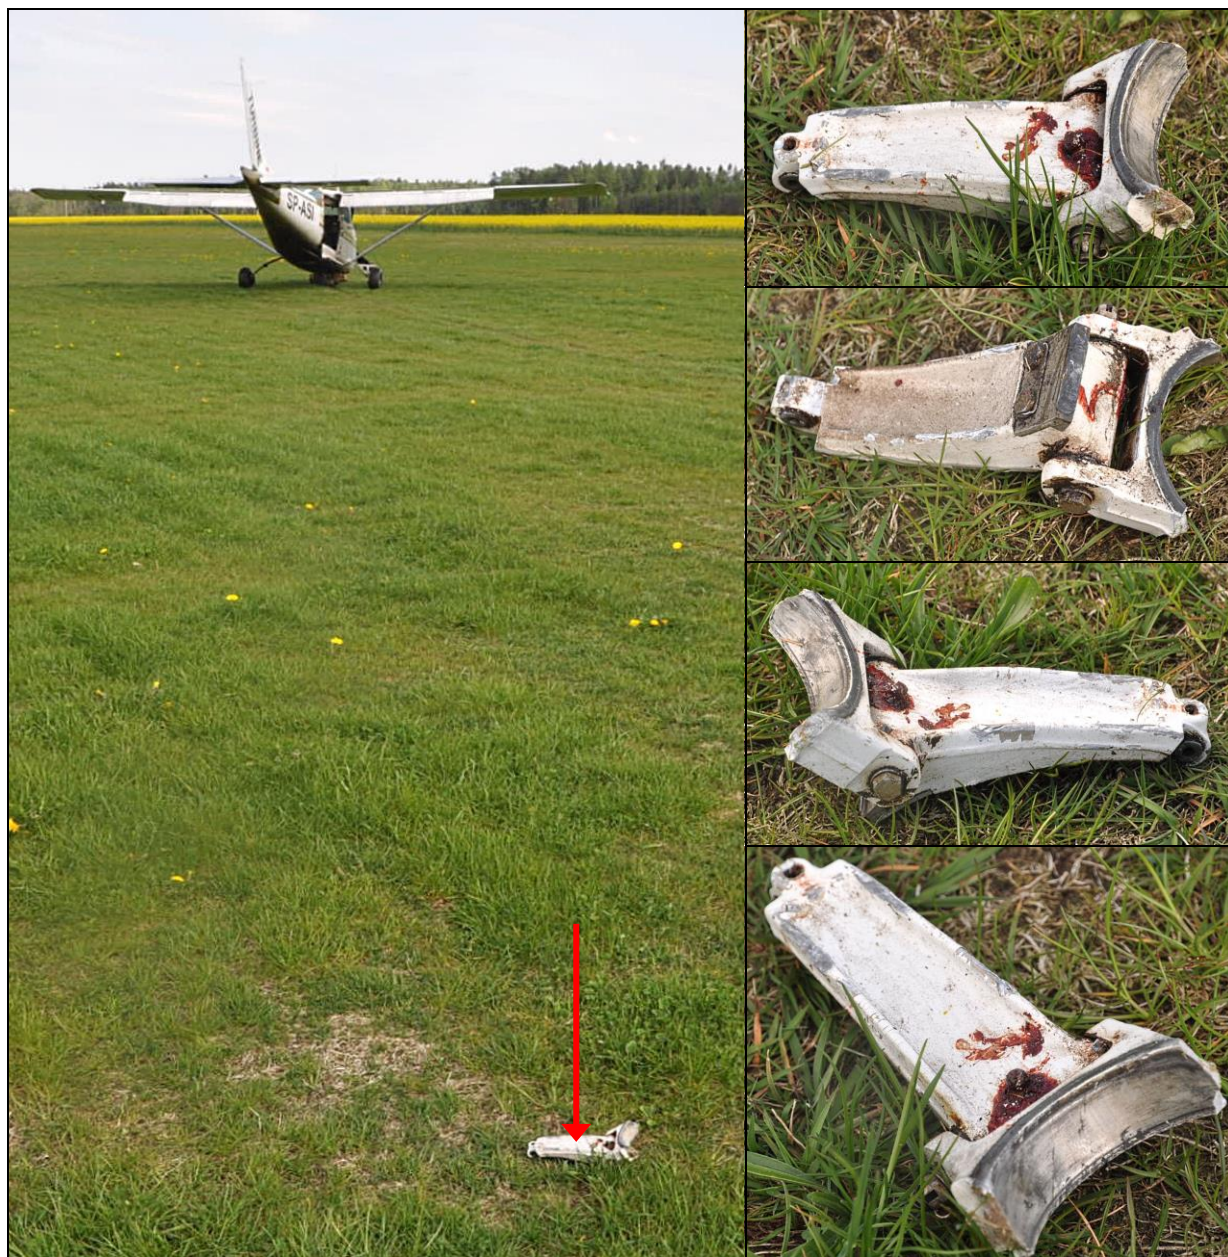
7 – Początek drugiego śladu (punkt B z ilustracji 2) – szerokie i głębokie wybrania murawy wskutek kontaktu pogiętych łopat śmigła z nawierzchnią lotniska. Czerwoną strzałką wskazana odłamana górna połowka nożyc przedniego podwozia z fragmentem obejmującej [foto: Aeroklub Słupski].

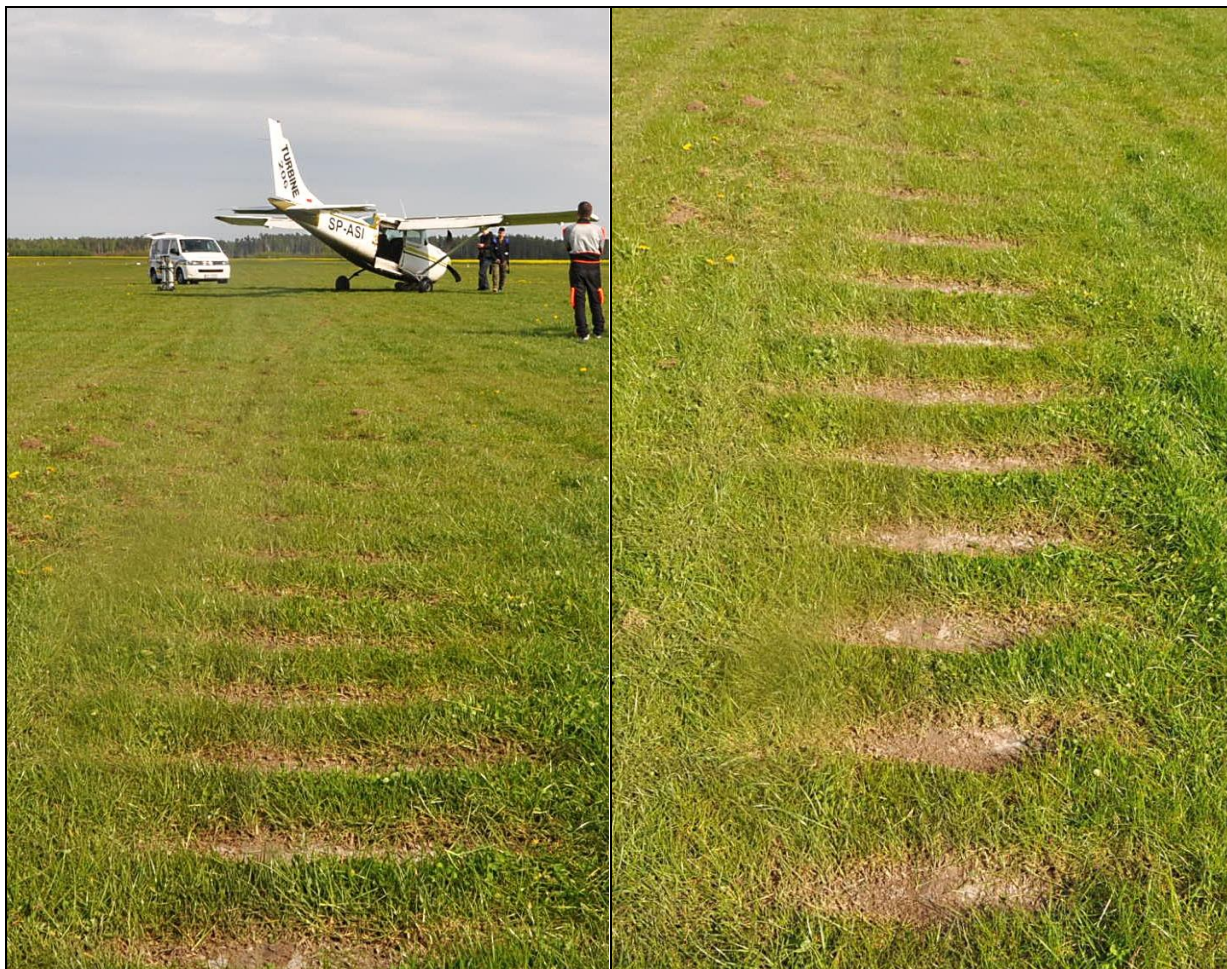
13 – Pokazany z drugiej strony początek drugiego śladu (punkt B z ilustracji 2) – szerokie i głębokie wybrania murawy wskutek kontaktu pogiętych łopat obracającego się śmigła z nawierzchnią lotniska [foto: Aeroklub Słupski].

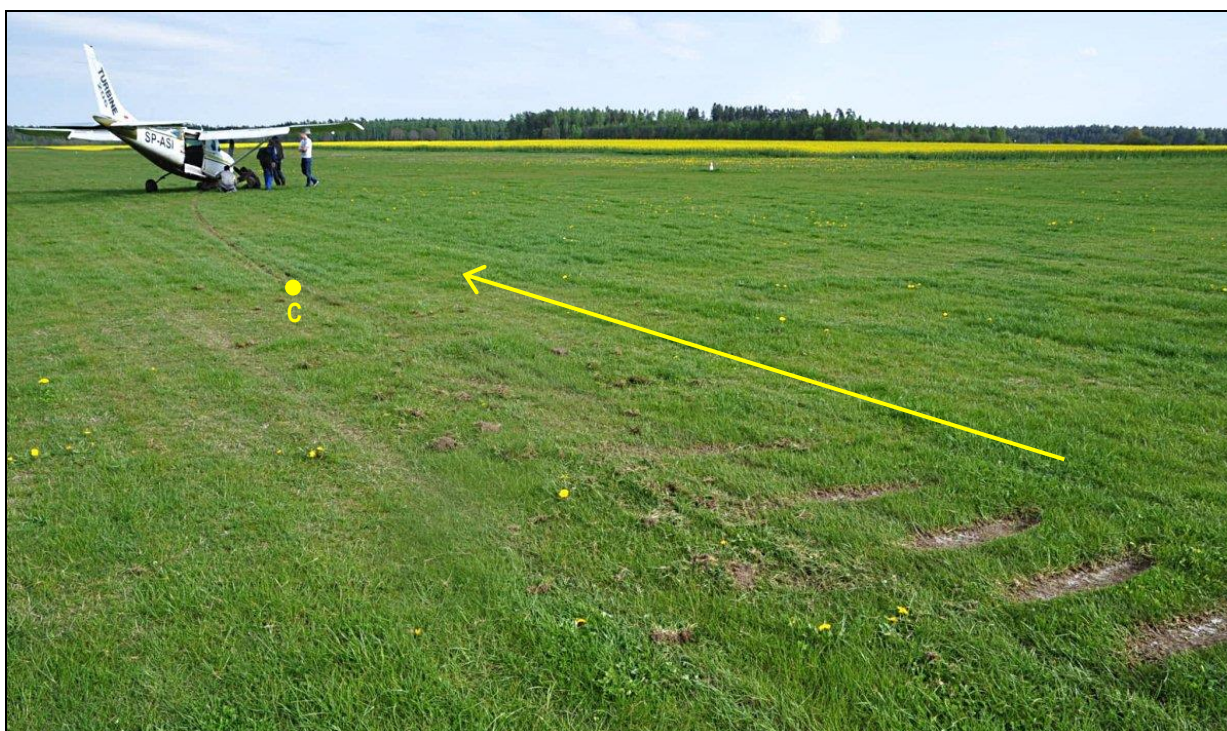
14, 15 - Szerokie i głębokie wybrania murawy wskutek kontaktu pociętych łopat obracającego się śmigła z nawierzchnią lotniska – zbliżenia [foto: Aeroklub Słupski].

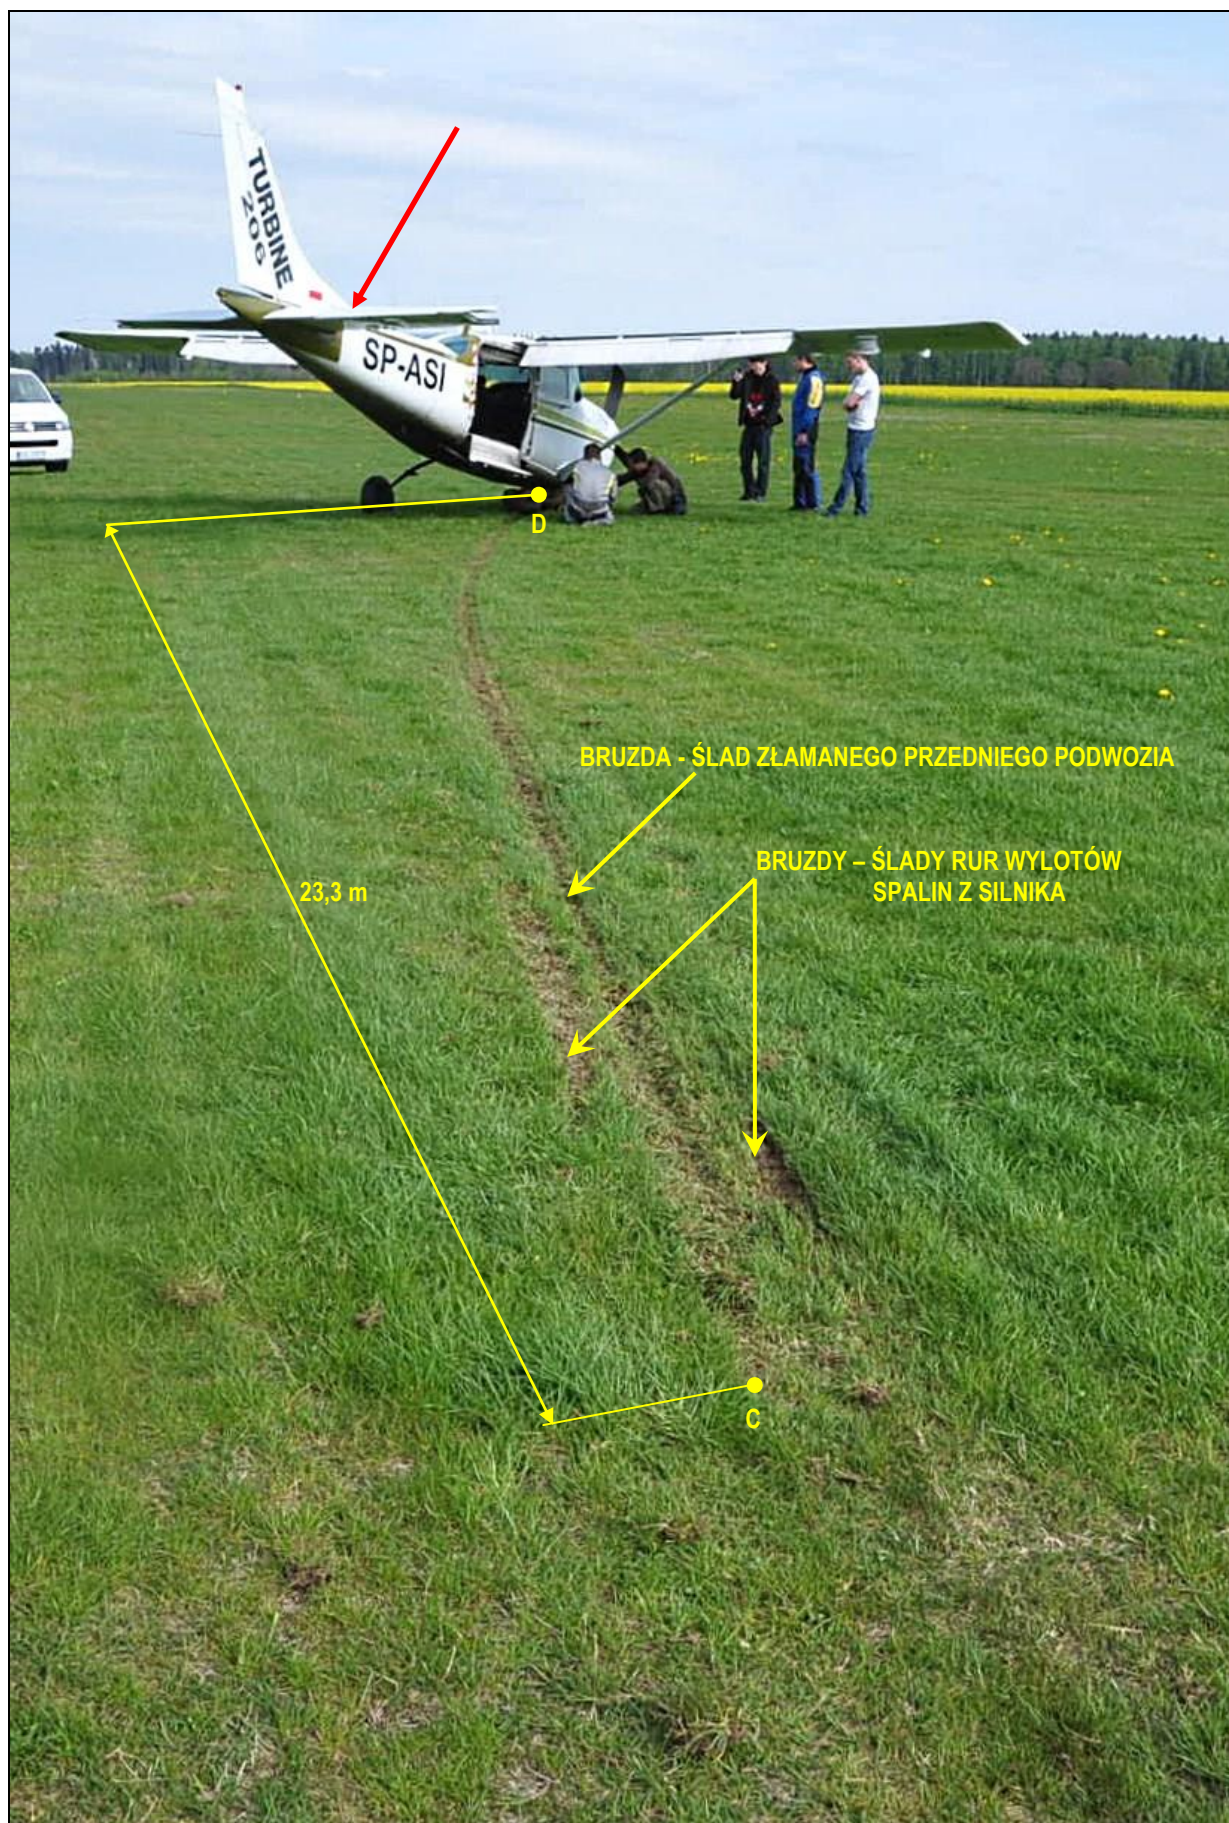
16 – Koniec śladów łopat śmigła i początek szerokiej bruzdy - śladu elementów złamanego podwozia (punkt C na ilustracji 2) [foto: Aeroklub Słupski].

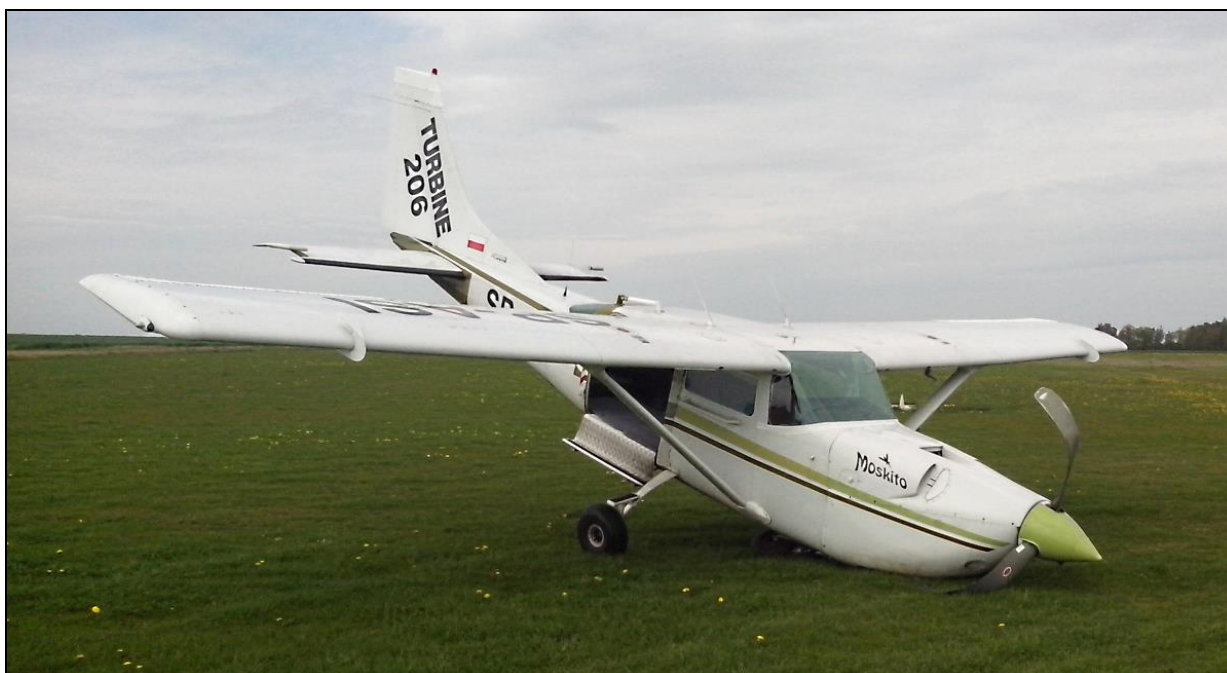
20 – Samolot po zatrzymaniu na miejscu wypadku, lewa strona. Dobrze widoczne wychylone do lądowania kłapy i zniszczone śmigło (przednia część kadłuba już podparta) [foto: Aeroklub Słupski].

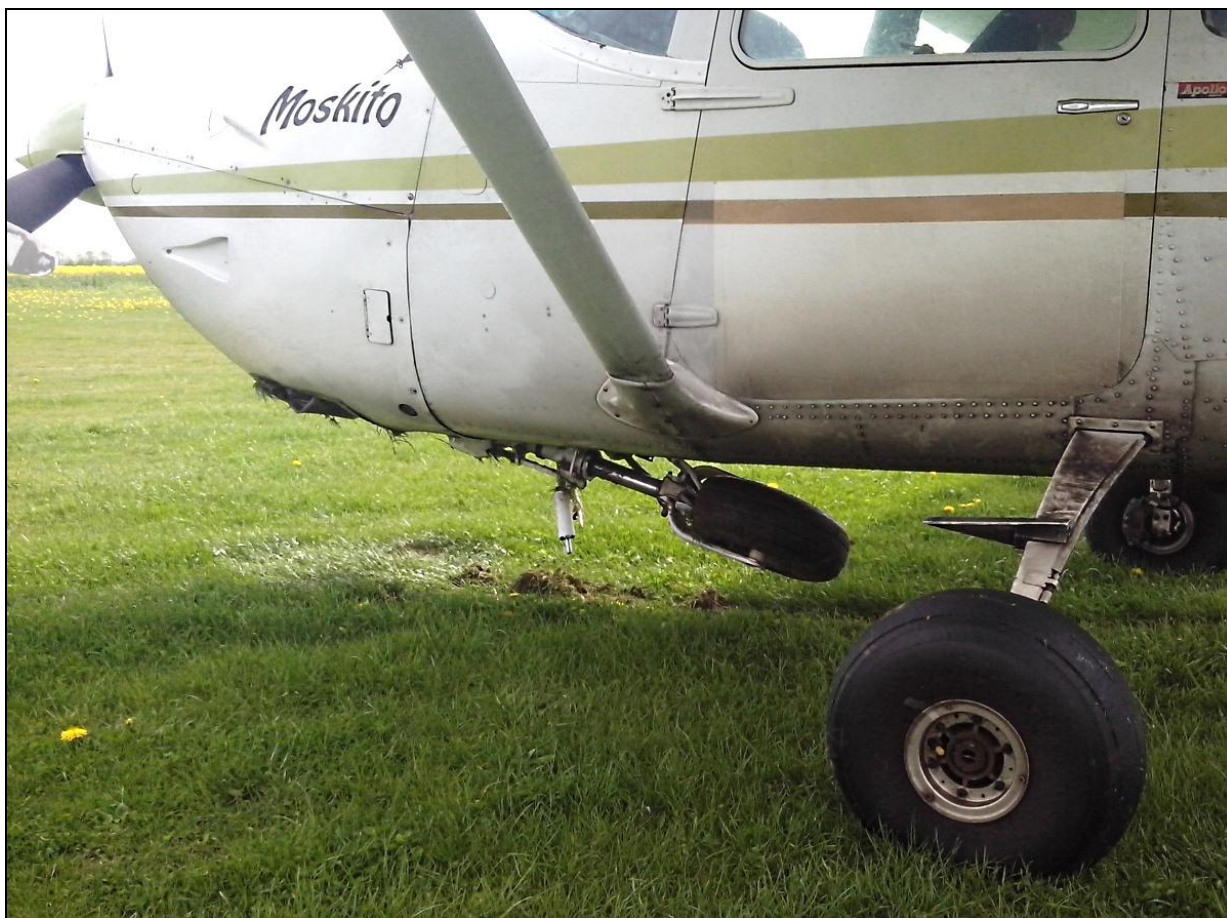
21 – Samolot po zatrzymaniu na miejscu wypadku, prawa strona. Dobrze widoczne zniszczone śmigło (przednia część kadłuba jeszcze nie podparta paletami) [foto: Aeroklub Słupski].

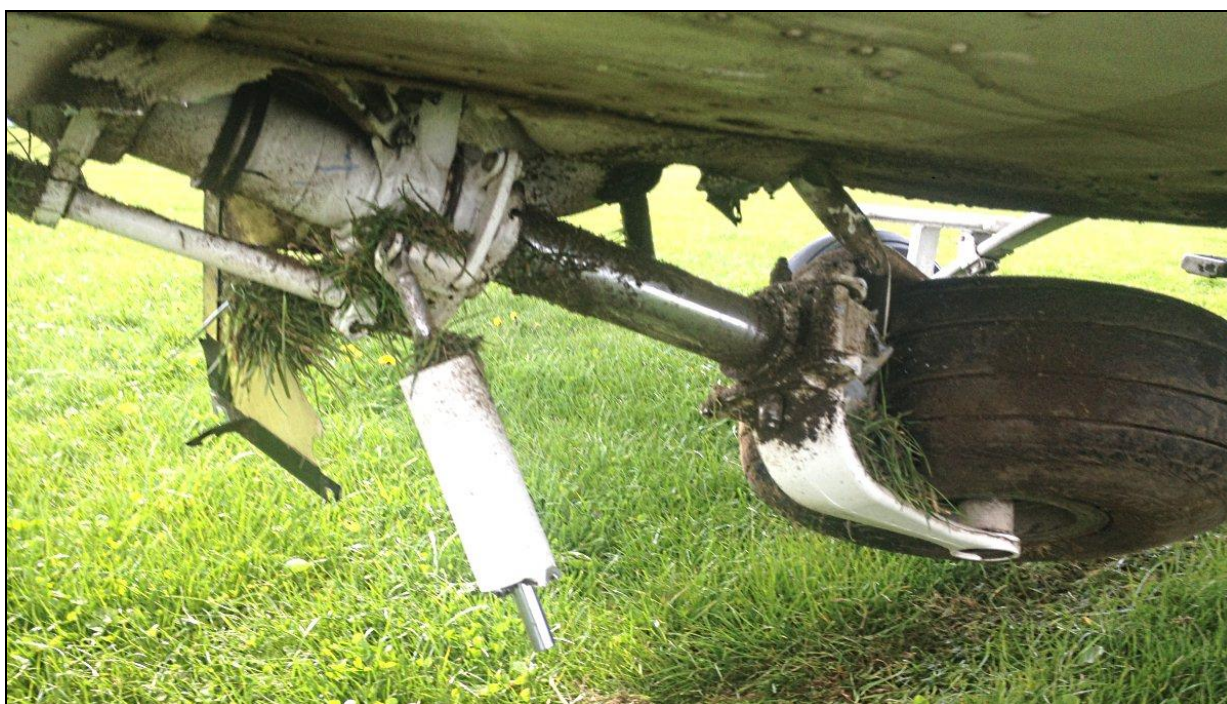
22 – Złamane przednie podwozie po uniesieniu przedniej części kadłuba, lewa strona [foto: pilot samolotu].

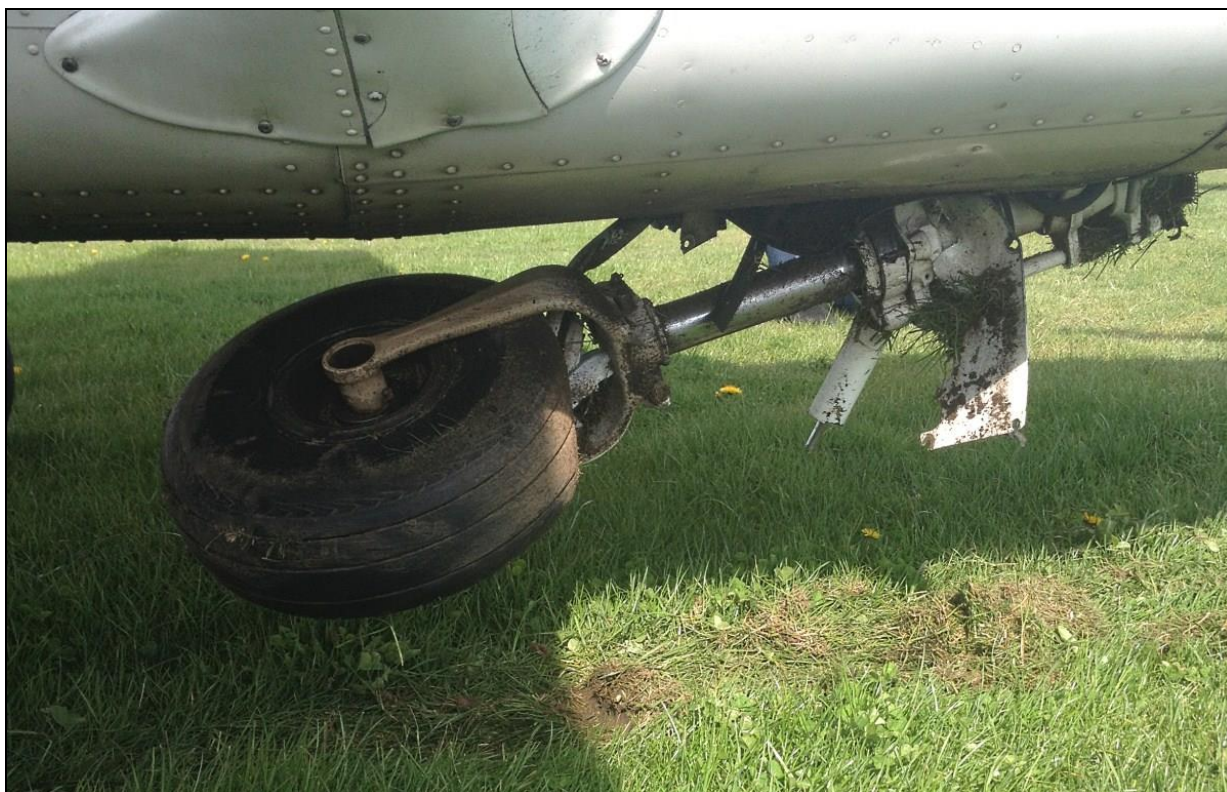
23 – Złamane przednie podwozie po uniesieniu przedniej części kadłuba, lewa strona – zbliżenie [foto: pilot samolotu].

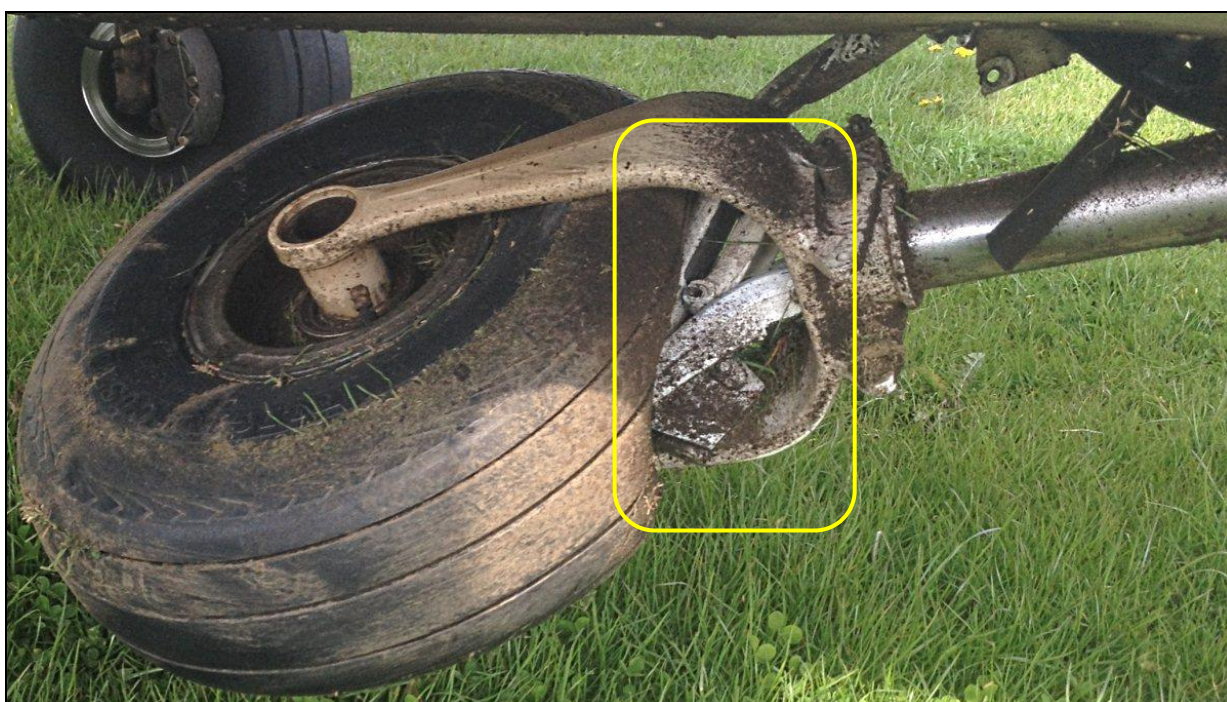
24 – Złamane przednie podwozie po uniesieniu przedniej części kadłuba, prawa strona – zbliżenie [foto: pilot samolotu].

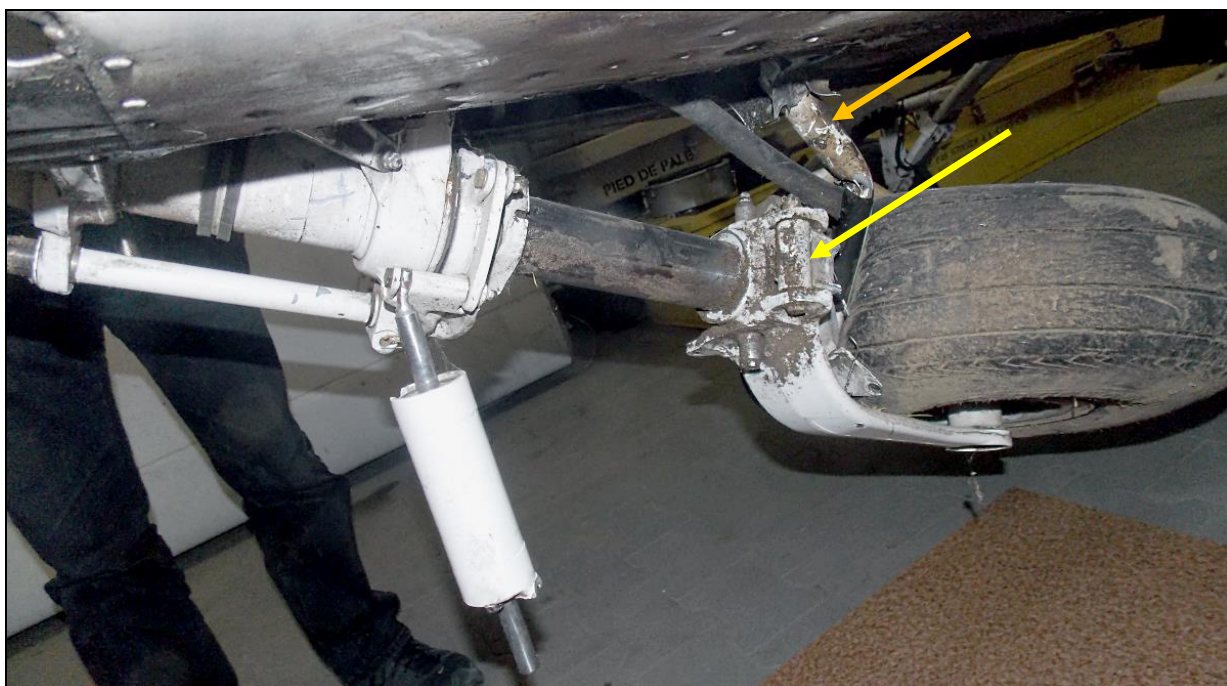
35, 36 – Złamana dolna połówka nożyc przedniego podwozia i jej przełom w zbliżeniu.

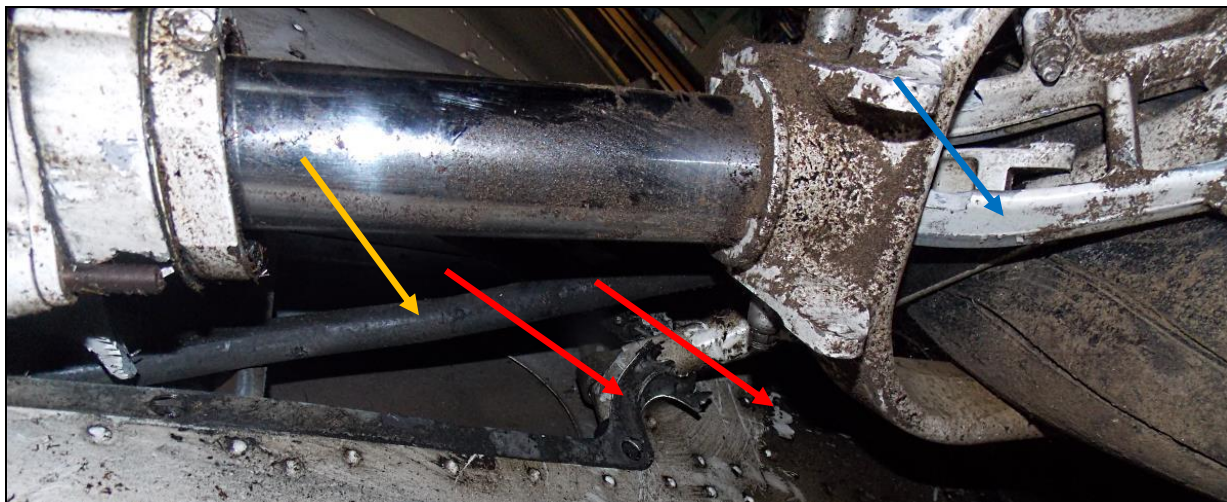
40 - Zbliżenie na głaz amortyzatora i dolny węzeł podwozia (zamocowanie widelca koła) – prawa strona. Widoczne uszkodzenia i deformacje struktury kadłuba [czerwona strzałka]. Żółtą strzałką wskazany odłamany fragment dolnej połówki nożyc (pozostający na swej osi przy widelcu koła), pomarańczową – zgięty tylny zastrzał podwozia.

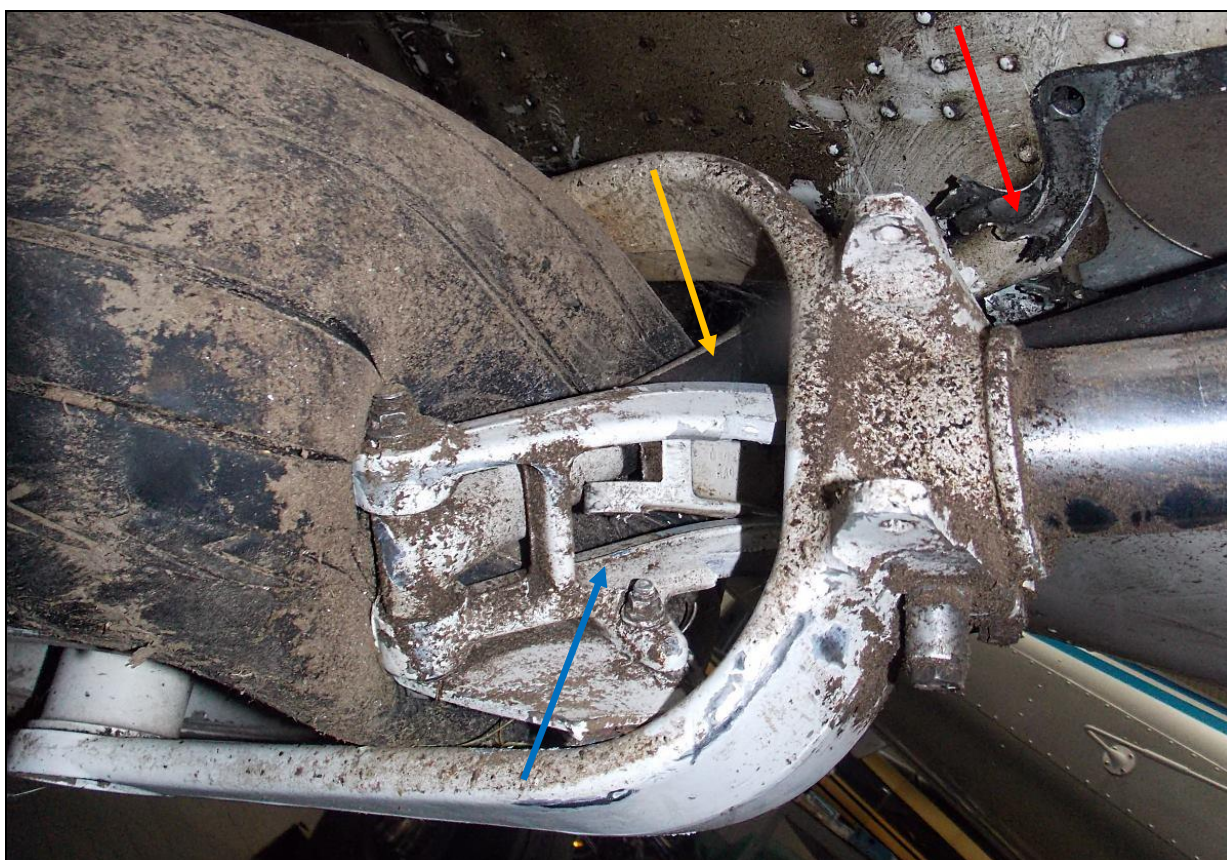
41 - Zbliżenie na głaz amortyzatora i dolny węzeł podwozia (zamocowanie widełca koła) – lewa strona. Widoczne zniszczone elementy kinematyki wgniecione w ogumienie koła (niebieską strzałką wskazane ramie zastrzału, odłamane od swej obejmy na goleni, pomarańczową – zastrzał goleni podwozia). Widoczne uszkodzenia i deformacje struktury kadłuba [czerwone strzałki].
