647/16

RAPORT KOŃCOWY

z badania zdarzenia lotniczego statku powietrznego

6. **Rodzaj, typ, znaki rozpoznawcze, właściciel statku powietrznego, użytkownik, opis uszkodzeń:** Samolot AN-2P, SP-FMT, właściciel i użytkownik prywatny. Samolot na skutek kolizji z drzewami zagajnika został poważnie uszkodzony. Uszkodzone zostały sloty i kesony wszystkich czterech skrzydeł oraz czołowa osłona silnika i śmigło. Zakres uszkodzeń pokazano w Albumie ilustracji stanowiącym załącznik do Raportu.

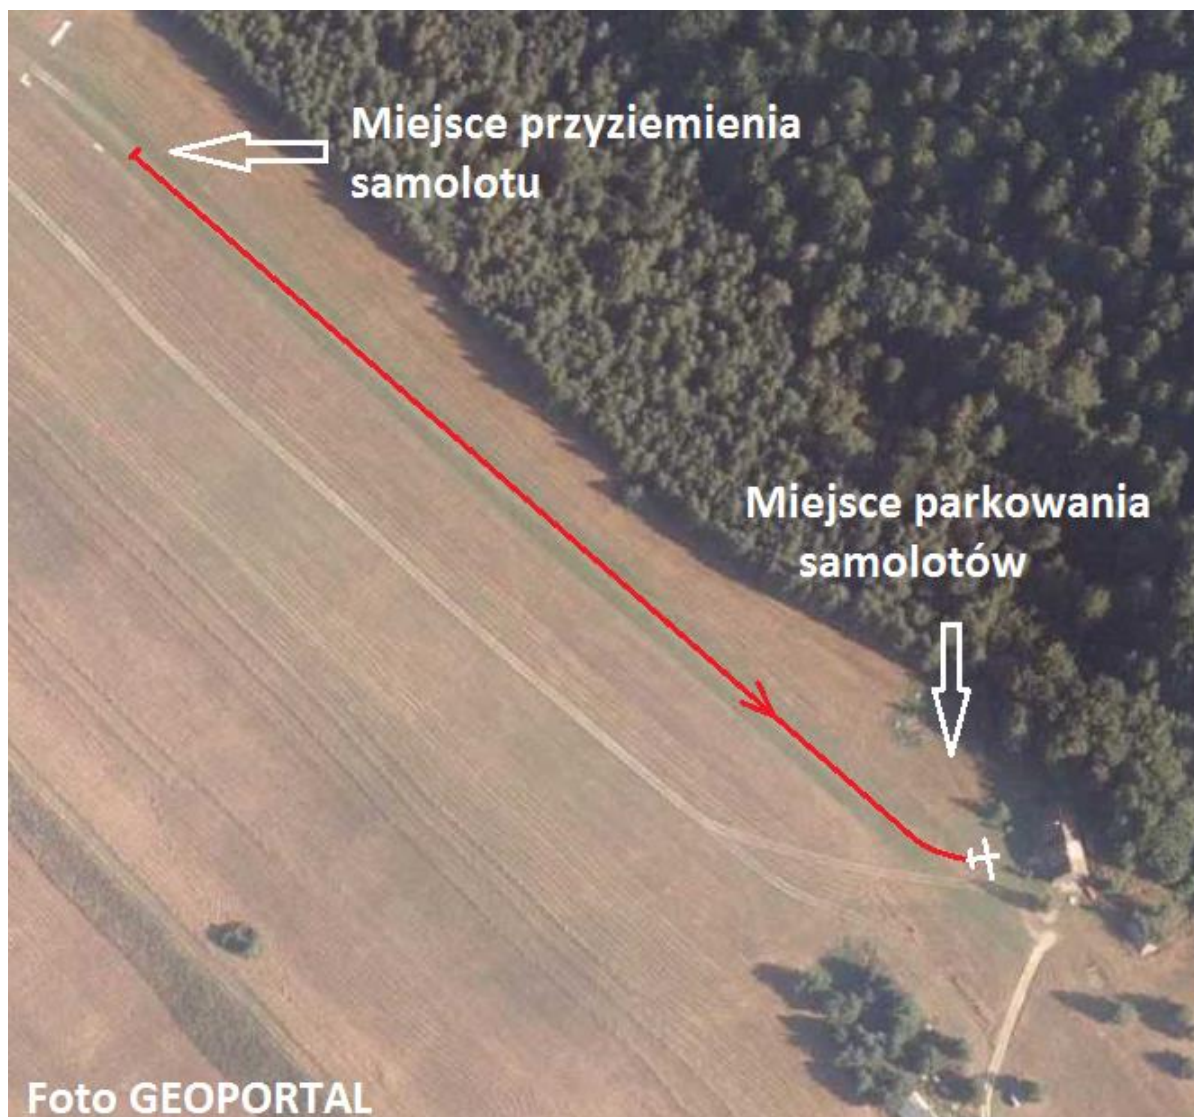
Podejście do lądowania i lądowanie odbywało się na kierunku 130°. Pilot wychylił pełne klapy i samolot przyziemił 30-50 m za dolnym ogranicznikiem. Lądowanie nastąpiło o godzinie 17.45 LMT. Po lądowaniu samolot podkołował po prostej bezpośrednio pod schronisko jak to pokazano na szkicu poniżej, Rys. 1.

Rys. 1. Przyziemienie, dobieg i kołowanie pod schronisko.

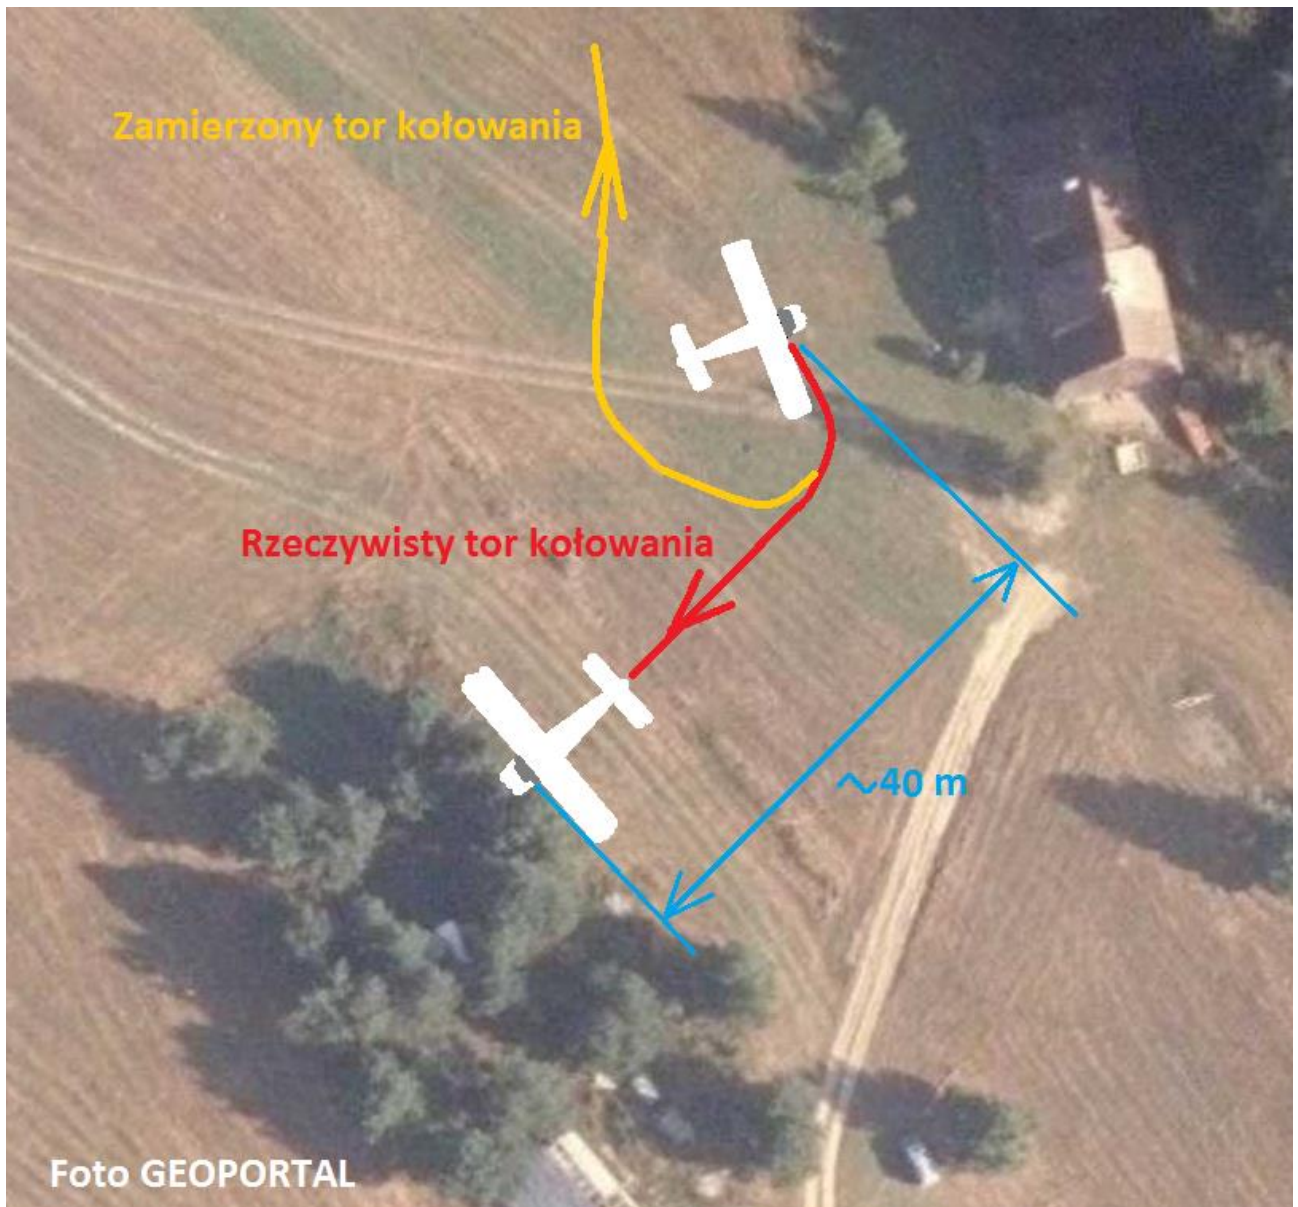
Samolot zatrzymał się przed schroniskiem, ale był mocno przechylony na prawą stronę ze względu na konfigurację stoku przed budynkiem. W tych okolicznościach pilot postanowił zawrócić do miejsca parkowania, gdzie teren był bardziej wypoziomowany. Należy w tym miejscu dodać, że pilot znał to lądowisko i wcześniej już tam kilkakrotnie lądował. Zamierzony przez pilota manewr oraz rzeczywisty tor przemieszczania się samolotu pokazano na szkicu poniżej, Rys. 2.

Rys. 2. Szkic zamierzonego i rzeczywistego toru kołowania/poślizgu samolotu podczas próby zmiany miejsca parkowania.

W tym celu pilot rozpoczął wykonywanie zakrętu w prawo blokując hamulcem prawe koło i równocześnie zwiększając obroty silnika. Po wykonaniu obrotu o ok. 180°, kiedy samolot znajdował się w pozycji ze stokiem, koła podwozia głównego wpadły w poślizg na wilgotnym gliniastym podłożu i samolot zaczął się staczać po stoku w kierunku sosnowego zagajnika. Mimo zwiększenia obrotów silnika zakrętu nie udało się dokończyć. Pilot widząc, że kolizja z drzewami jest nieunikniona, zdławił silnik i zamknął zawór odcinający paliwo. Samolot z niewielką prędkością zderzył się z drzewami, ale mimo tego został poważnie uszkodzony. Pilot wyłączył iskrowniki i zamknął główny zawór paliwowy. Wypadek nastąpił o godzinie 17.47 LMT. Nie stwierdzono wycieków paliwa. Nikt nie odniósł obrażeń i załoga

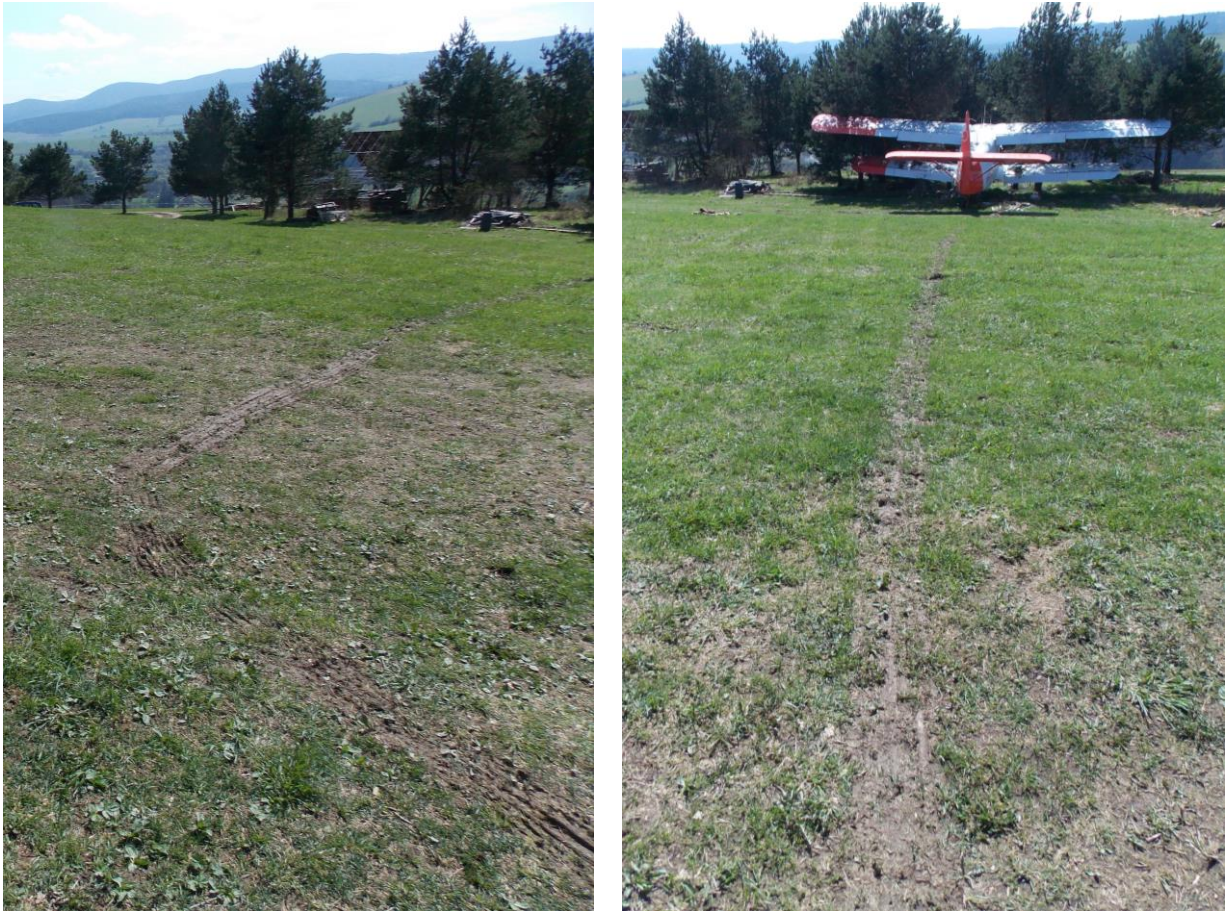
przystąpiła do ewakuacji pasażerów. Na Rys. 3. pokazano zdjęcia śladów jakie pozostawiło przyhamowane prawe koło podwozia głównego na stoku w trakcie wykonywania zakrętu.

Rys. 3. Ślady prawego koła podwozia głównego w początkowej fazie zakrętu (foto po lewej) oraz ślad jaki pozostawił na stoku staczający się samolot, widoczny na dalszym planie (foto po prawej).

Analizując przebieg zdarzenia należy stwierdzić, że pilot znał konfigurację terenu lądowiska i jego otoczenia. Był także świadomy, że nawierzchnia lądowiska o gliniastym podłożu porośniętym trawą może być mokra, ponieważ w okresie poprzedzającym lądowanie na tym obszarze występowały przelotne opady deszczu. Próba wykonania zakrętu w prawo, kiedy samolot stał pod schroniskiem była błędem, ponieważ podczas tego manewru samolot przez pewien czas znajdował się w pozycji „ze stokiem” o znacznym spadku, gdzie siła grawitacji i ciąg śmigła kumulowały się. Sprzyjało to niekontrolowanemu poślizgowi w kierunku sosnowego zagajnika oddalonego o ok. 40 metrów i położonego ok. 6 m poniżej.

- Zakończenie kołowania i zatrzymanie samolotu po lądowaniu poza miejscem przeznaczonym na postój samolotów na lądowisku.
- Próba zmiany miejsca postoju i wykonywanie w tym celu zakrętu w dół stoku, przy znacznej pochyłości gliniastej nawierzchni pokrytej trawą, która po opadach deszczu sprzyjała poślizgowi podwozia.
