PAŃSTWOWA KOMISJA BADANIA WYPADKÓW LOTNICZYCH

Informacja o zdarzeniu [raport]

Numer ewidencyjny zdarzenia:	711/16			
Rodzaj zdarzenia:	INCYDENT			
Data zdarzenia:	23 kwietnia 2016 r.			
Miejsce zdarzenia:	Port lotniczy Gran Canaria – Las Palmas [GCLP]			
Rodzaj, typ statku powietrznego:	Samolot Boeing 737-400			
Użytkownik / Operator SP:	Enter Air sp. z o.o., Al.Krakowska 106, 02-256 Warszawa			
Dowódca SP:	Pilot zawodowy liniowy			
Liczba ofiar / rodzaj obrażeń:	<i>Śmiertelne</i>	<i>Poważne</i>	<i>Lekkie</i>	<i>Bez obrażeń</i>
	-	-	-	126
Nadzorujący badanie:	Tomasz Makowski			
Podmiot badający:	Użytkownik			
Skład zespołu badawczego:	Nie powoływano			
Forma dokumentu zawierającego wyniki:	Informacja o zdarzeniu			
Zalecenia:	NIE			
Adresat zaleceń:	NIE DOTYCZY			
Data zakończenia badania:	07.06.2016 r.

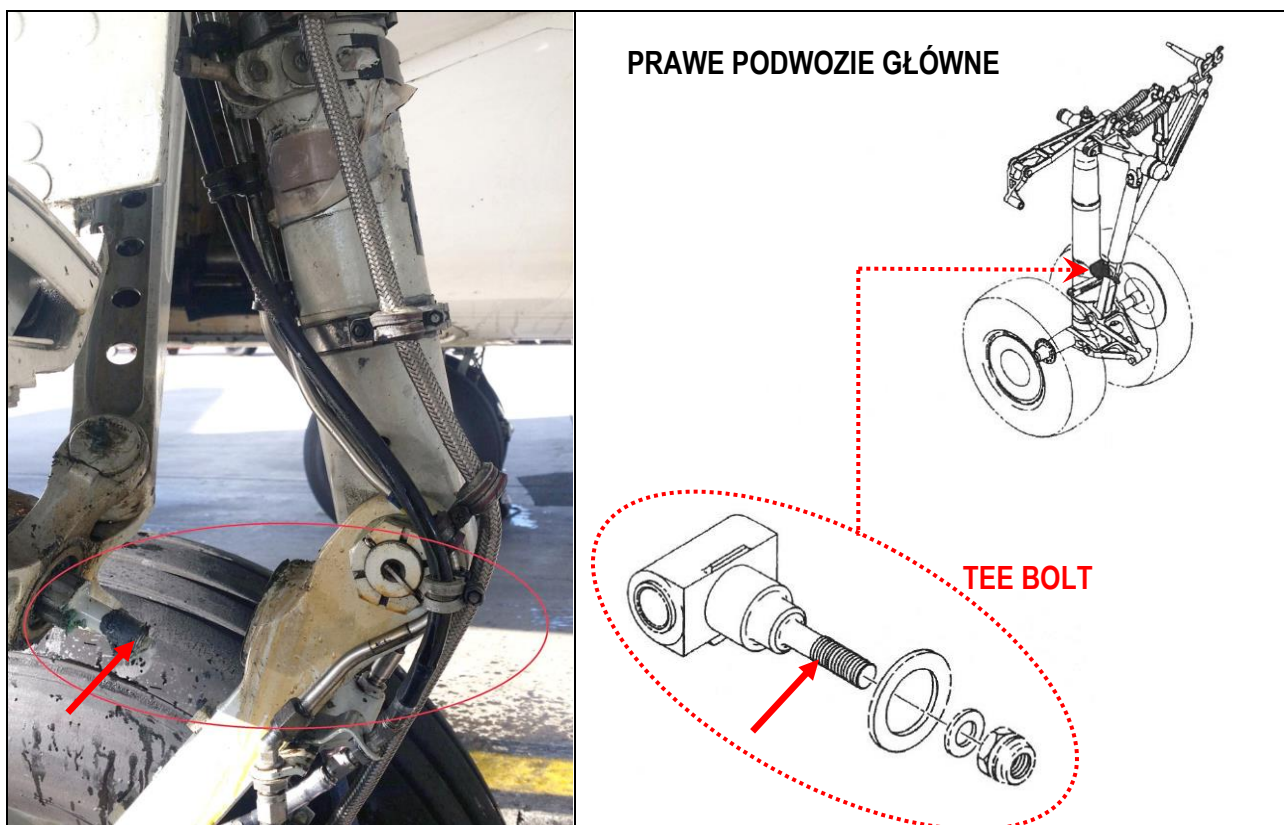
Po wylądowaniu w porcie lotniczym Gran Canaria – Las Palmas [GCLP] i zakołowaniu na stanowisko postojowe kapitan w trakcie przeglądu przedlotowego przed następnym lotem zauważył wyciek wokół prawego podwozia głównego oraz zerwanie/ścięcie sworznia TEE BOLT (mocującego nożyce na amortyzatorze), które spowodowało uszkodzenie elementów kinematyki prawego podwozia głównego. W trakcie lotu nie występowały objawy mogące świadczyć o uszkodzeniu. Kapitan wypełnił EDP-1 i powiadomił dział MCC. Według AMM 05-51-51 są to objawy świadczące o twardym lądowaniu z pionową składową przyspieszenia przekraczającą 2,1G. W wyniku przeprowadzonej po konsultacji z firmą Boeing inspekcji, stwierdzone uszkodzenia

zespołu prawego podwozia głównego obejmowały: uszkodzenie przedniej krawędzi górnego kolnierza belki podwozia (zlokalizowane 38" od wewnętrznego okucia, mające 1,14" długości/0,43" szerokości/3mm głębokości – pomierzone po demontażu części), pęknięty panel górnego pokrycia skrzydła 8505R, uszkodzone regulowane przednie łączniki dolny i górny oraz tylny popychacz podporowy środkowej pokrywy podwozia, środkowa pokrywa podwozia pęknięta w strefie krytycznej i uszkodzona na górnej krawędzi, pęknięty wewnętrzny wspornik siłownika pokrywy, ścięta zawlecзка zabezpieczająca zewnętrznego czopu, siłownik prawego podwozia głównego w kontakcie/kolizji z belką przesuwną, zewnętrzna pokrywa prawego podwozia głównego przemieszczona w zamocowaniach belki stabilizującej.

1 – Ogólny widok uszkodzeń (widoczne lewe koło prawego podwozia głównego)

2 – Lokalizacja ściętego sworznia TEE BOLT i miejsce jego ściecia (wskazane także na ilustracji [1]).

Najbardziej prawdopodobną przyczyną zdarzenia było wykonanie twardego lądowania z pionową składową przyspieszenia przekraczającą 2,1G.

Samolot po wymianie prawego podwozia głównego na sprawne został przebazowany lotem technicznym do Katowic w celu kontynuowania badania zdarzenia.
