Państwowa Komisja Badania
Wypadków Lotniczych

NK 66047/16

KOMUNIKAT [RAPORT WSTĘPNY]

w sprawie wypadku na motoparalotni ze skrzydłem Hadron XX 20
(nr ew. PKBWL 761/16)

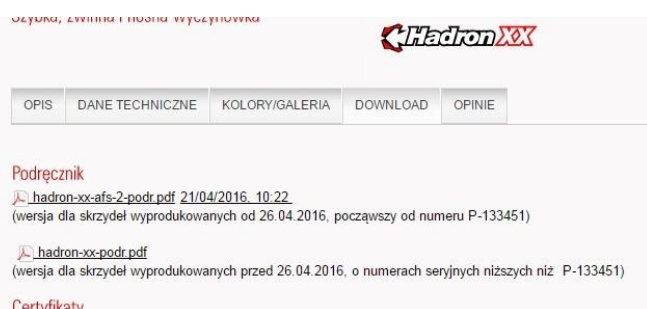
Screen 2 strony internetowej Dudek Paragliders

Ponieważ numer fabryczny skrzydła jest niższy niż 133451, oznacza to, że właściwym dla tego egzemplarza jest podręcznik użytkownika o nazwie: „hadron-xx-podr.pdf”. Na stronie drugiej podręcznika zostały umieszczone ogólne ostrzeżenia dotyczące zamontowanego na taśmach nośnych Systemu AFS – Aerodynamical Flaps System (system aktywnej modyfikacji profilu skrzydła), natomiast w dalszych rozdziałach wielokrotnie powraca się do kwestii systemu AFS i różnych niebezpieczeństw, mogących być wynikiem jego niewłaściwego używania.

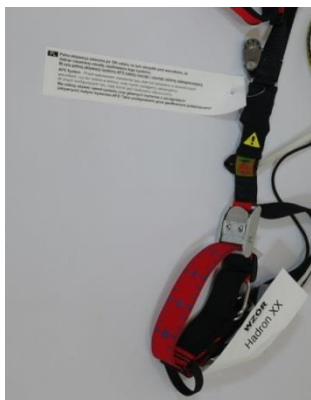
Fot. 1 (źródło Dudek Paragliders)

Nowo zakupione skrzydło wysyłane jest do kupującego z ostrzeżeniem umieszczonym na taśmach nośnych (patrz Fot. 1 i 2).

Do taśmy doczepiana jest biała taśma z ostrzeżeniem i ograniczeniami wskazanymi przez producenta, a system AFS zasłonięty jest neoprenem z żółtym znacznikiem ostrzegawczym. Praktyczna możliwość używania systemu AFS jest związana z koniecznością fizycznego usunięcia neoprenowego zabezpieczenia – polegającego na jego zniszczeniu.

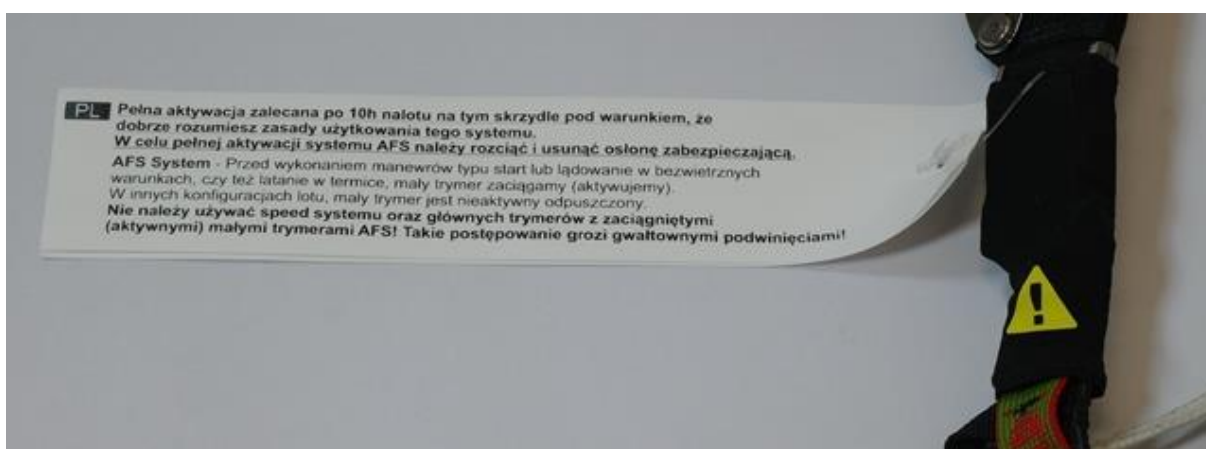
Fot. 2 (źródło Dudek Paragliders)

Należy zwrócić uwagę na treść wskazanych przez producenta ograniczeń użytkowania systemu AFS. Producent jednoznacznie wskazuje, że zgodnie z jego sugestią pełna aktywacja systemu nie powinna następować poniżej 10 godzin nalołu na skrzydle i pełnym zrozumieniu zasad użytkowania tego systemu. Taśmy nośne paralotni Hadron XX 20 używanej przez pilota podczas lotu zakończonego wypadkiem nie posiadały zabezpieczeń neoprenowych – zostały one fizycznie usunięte.

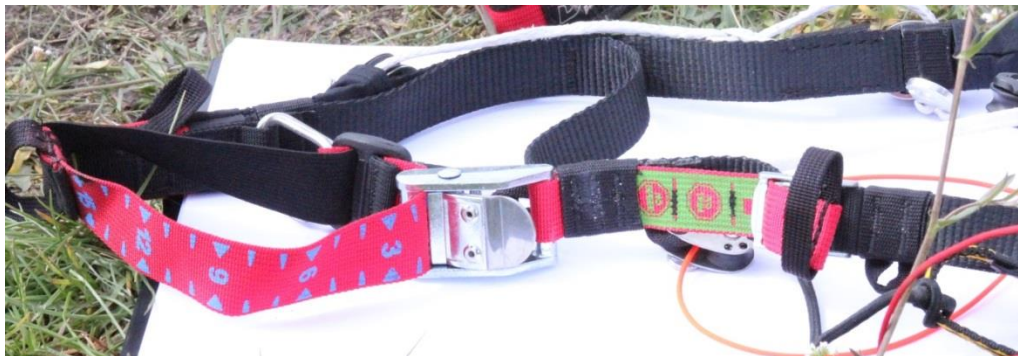
Fot 3. Prawa taśma nośna (PKBWL)

1. Niesymetryczne ustawienie trymerów głównego oraz systemu AFS na taśmach nośnych prawej i lewej – patrz fot. 3 i 4.
 - a. Prawa taśma nośna – trymer główny zaciągnięty a trymer systemu AFS w pozycji „nieaktywny” (Fot 3)

Zdaniem badających, pilot rozpoczął dezaktywację systemu AFS będąc na zniżaniu jednak nie przebiegło to prawidłowo. Na zarejestrowanym obrazie widać, jak paralotnia obniżając się przyspiesza i jednocześnie następuje odchylenie jej toru lotu w prawo. Było to najprawdopodobniej skutkiem niezamierzonego odpuszczenia trymera głównego na lewej taśmie nośnej zamiast dezaktywacji systemu AFS. Uznano, że sytuacja ta mogła powstać z dwóch przyczyn:

1. pilot błędnie chwycił za klamrę trymera głównego zamiast za klamrę trymera systemu AFS, albo
2. podczas próby dezaktywacji systemu AFS doszło do niezamierzonego naciśnięcia klamry przez część manetki gazu, którą pilot trzymał w lewej dłoni i zwolnienia (odpuszczenia) trymera głównego.

W tej sytuacji, przy odpuszczonym głównym trymerze z lewej strony i zaciągniętym głównym trymerze z prawej strony³, skrzydło zaczęło zmieniać kierunek lotu odchylając go w prawo. Pilot, chcąc utrzymać kierunek, najprawdopodobniej odruchowo⁴ zaciągnął lewą linkę sterowniczą (po stronie z całkowicie odpuszczonym trymerem i zaciągniętym systemem AFS⁵), czym doprowadził do gwałtownego zakrętu w lewo połączonego z dużą utratą wysokości i kolejno do konfiguracji przypominającej spiralny upadek, z komorami skierowanymi w kierunku ziemi, wózkiem powyżej skrzydła i znaczną prędkością obrotu. Nie można wykluczyć, iż w tej sytuacji bezpośrednio przed zderzeniem z ziemią mogło dojść do krótkiego i gwałtownego podwinięcia krawędzi natarcia i równie gwałtownego jej otwarcia skutkującego zwiększeniem obciążenia linek nośnych AP1 i AP2, a w konsekwencji ich uszkodzenia w miejscu łączenia z linkami dochodzącymi do krawędzi natarcia (1,2,3) i (4, 5, 6). Wynikiem zerwania linek AP1 i AP2 było częściowe zniszczenie skrzydła wzdłuż zszycia.

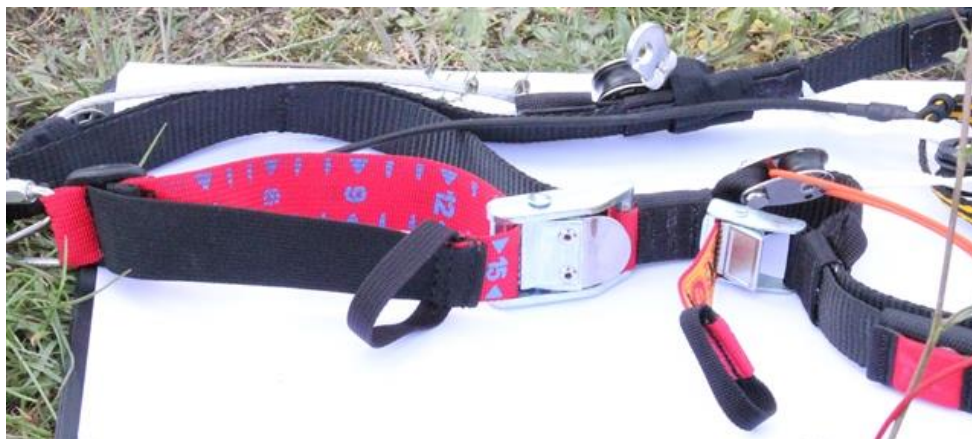
Fot 4. Lewa taśma nośna (PKBWL)

- b. Lewa taśma nośna – trymer główny odpuszczony a trymer systemu AFS w pozycji „aktywny” (Fot 4)

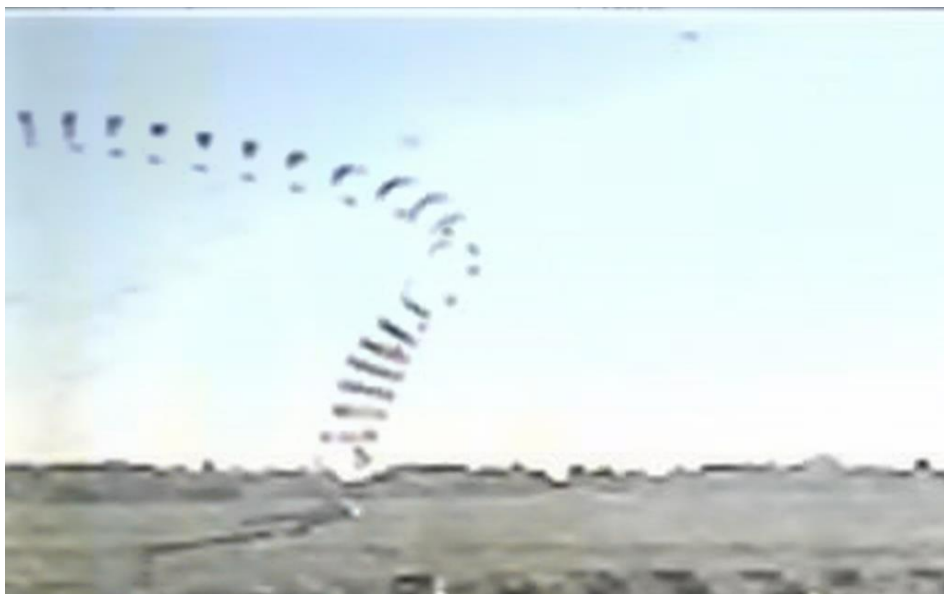
Fot. 5 (PKBWL na podstawie monitoringu przemysłowego)

Należy zwrócić uwagę na szybkość przebiegu całego zdarzenia. Paralotnia w obszarze zasięgu kamery monitoringu ukazała się o godzinie 6:51:24, przyspieszenie prędkości lotu nastąpiło o 6:51:27, wyraźne rozpoczęcie odchylenia toru lotu w lewo o godzinie 6:51:28, ustawienie się układu paralotnia-wózek równolegle do powierzchni ziemi 6:51:33, ewentualne zerwanie linek i pęknięcie czaszy skrzydła (lub wystąpienie podwinięcia) o 6:51:34 i niemal natychmiast zderzenie z ziemią również o 6:51:34.

Poniżej przedstawiono zestawienie poszczególnych zarejestrowanych obrazów odzwierciedlające przebieg zdarzenia (fot. 5). Niska jakość obrazu powoduje, że czytelnik może odnieść wrażenie, że zakręt wykonywany jest w prawo a nie w lewo, jednak analiza poklatkowa oraz informacje pochodzące z urządzenia AMOD potwierdzają wykonanie zakrętu w lewą stronę. Podobnie potwierdził ten kierunek naoczny świadek zdarzenia.
